# Asbestinventarisatattest

Dadizeelsestraat 45, 8890 Moorslede

Attestnummer : 20250606-000327.000

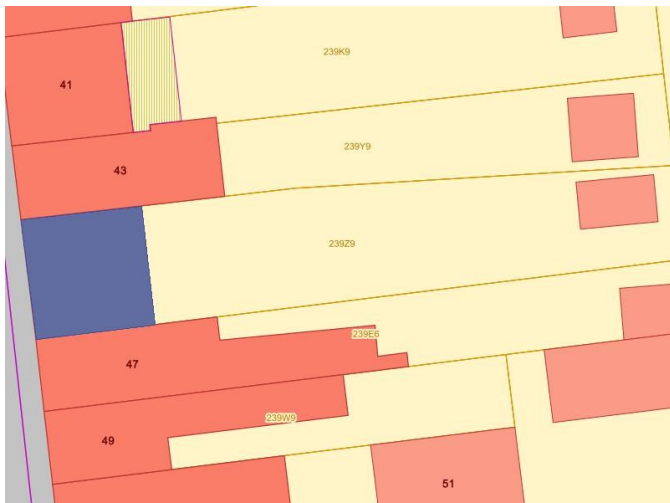
## Zone 1: Woning

Tijdens de inspectie vastgesteld:

**1 Asbestmateriaal**

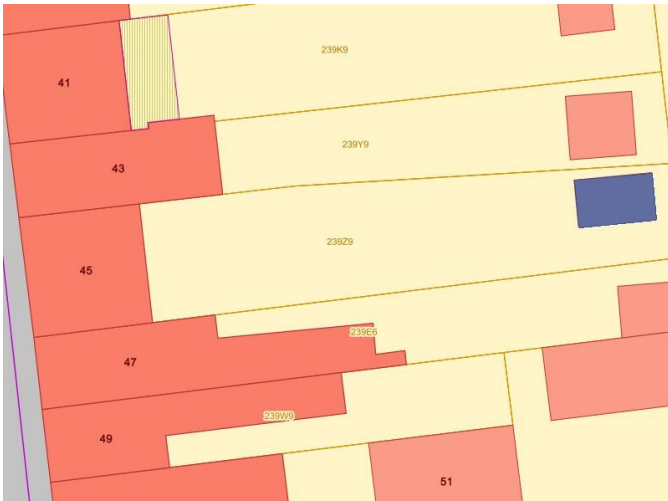
## Zone 2: Tuinhuis

Tijdens de inspectie vastgesteld:

- 0 Asbestmaterialen
- 0 Beperkingen
- 0 Uitsluitingen
- 0 Roerende goederen
- 0 Puin, steenslag, (water)bodem
- 0 Adviezen
- 0 Geen asbest

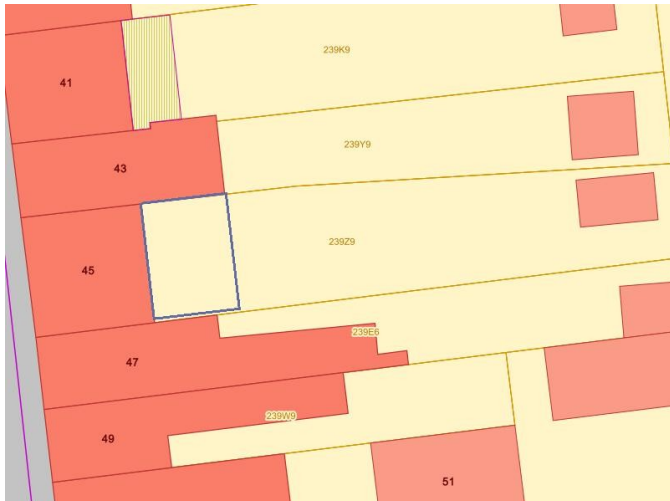
## Zone 3: Verharding

Tijdens de inspectie vastgesteld:

- 0 Asbestmaterialen
- 0 Beperkingen
- 0 Uitsluitingen
- 0 Roerende goederen
- 0 Puin, steenslag, (water)bodem
- 0 Adviezen
- 0 Geen asbest
