# Asbestinventarisatetest

Bollestraat 69, 3090 Overijse

Attestnummer : 20250521-000573.001

Uitgegeven op : 05.06.2025

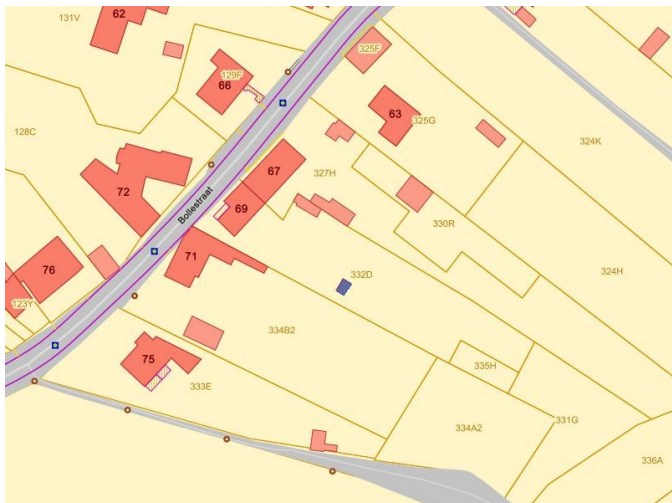
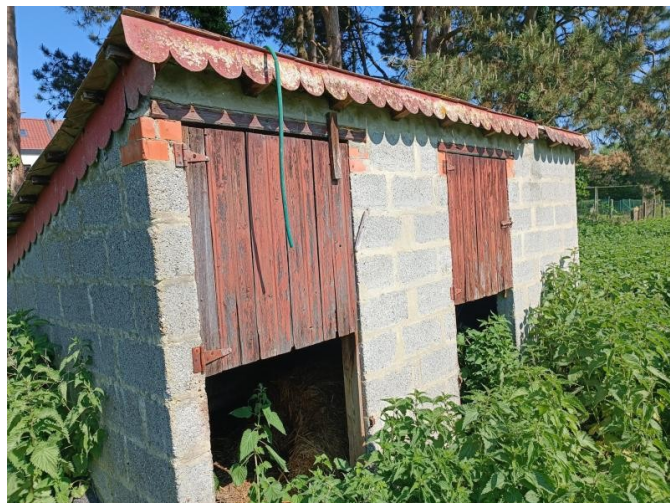
## Zone 2: Constructie

- 1 **Asbestmateriaal**
- 0 Beperkingen
- 0 Uitsluitingen
- 0 Roerende goederen
- 0 Puin, steenslag, (water)bodem
- 0 Adviezen
- 0 Geen asbest

| Beschrijving | Type | Actie |
|---|---|---|
| 2. Dakleien op constructie | Asbestmateriaal | <a href="#">Verwijderen</a> |

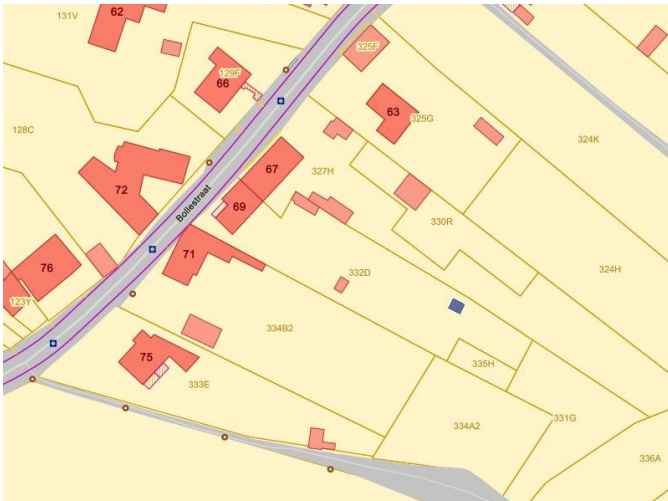
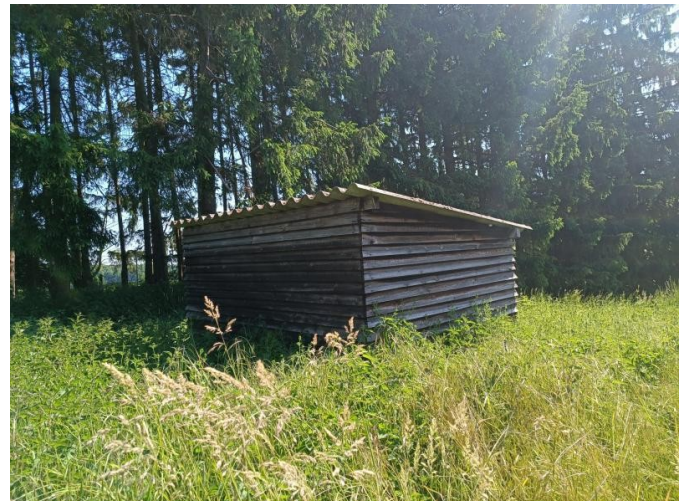
## Zone 4: Constructie 2

- 1 Asbestmateriaal**
- 0 Beperkingen
- 0 Uitsluitingen
- 0 Roerende goederen
- 0 Puin, steenslag, (water)bodem
- 0 Adviezen
- 0 Geen asbest

| Beschrijving | Type | Actie |
|---|---|---|
| 1. Golfplaten Cement (visueel vastgesteld) | Asbestmateriaal | <a href="#">Verwijderen</a> |

Indien mogelijk de ondervloer afdekken , golfplaten voorzichtig verwijderen, extra fixeren, niet breken , niet gooien, onmiddellijk verpakken of voorzichtig in container met asbest bag plaatsen. Voldoende benevelen/bevochtigen tijdens de duur van de werken. Indien golfplaten in slechte staat zijn en kans bestaat
