# Asbestinventarisatetest

Bergenstraat 25, 3450 Geetbets

Attestnummer : 20240917-000524.000

Uitgegeven op : 17.09.2024

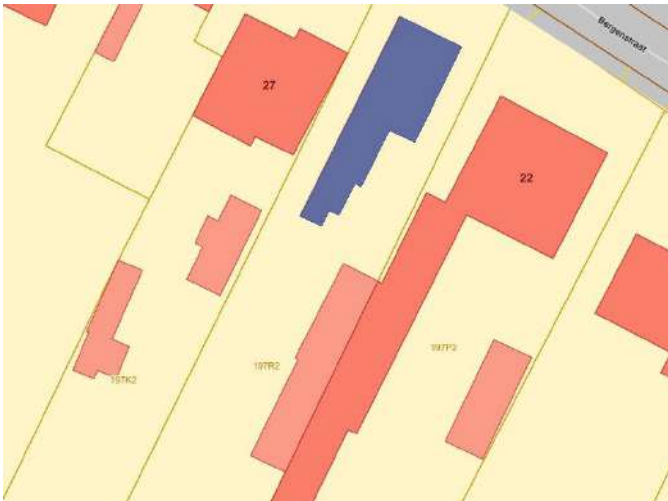
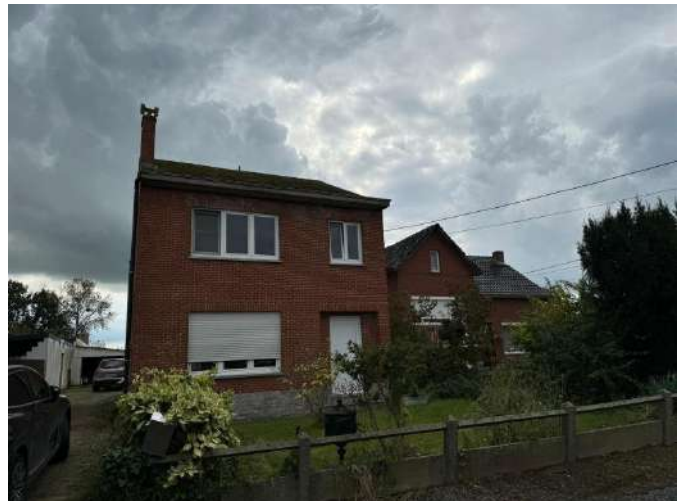
## Zone 1: Hoofdgebouw

- 3    Asbestmaterialen**
- 0    Beperkingen
- 0    Uitsluitingen
- 0    Roerende goederen
- 0    Puin, steenslag, (water)bodem
- 0    Adviezen
- 4    Geen asbest**

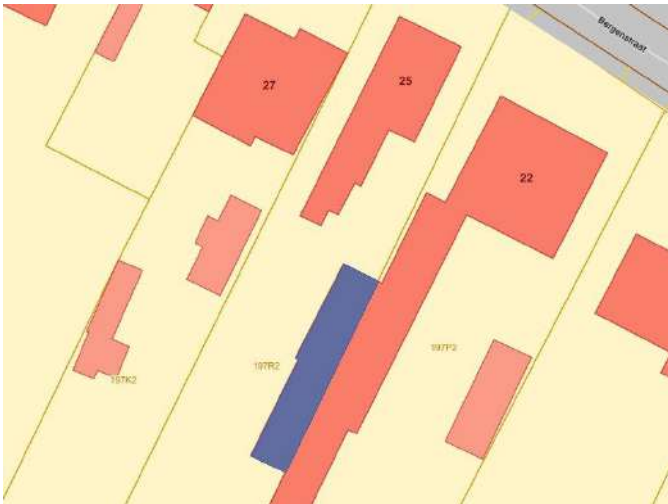
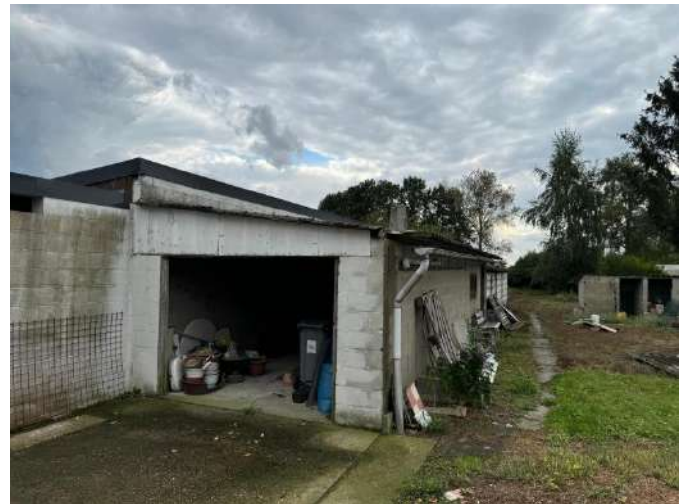
## Zone 2: Garage/berging

### 2 Asbestmaterialen

| Beschrijving | Type | Actie |
|---|---|---|
| 4. Menuiserie plaat | Asbestmateriaal | Zorgvuldig beheren |

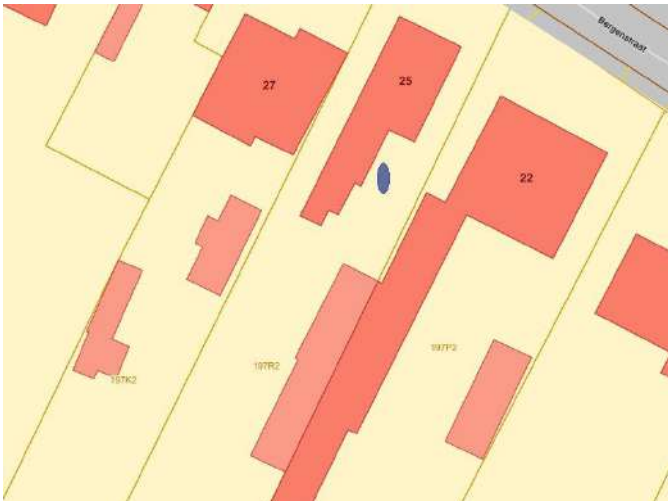
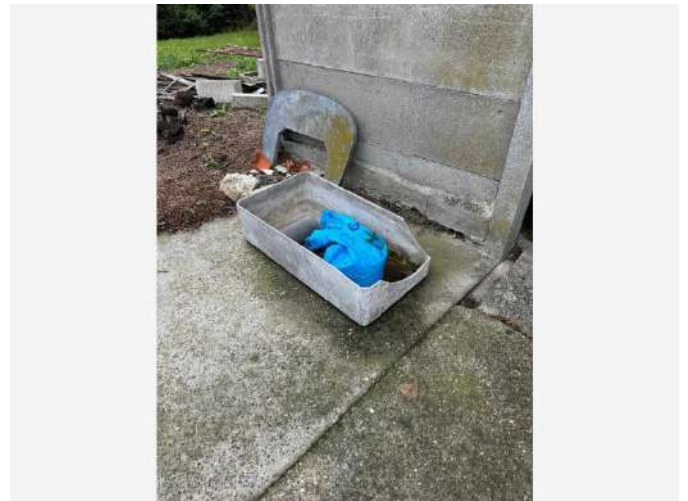
## Zone 3: Bloembak

- 1 Asbestmateriaal**
- 0 Beperkingen
- 0 Uitsluitingen
- 0 Roerende goederen
- 0 Puin, steenslag, (water)bodem
- 0 Adviezen
- 0 Geen asbest

| Beschrijving | Type | Actie |
|---|---|---|
| 1. Afval golfplaten en bloembak | Asbestmateriaal | Dringend verwijderen |

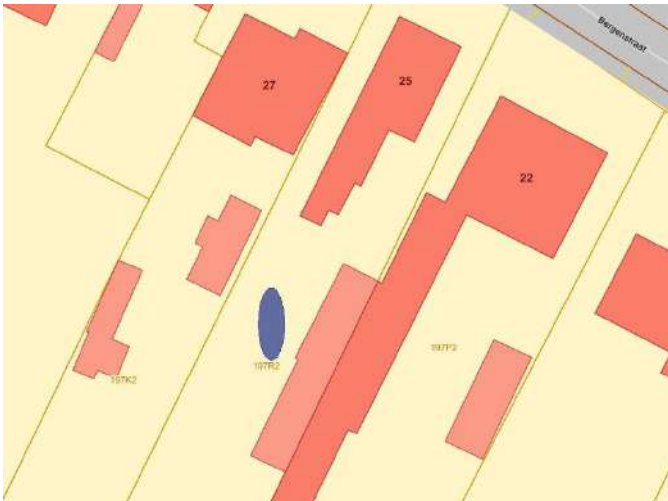
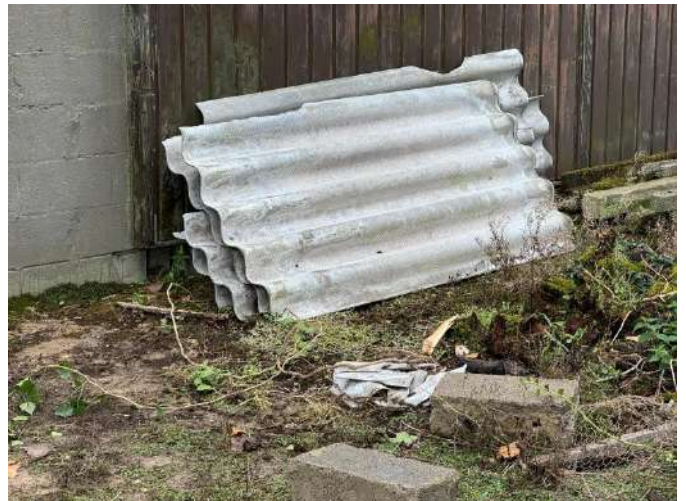
## Zone 4: Resten golfplaten in tuin

- 1 **Asbestmateriaal**
- 0 Beperkingen
- 0 Uitsluitingen
- 0 Roerende goederen
- 0 Puin, steenslag, (water)bodem
- 0 Adviezen
- 0 Geen asbest

| Beschrijving | Type | Actie |
|---|---|---|
| 1. Afval golfplaten en bloembak | Asbestmateriaal | Dringend verwijderen |

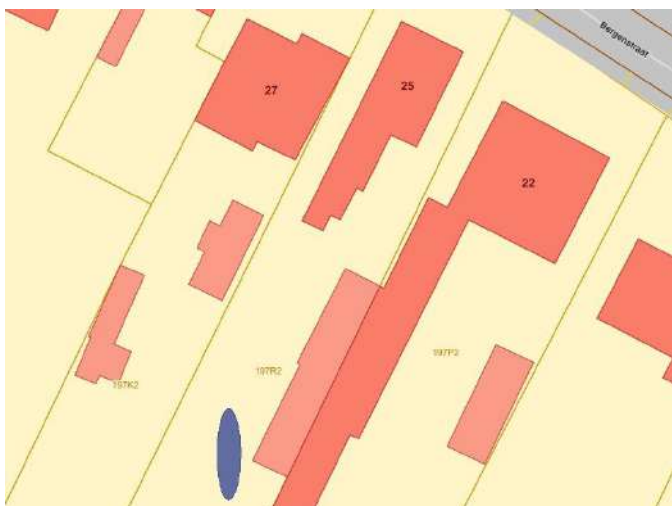
## Zone 5: Constructie

- 1 Asbestmateriaal**
- 0 Beperkingen
- 0 Uitsluitingen
- 0 Roerende goederen
- 0 Puin, steenslag, (water)bodem
- 0 Adviezen
- 0 Geen asbest
