# Asbestinventarisatattest

Terrestlaan 16, 3090 Overijse

Attestnummer : 20250505-000068.000

Uitgegeven op : 05.05.2025

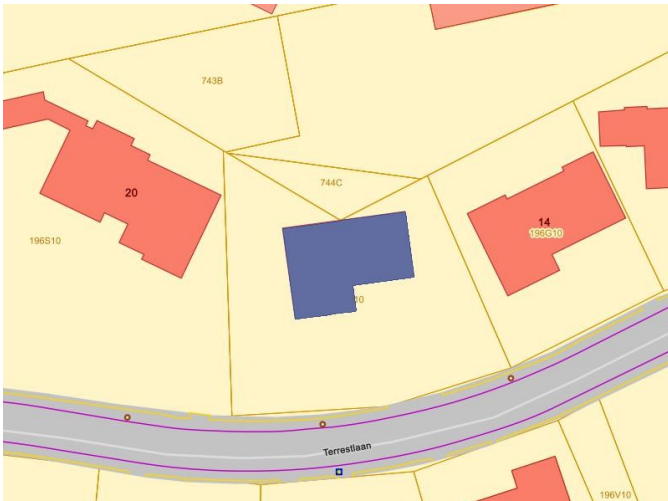
## Zone 1: Hoofdgebouw

- 1 Asbestmateriaal**
- 0 Beperkingen
- 0 Uitsluitingen
- 0 Roerende goederen
- 0 Puin, steenslag, (water)bodem
- 5 Adviezen**
- 4 Geen asbest**

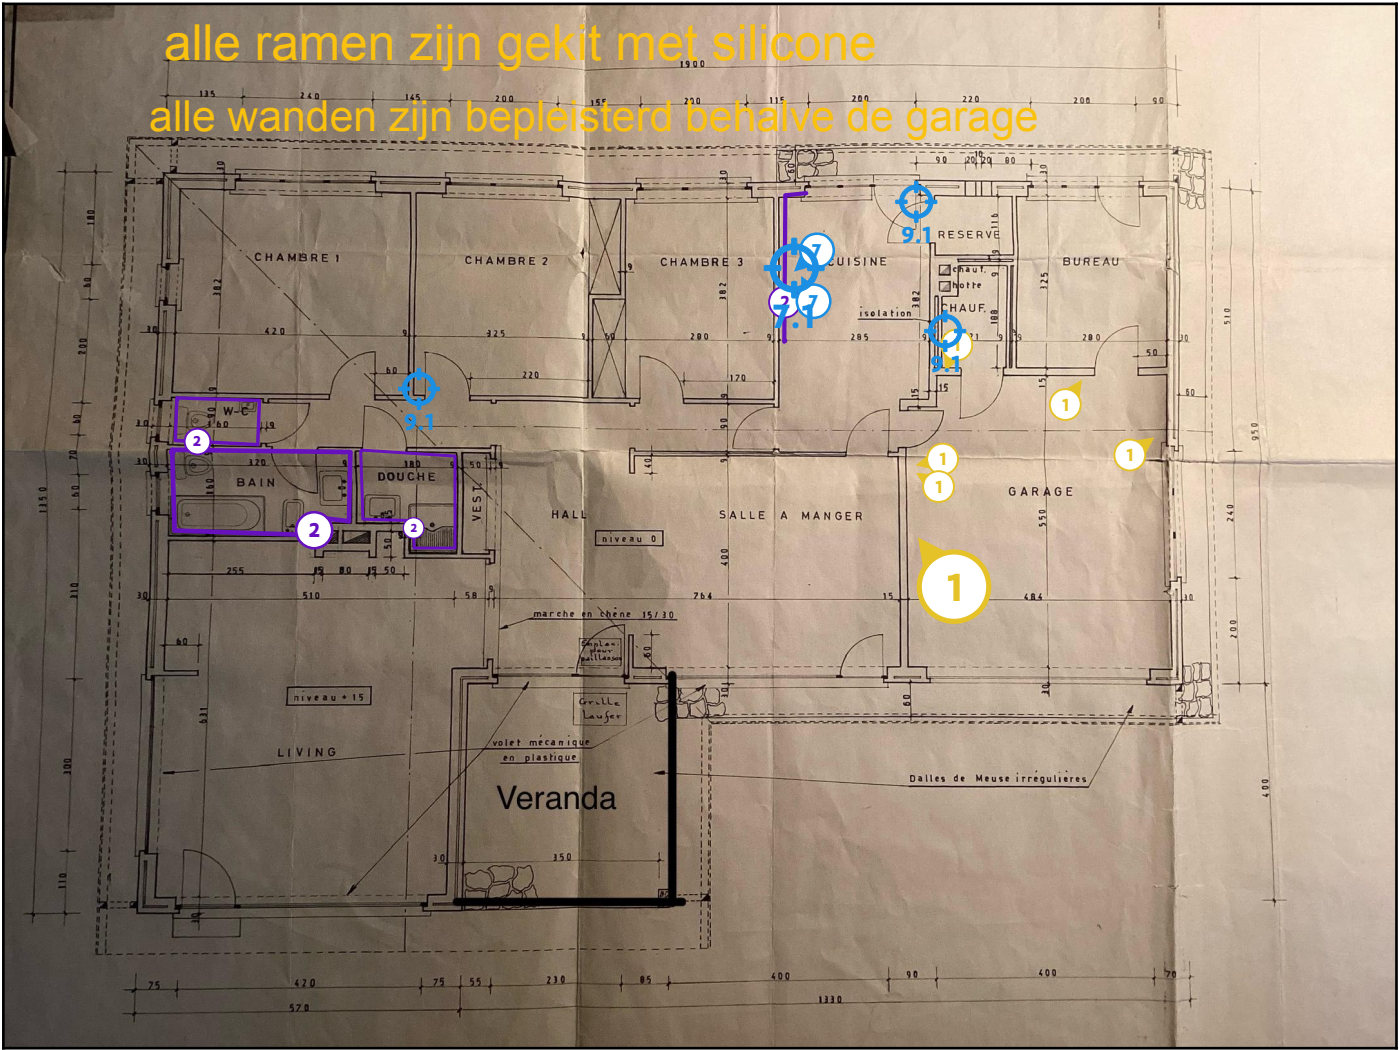
# Plan 1.1: Gelijksvloers

| 9.1 Code: M01 | Mengmonster | - |

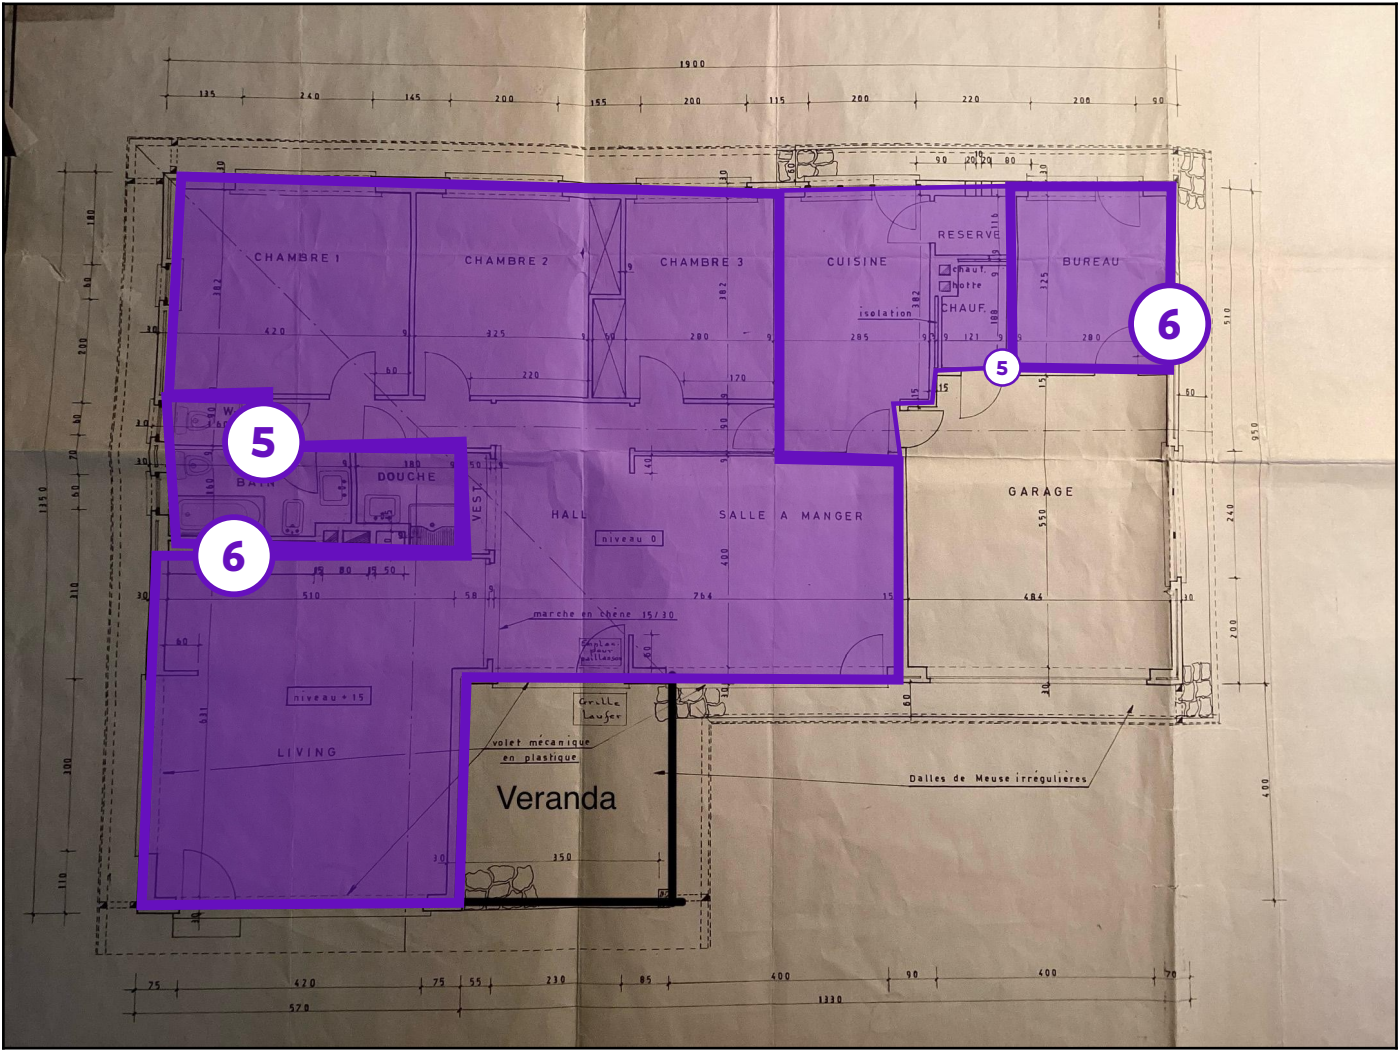
# Plan 1.2: Gelijksvloers

| Beschrijving | Type | Actie |
|---|---|---|
| 6. Vloerbekleding - Niet verdacht | Advies | - |

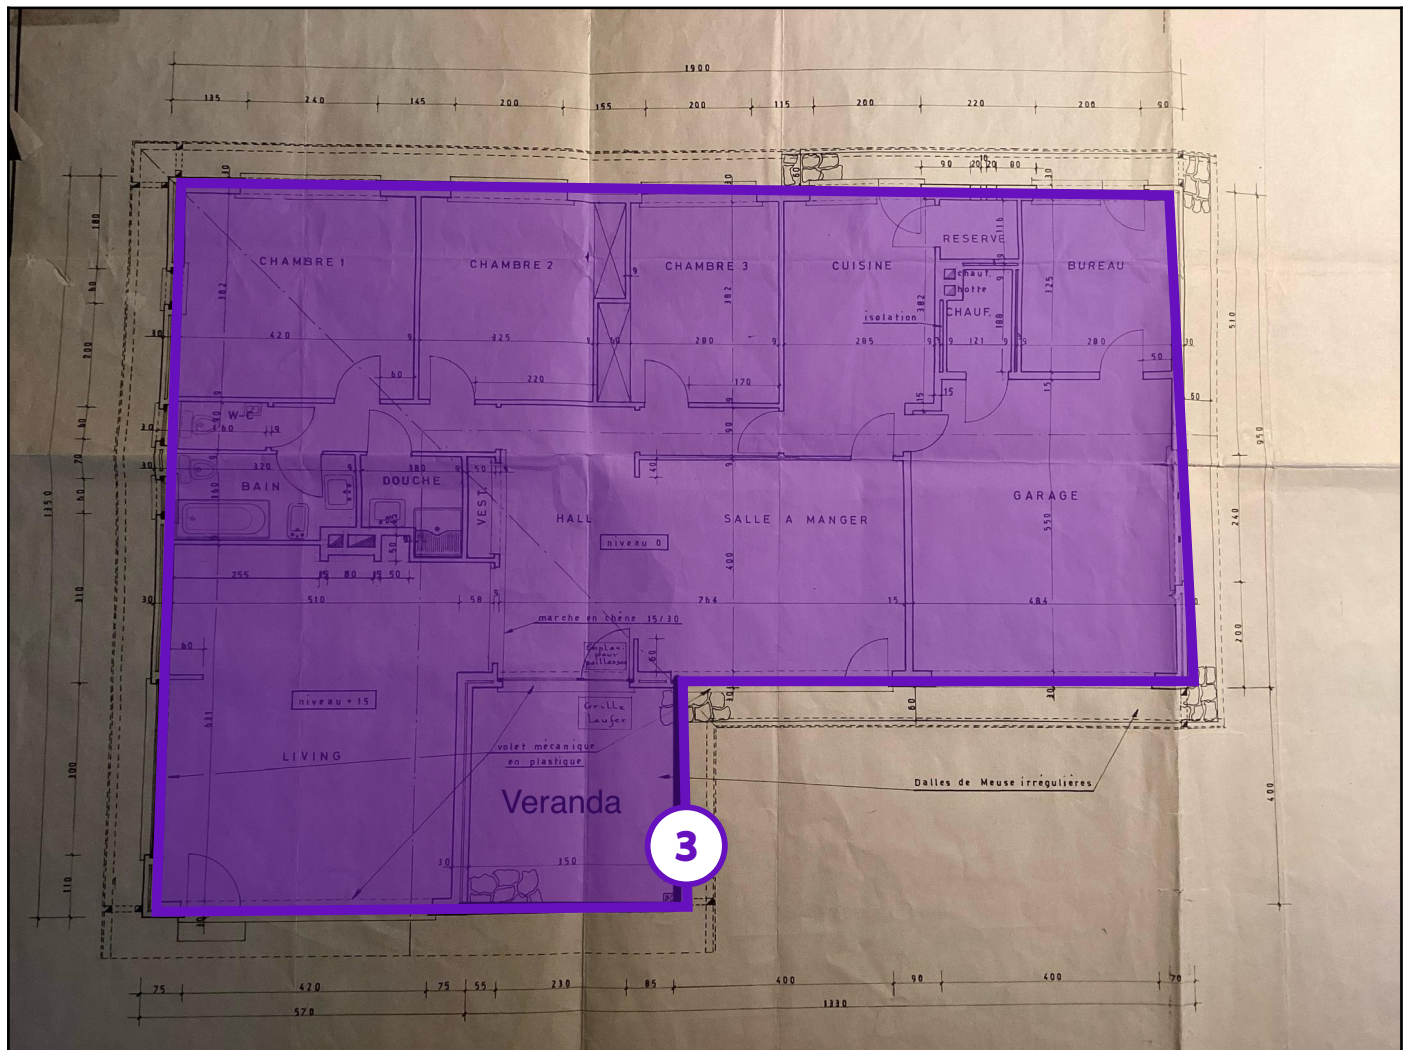
## Plan 1.3: Gelijksvloers

| Beschrijving | Type | Actie |
|---|---|---|
| 3. Plafondafwerking in gipskarton/hout/pvc | Advies | - |

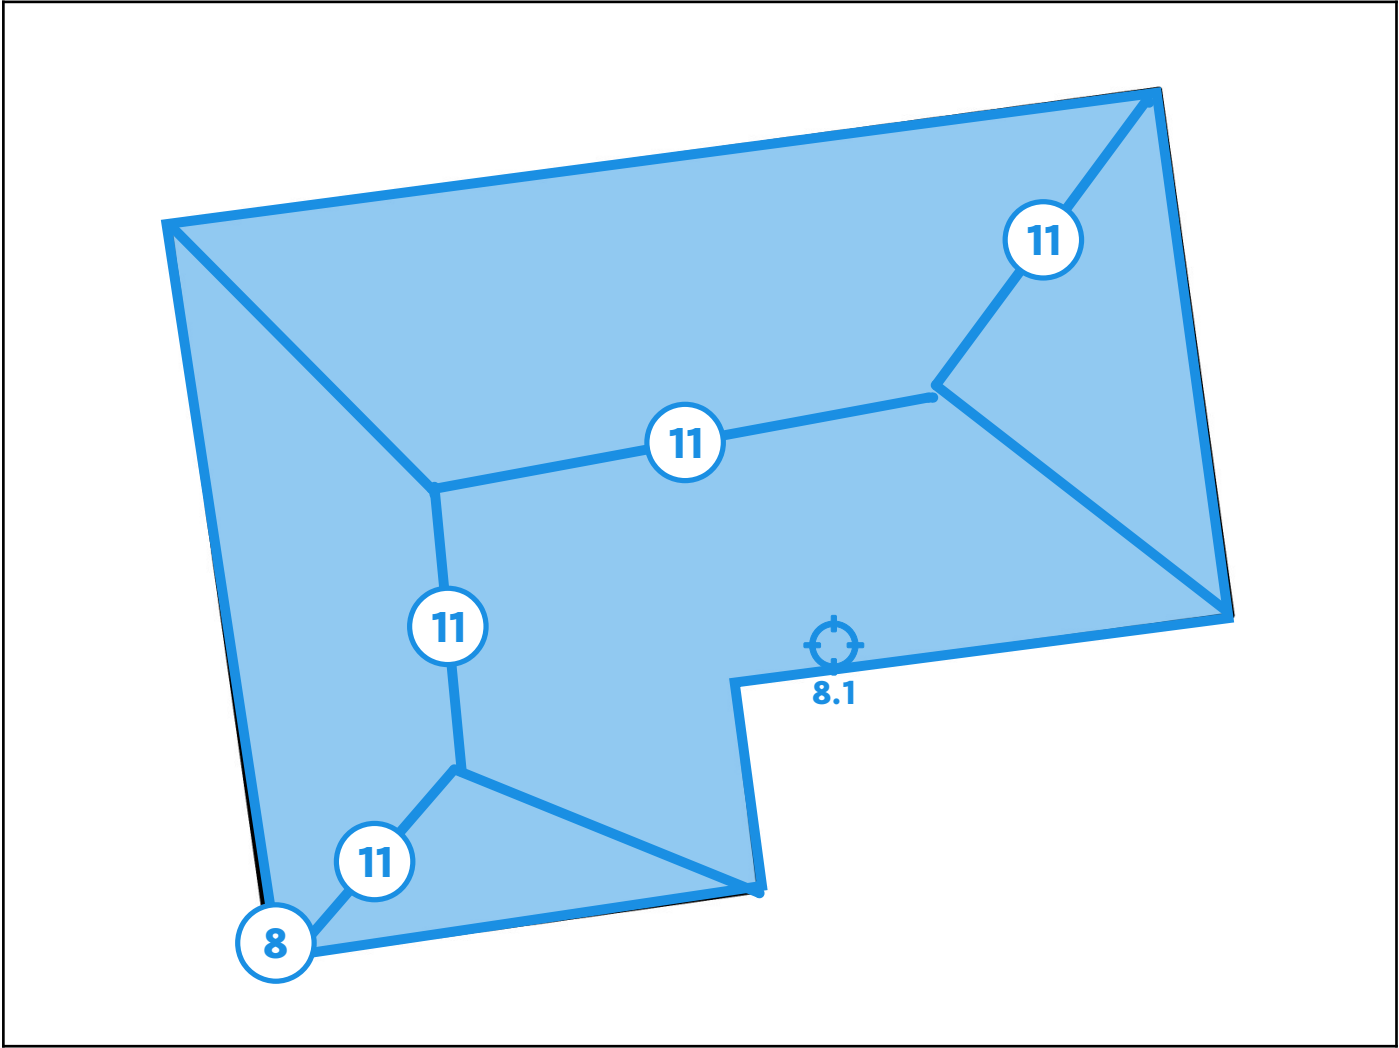
# Plan 1.4: Dak plan

| Beschrijving | Type | Actie |
|---|---|---|
| 11. Dakbedekking - Nokken/Noordbomen | Geen asbest | - |
