# Asbestinventarisatetest

Speldenstraat 18, 8940 Wervik

Attestnummer : 20250606-000050.000

Uitgegeven op : 06.06.2025

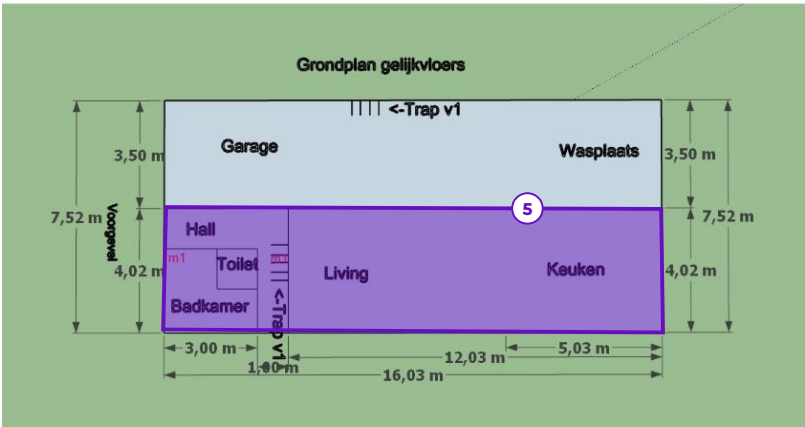
# Plan 1.2: Grondplan gelijkvloers

| Beschrijving | Type | Actie |
|---|---|---|
| 5. Plafonds in gyproc | Advies | - |

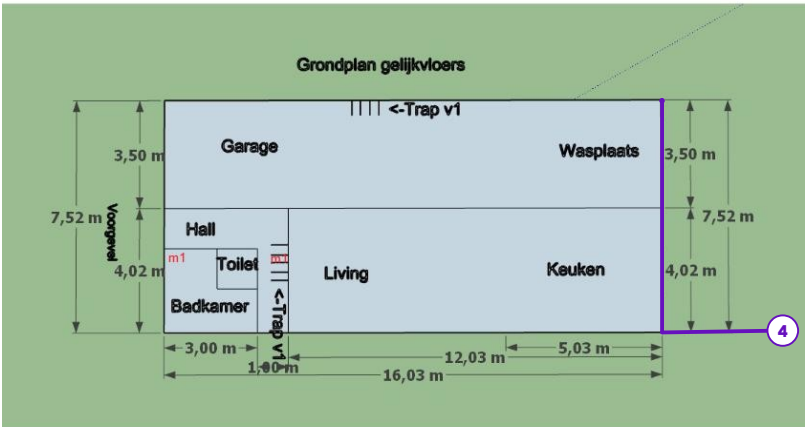
# Plan 1.3: Grondplan gelijkvloers

| Beschrijving | Type | Actie |
|---|---|---|
| 4. Cimentage buitenmuren woning | Advies | - |

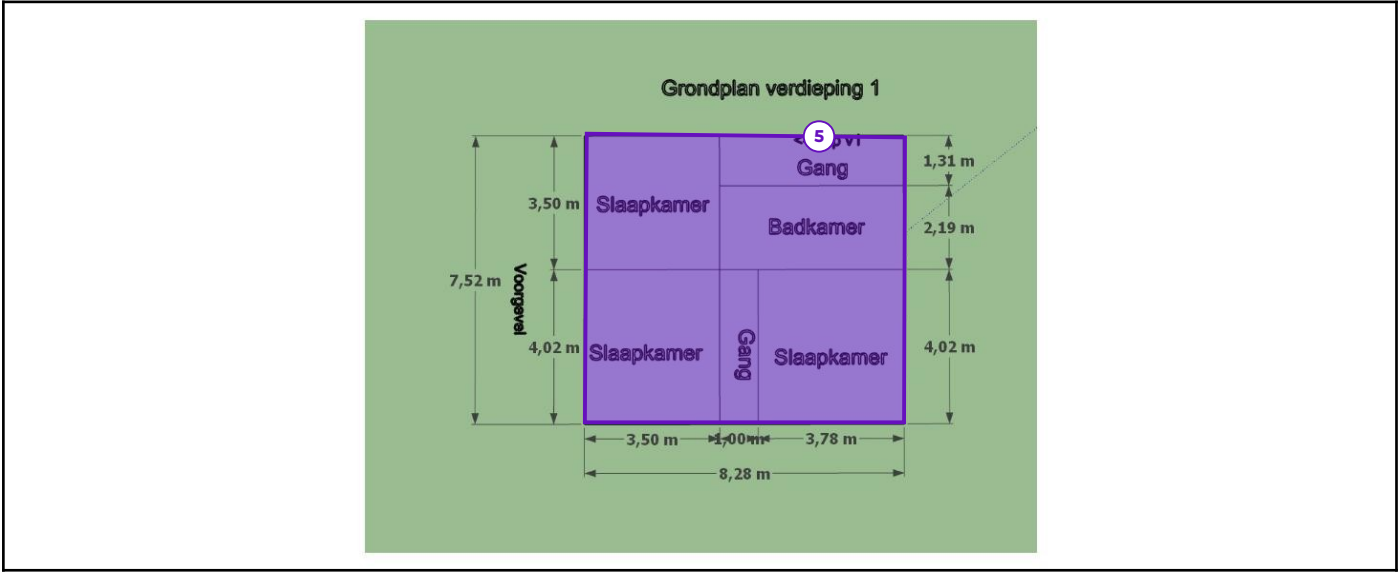
# Plan 1.4: Grondplan verdieping 1

| Beschrijving | Type | Actie |
|---|---|---|
| 5. Plafonds in gyproc | Advies | - |
