Asbestinventarisatetest

Heivinkenstraat 10, 3582 Beringen

Attestnummer : 20250426-000032.000

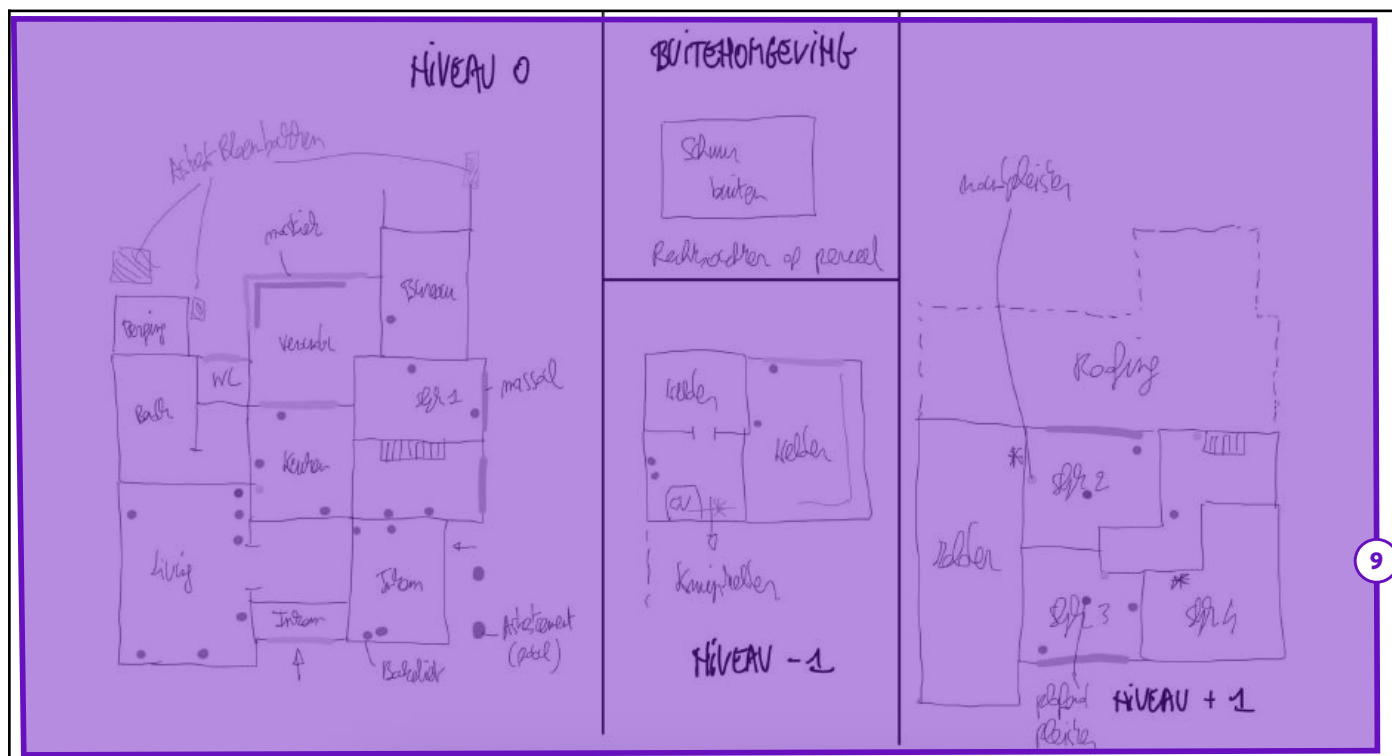
Plan 1.2: 1 | Niet-destructief en geen aanvullend onderzoek

Beschrijving	Type	Actie
9. Niet-destructief en geen aanvullend onderzoek	Advies	-

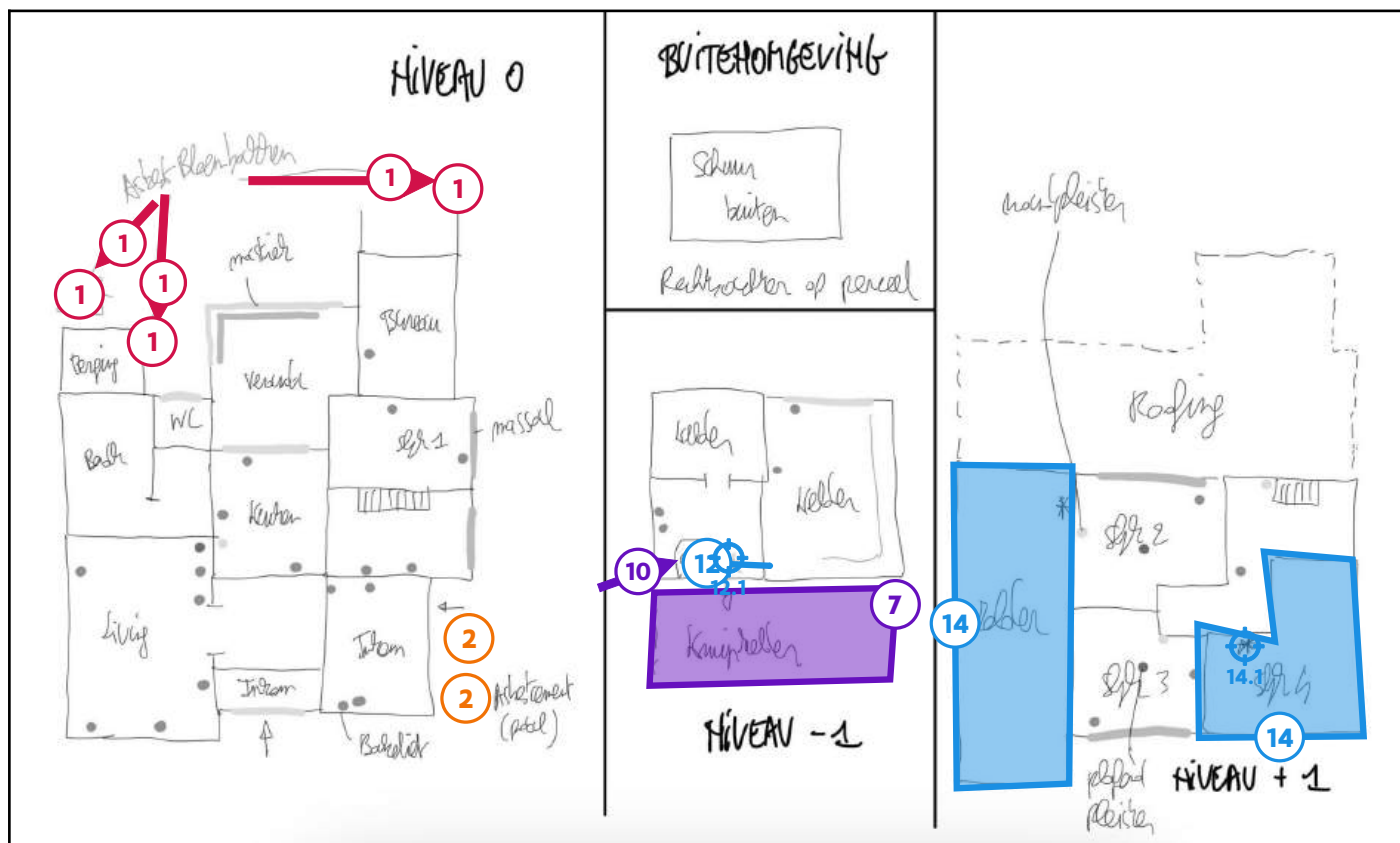
Plan 1.3: 2 | Lokalisatie toepassingen (deels)

Beschrijving	Type	Actie
1. Afval Asbesthoudende bloembak(ken)	Asbestmateriaal	Dringend verwijderen
2. Steunpalen uit asbestcement in een buitenomgeving	Asbestmateriaal	Maatregelen nemen
7. Kruipkelder (beperking onderzoek/buiten inspectiegebied)	Beperking	-
10. Onderdelen en uitrusting van de ruimteverwarming	Advies	-
12. Leidingisolatie verwarmingsinstallatie (roofing/teer)	Geen asbest	-
12.1 Code: 3 PS Isolatie	Puntmonster	-
14. Vinylvloer	Geen asbest	-
14.1 Code: 4 PS Vinylvloer	Puntmonster	-

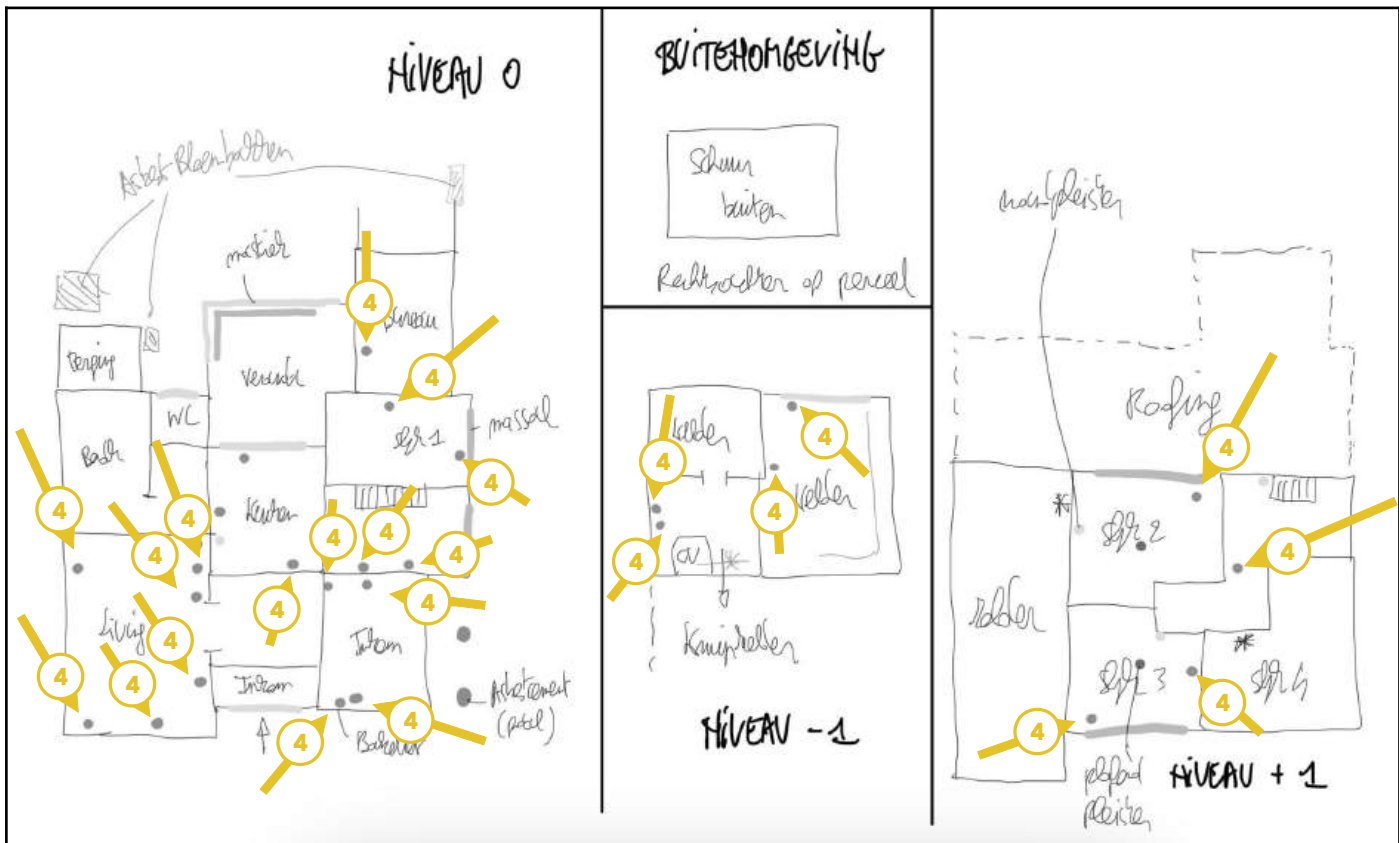
Plan 1.4: Bakeliet

Beschrijving	Type	Actie
4. Bakeliet Elektrische installatie en radiatorcranen	Asbestmateriaal	Zorgvuldig beheren

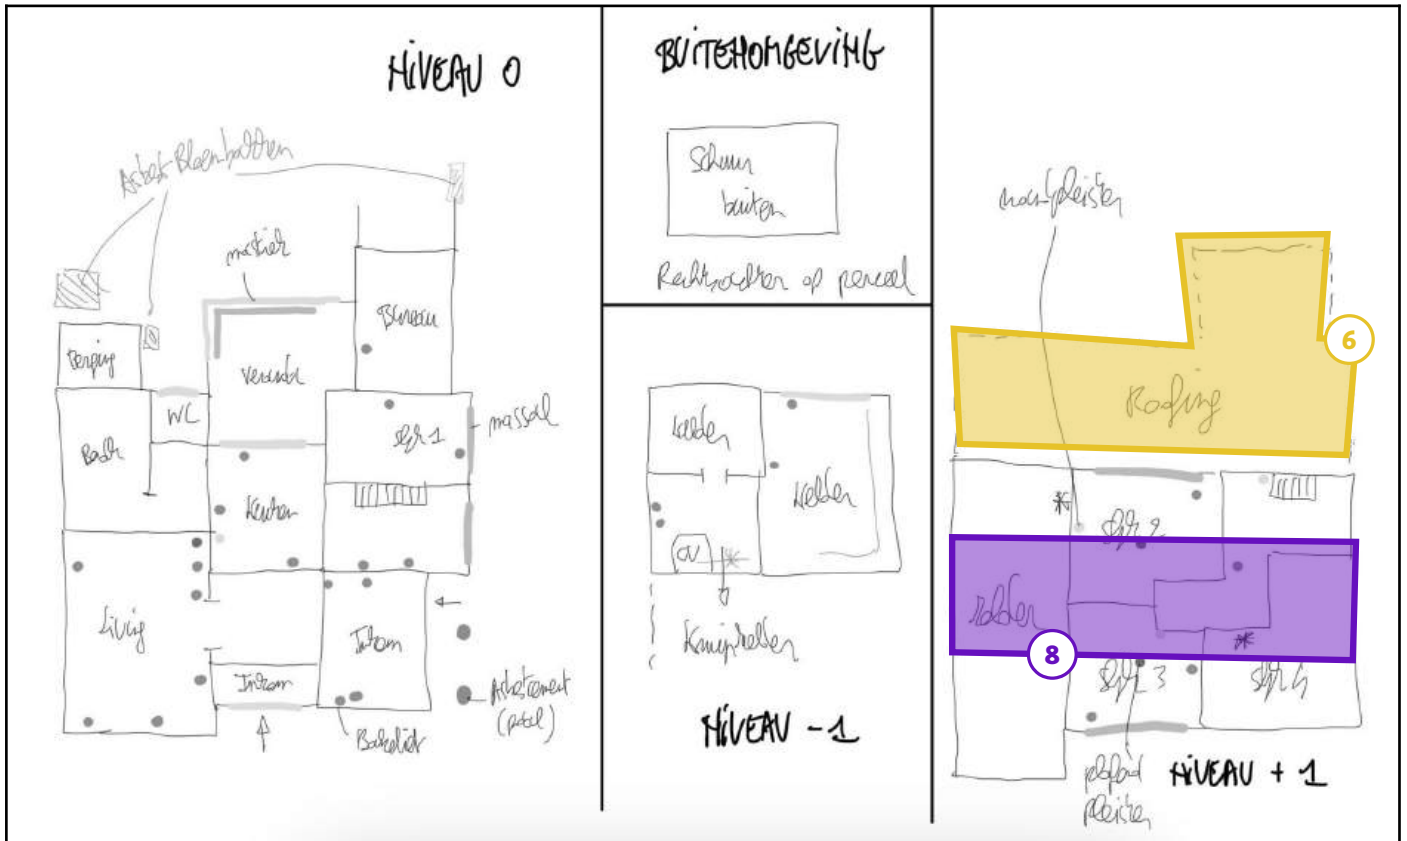
Plan 1.5: Dakenplan

Beschrijving	Type	Actie
6. Plat dak I (roofing, bitumen, teer)	Asbestmateriaal	Zorgvuldig beheren
8. Zolderruimte zonder toegang + Opbouw overzetdak niet inspecteerbaar	Beperking	-

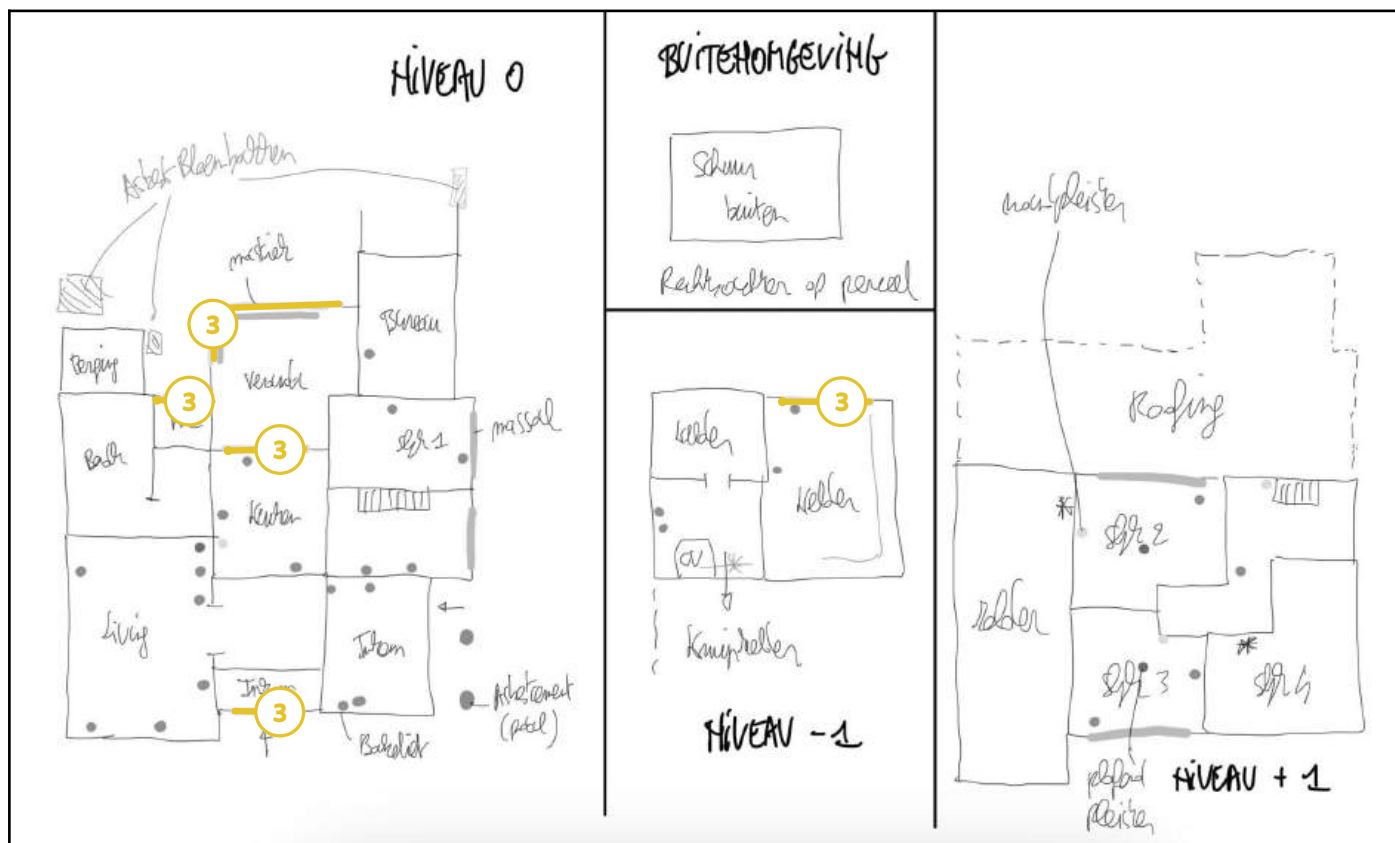
Plan 1.7: Mastiek

Beschrijving	Type	Actie
3. Mastiek tussen enkele beglazing en profiel	Asbestmateriaal	Zorgvuldig beheren

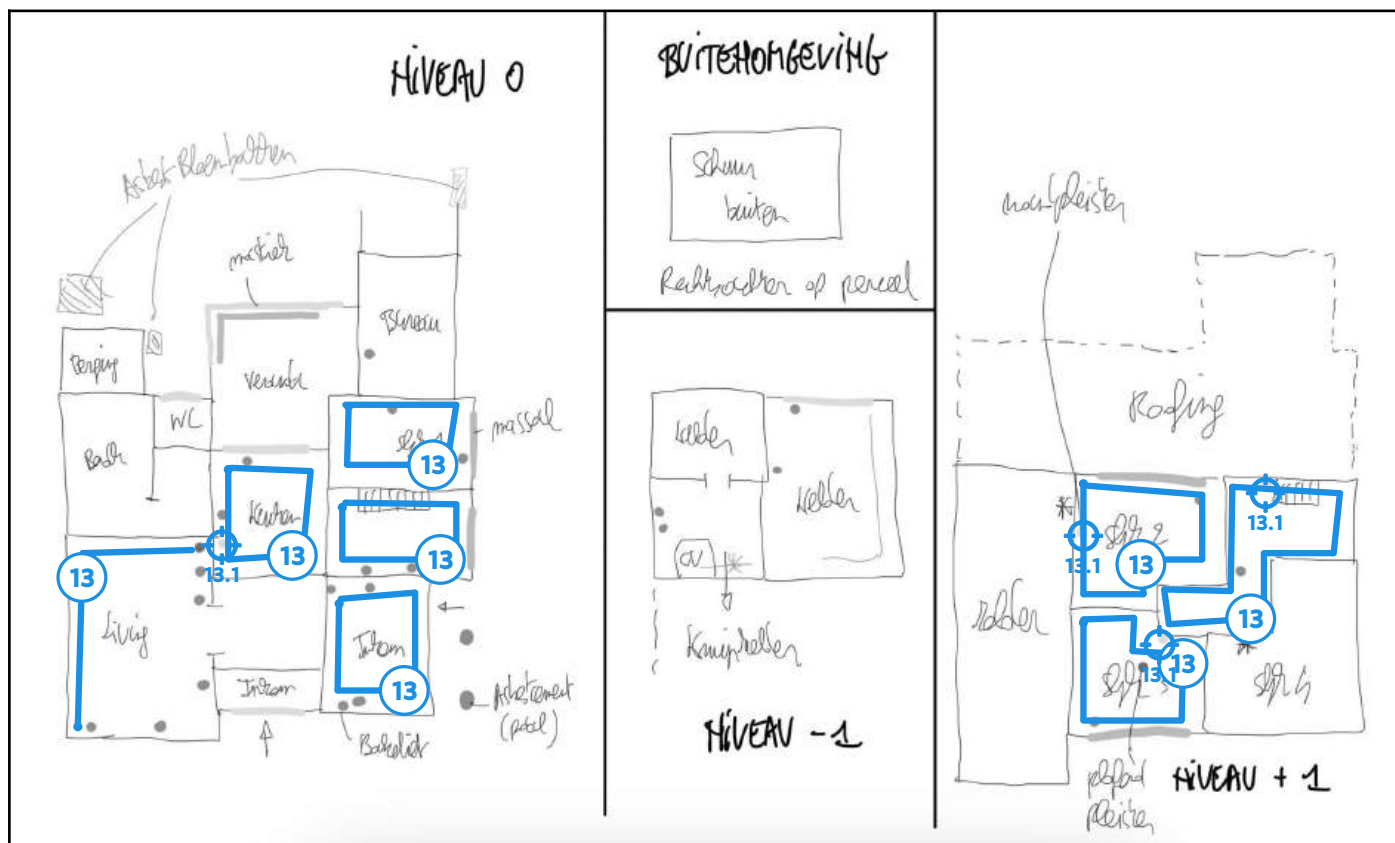
Plan 1.9: Zichtbaar wandpleisterwerk

Beschrijving	Type	Actie
13. Zichtbaar wandpleisterwerk	Geen asbest	-
13.1 Code: 1 MS Wandpleister	Mengmonster	-

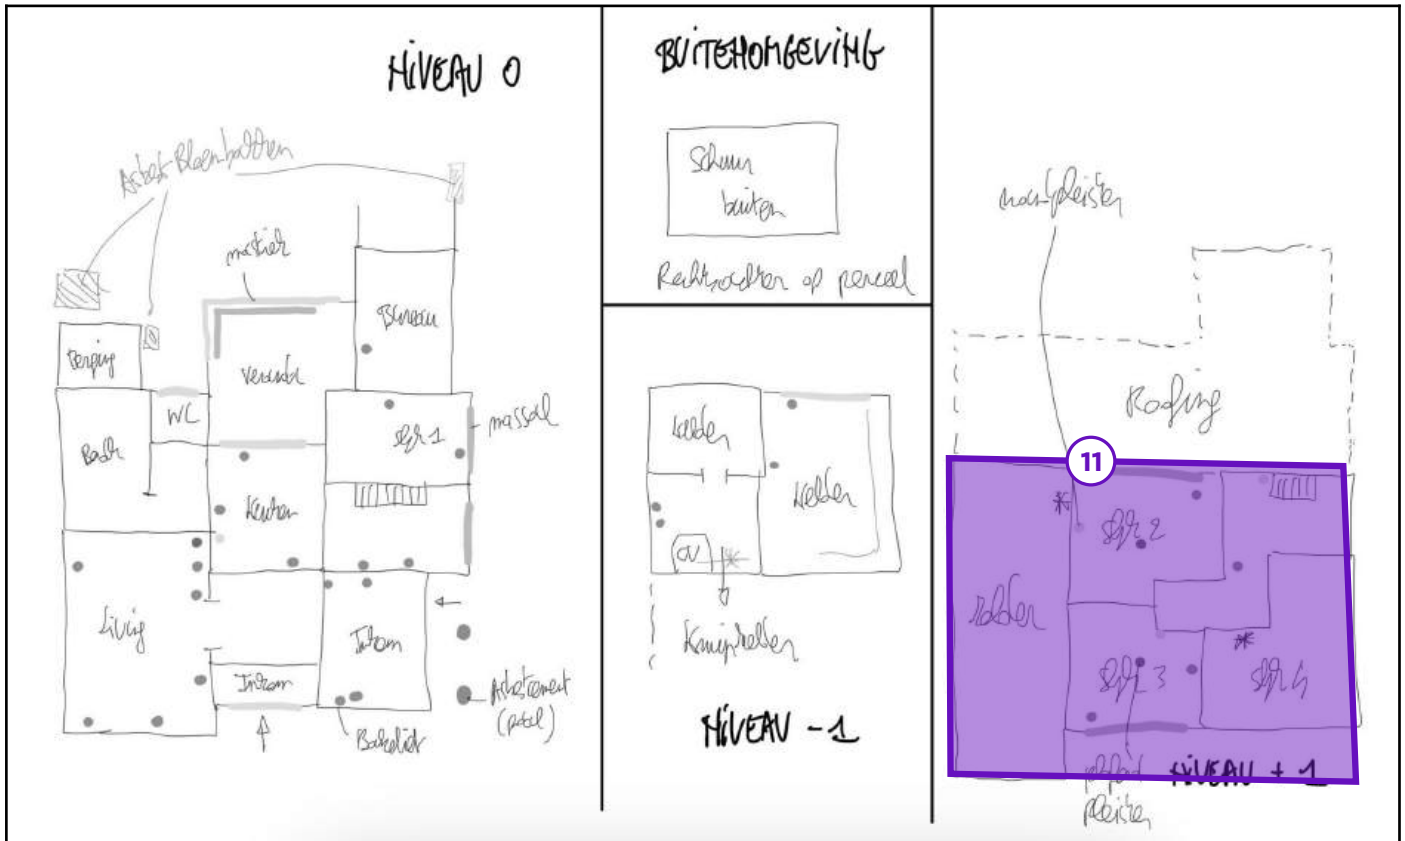
Plan 1.10: Overzetsdak | Opbouw onbekend

Beschrijving	Type	Actie
11. Overzetsdak en onderdak Inspectie langs binnen	Advies	-
