# Asbestinventarisatattest

Eduard Dompasstraat 44, 3570 Alken

Attestnummer : 20250701-000481.000

**Niet-asbestveilig**

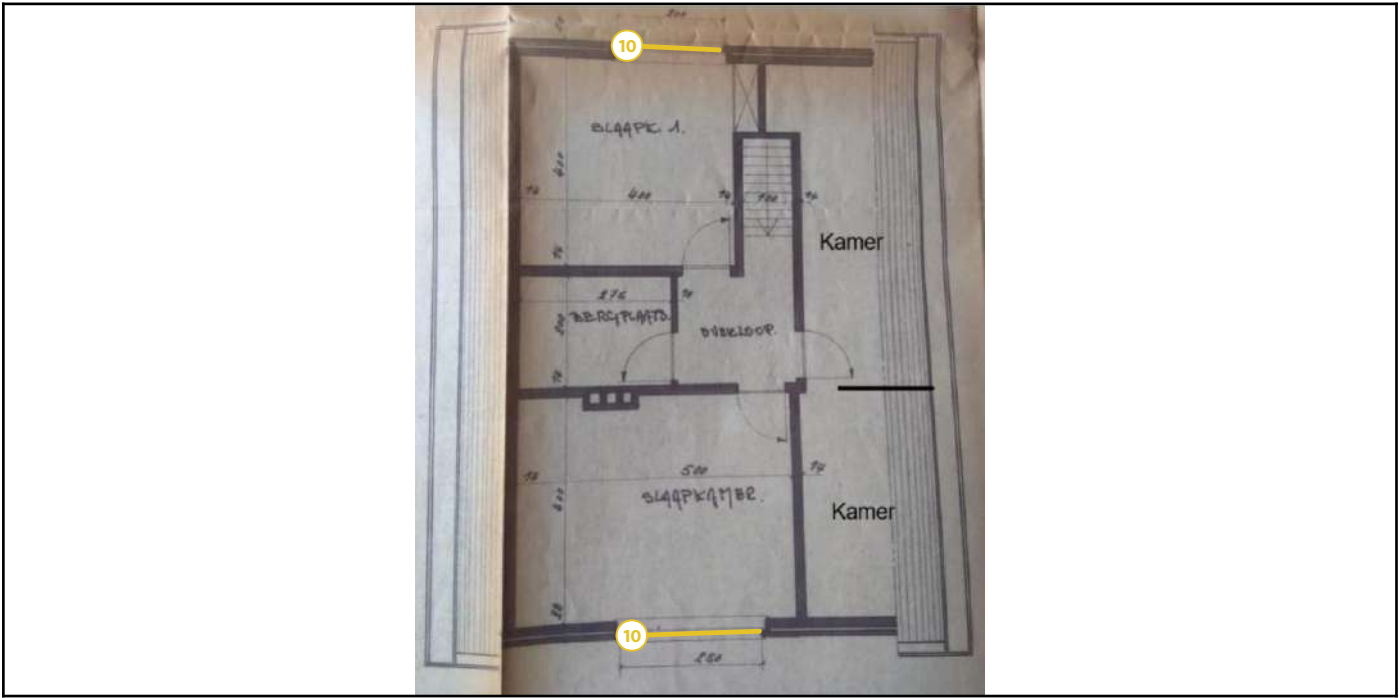
Plan 1.4: V+1

| Beschrijving | Type | Actie |
|---|---|---|
| 10. Mastiek (ramen) | Asbestmateriaal | Zorgvuldig beheren |

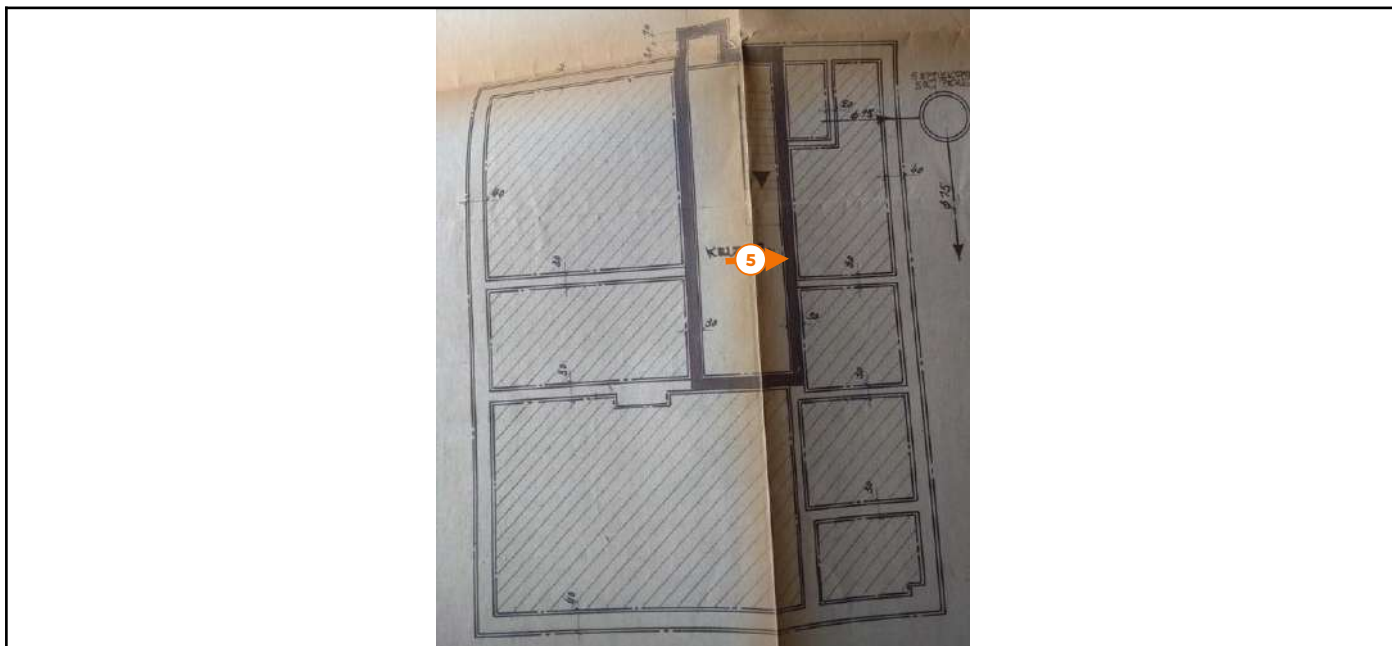
## Plan 1.9: Kelderplan

| Beschrijving | Type | Actie |
|---|---|---|
| 5. Bakelieten schakelaars | Asbestmateriaal | <a href="#">Verwijderen</a> |

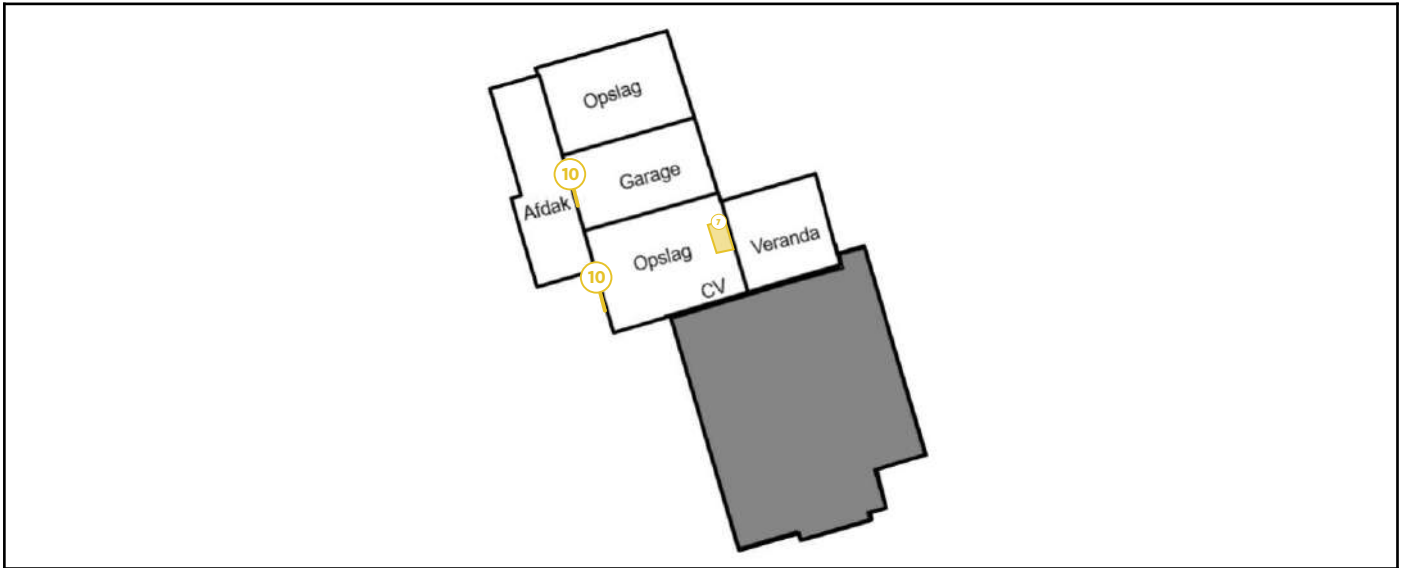
## Plan 1.16: Achterbouw (gelijkvloers)

| Beschrijving | Type | Actie |
|---|---|---|
| 10. Mastiek (ramen) | Asbestmateriaal | Zorgvuldig beheren |

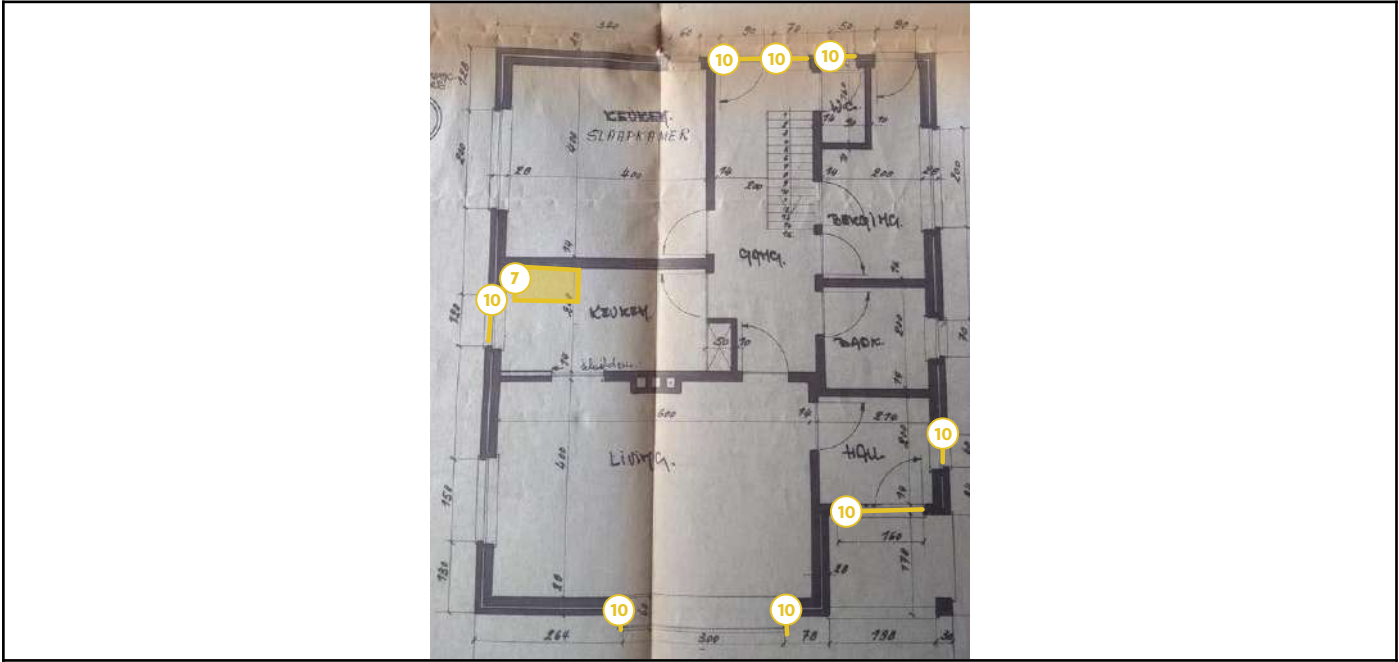
# Plan 1.17: Gelijkvloers

| Beschrijving | Type | Actie |
|---|---|---|
| 10. Mastiek (ramen) | Asbestmateriaal | Zorgvuldig beheren |

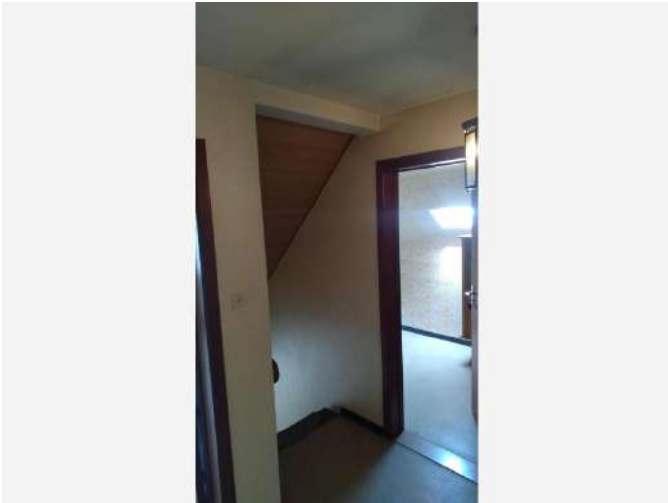
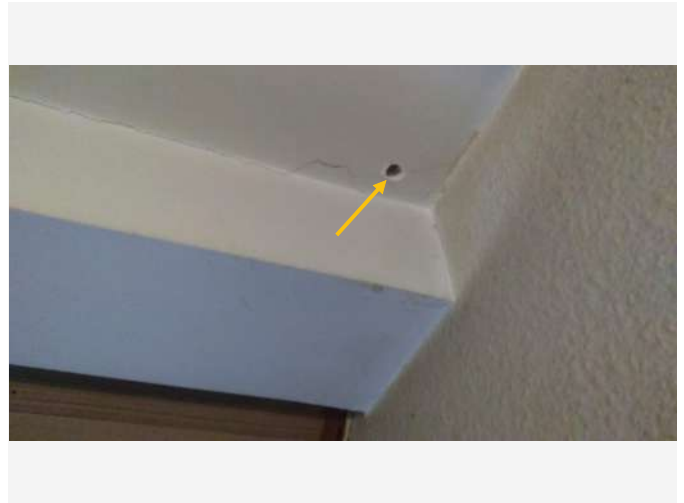
## Fiche 16: Pleisterwerk plafonds

Geen asbest

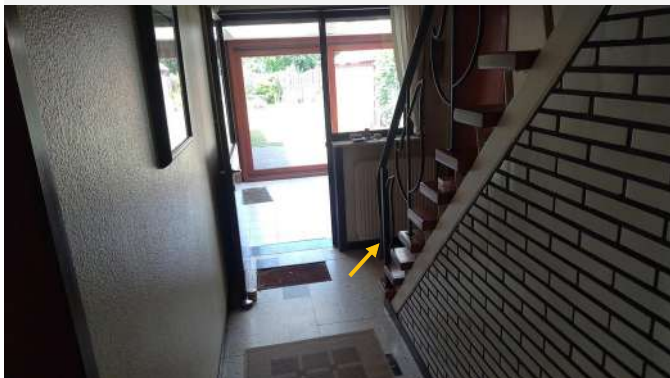
## Fiche 17: Pleisterwerk muren

Geen asbest
