# Asbestinventarisat attest

Grote Molenstraat 21, 8930 Menen

Attestnummer : 20250714-000198.000

**Niet-asbestveilig**

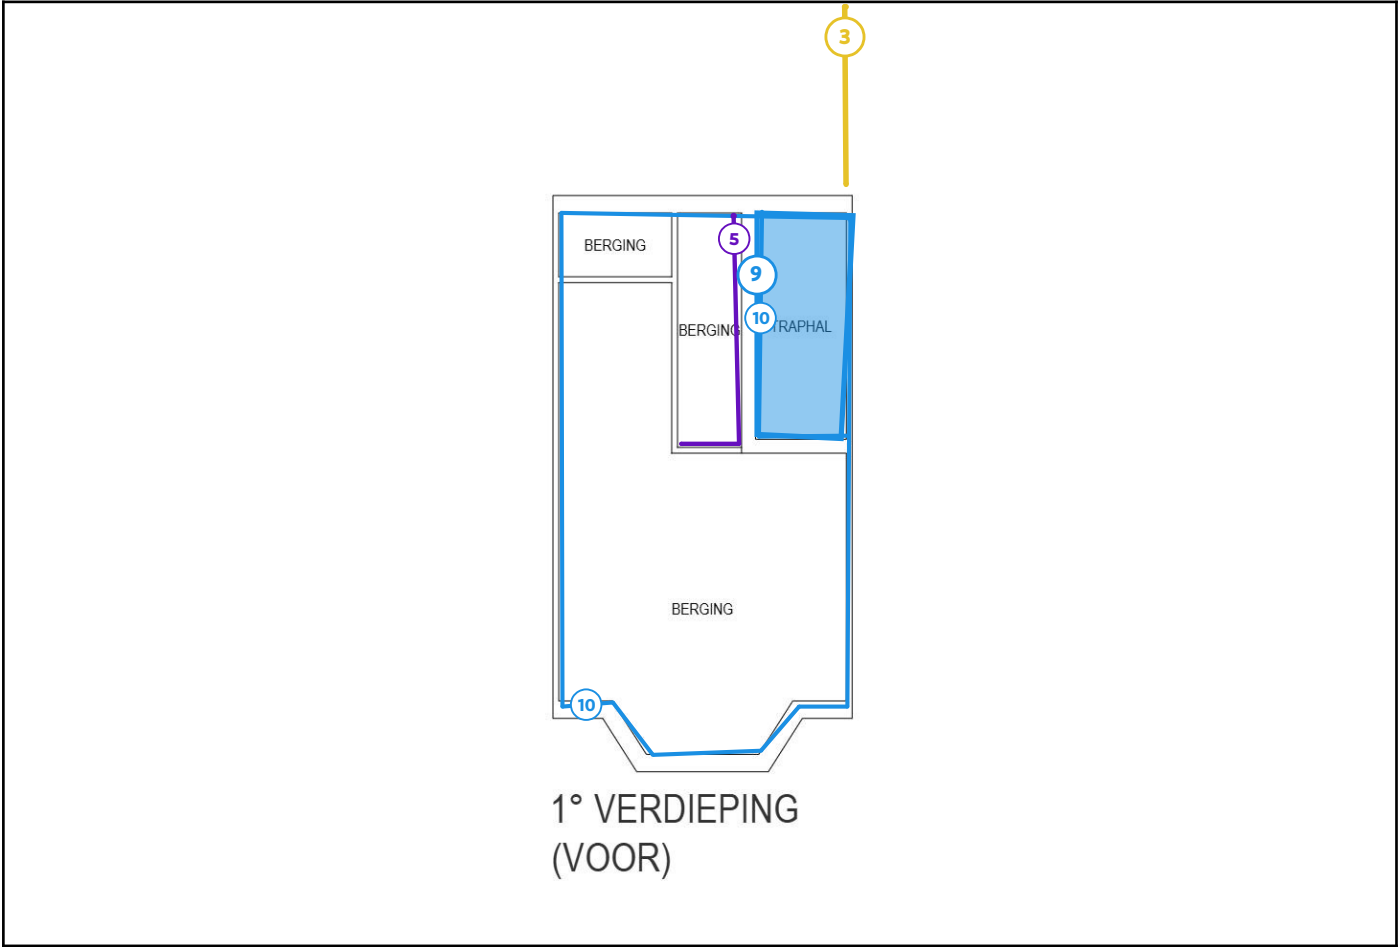
### Plan 1.3: verdieping 1 voor

| Beschrijving | Type | Actie |
|---|---|---|
| 10. Pleisterwerk wanden | Geen asbest | - |
