# Asbestinventarisatetest

Schoolstraat 43, 3540 Herk-de-Stad

Attestnummer : 20250627-000015.000

**Niet-asbestveilig**

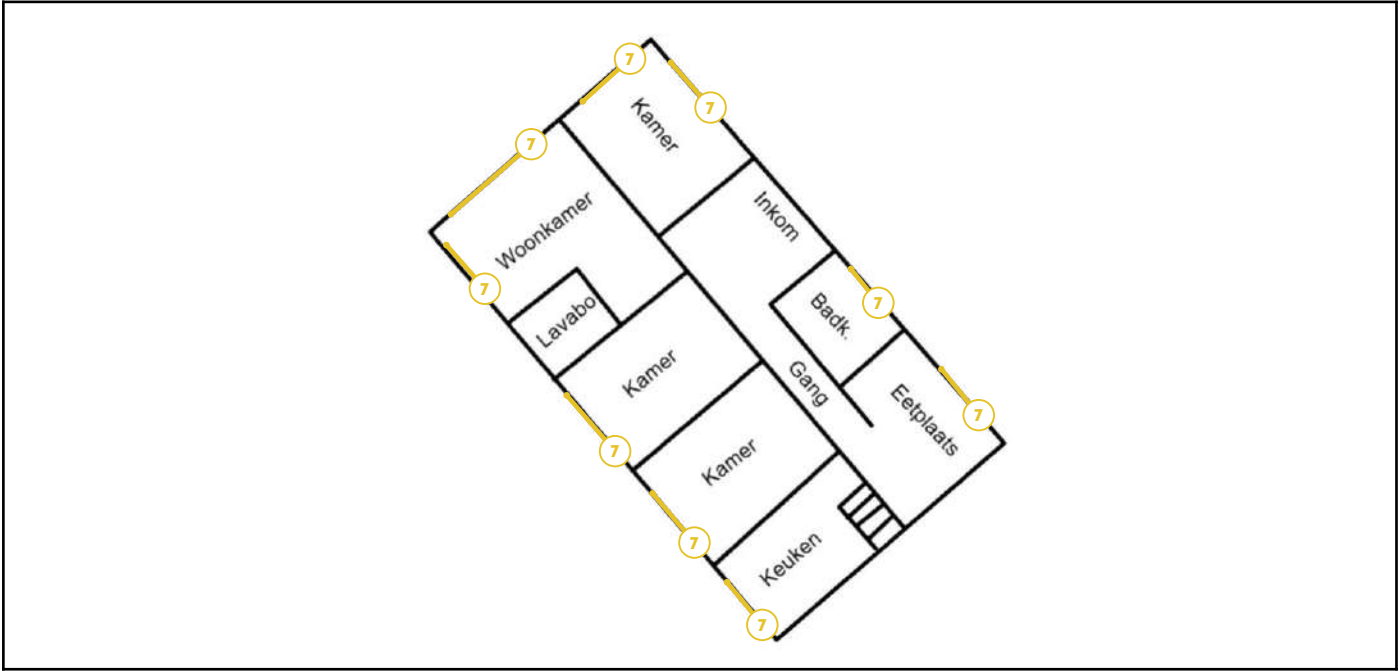
# Plan 1.4: Gelijkvloers

| Beschrijving | Type | Actie |
|---|---|---|
| 7. Venstertabletten | Asbestmateriaal | Zorgvuldig beheren |

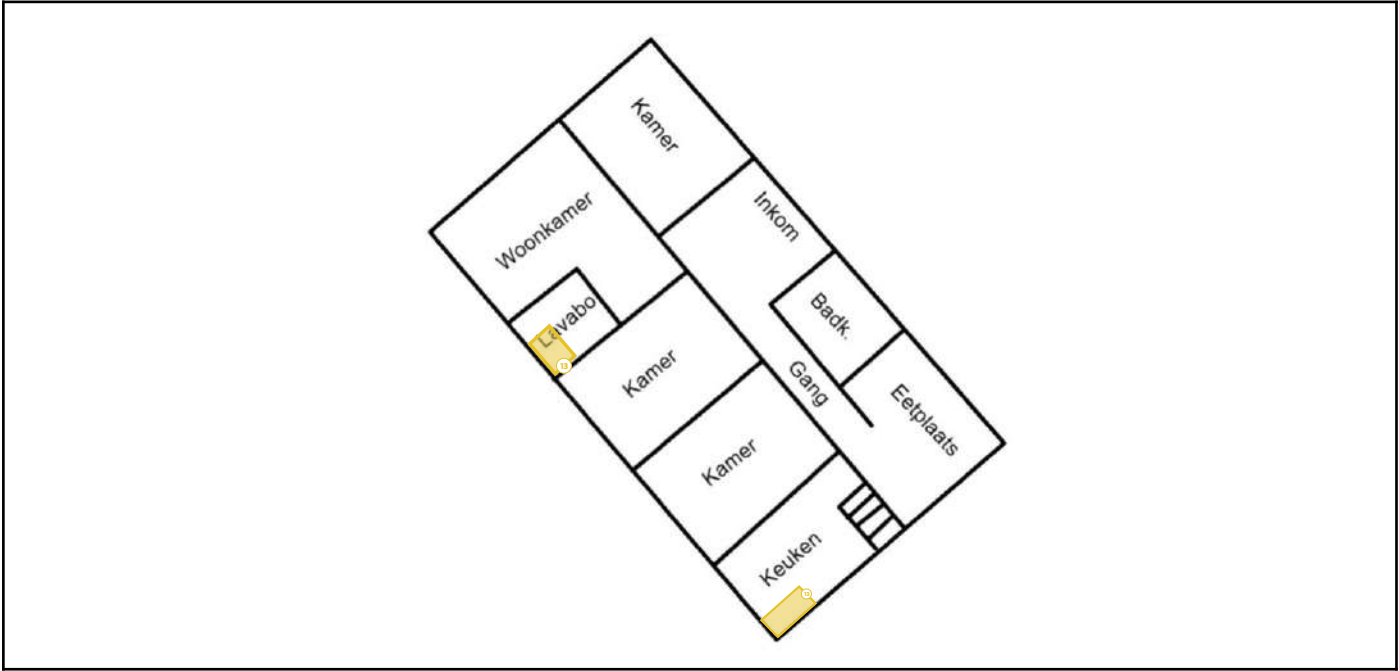
# Plan 1.6: Gelijkvloers

| Beschrijving | Type | Actie |
|---|---|---|
| 13. Coating spoelbakken | Asbestmateriaal | Zorgvuldig beheren |

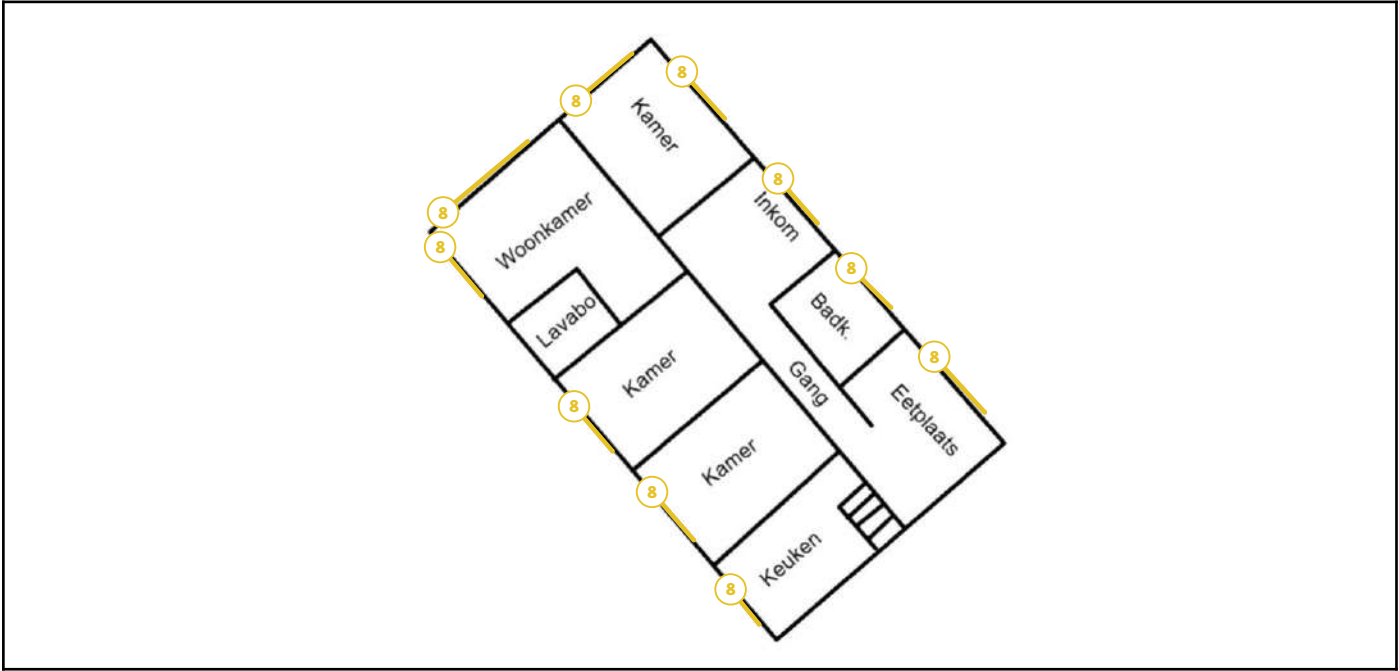
# Plan 1.7: Gelijkvloers

| Beschrijving | Type | Actie |
|---|---|---|
| 8. Mastiek (rondom ramen) | Asbestmateriaal | Zorgvuldig beheren |

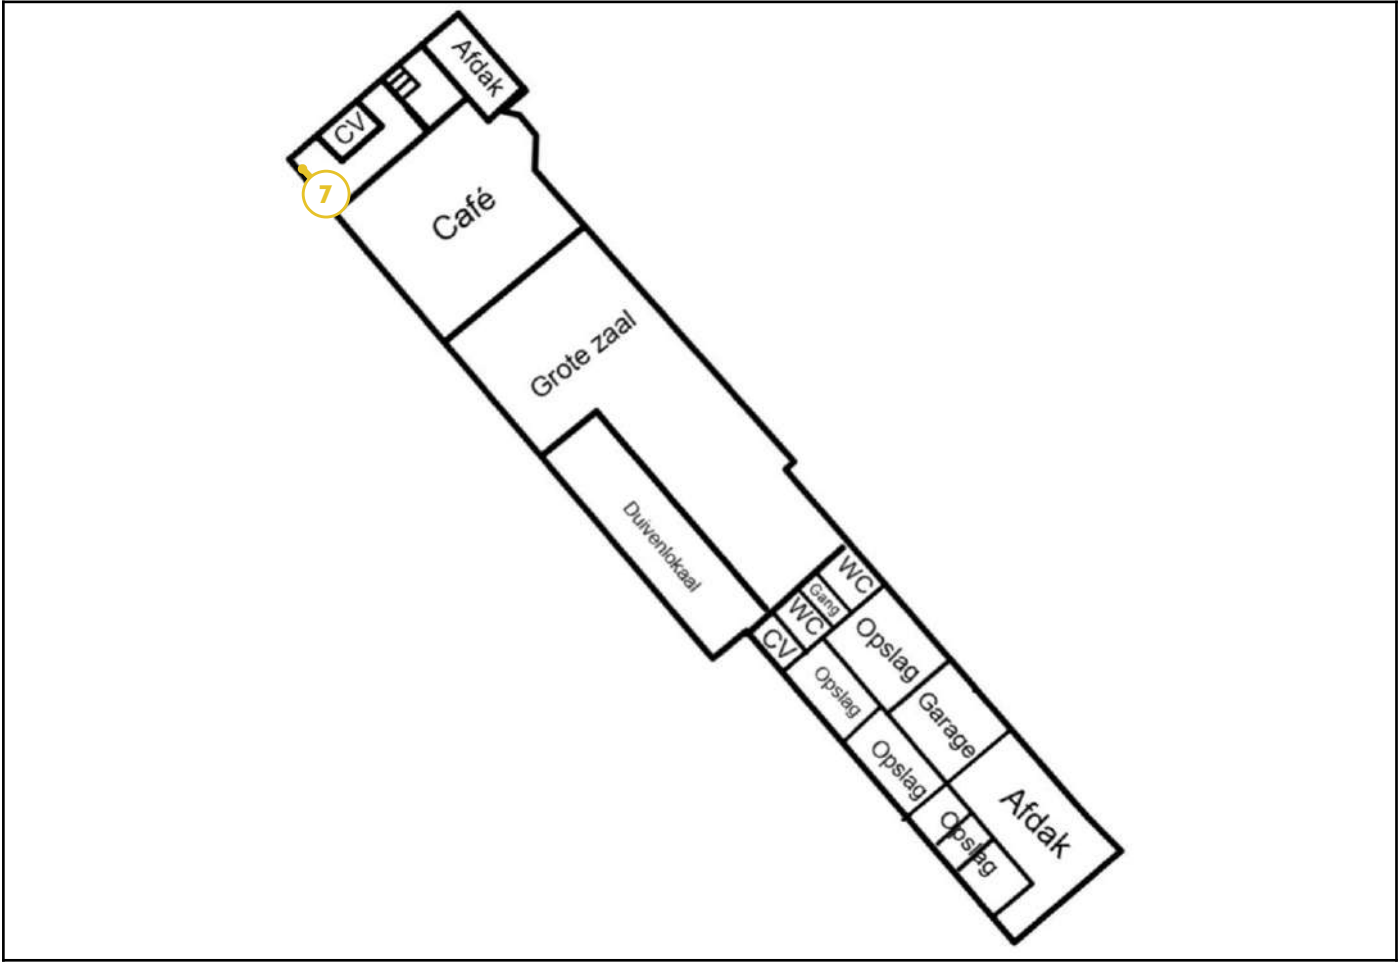
## Plan 2.3: Gelijkvloers

| Beschrijving | Type | Actie |
|---|---|---|
| 7. Venstertabletten | Asbestmateriaal | Zorgvuldig beheren |

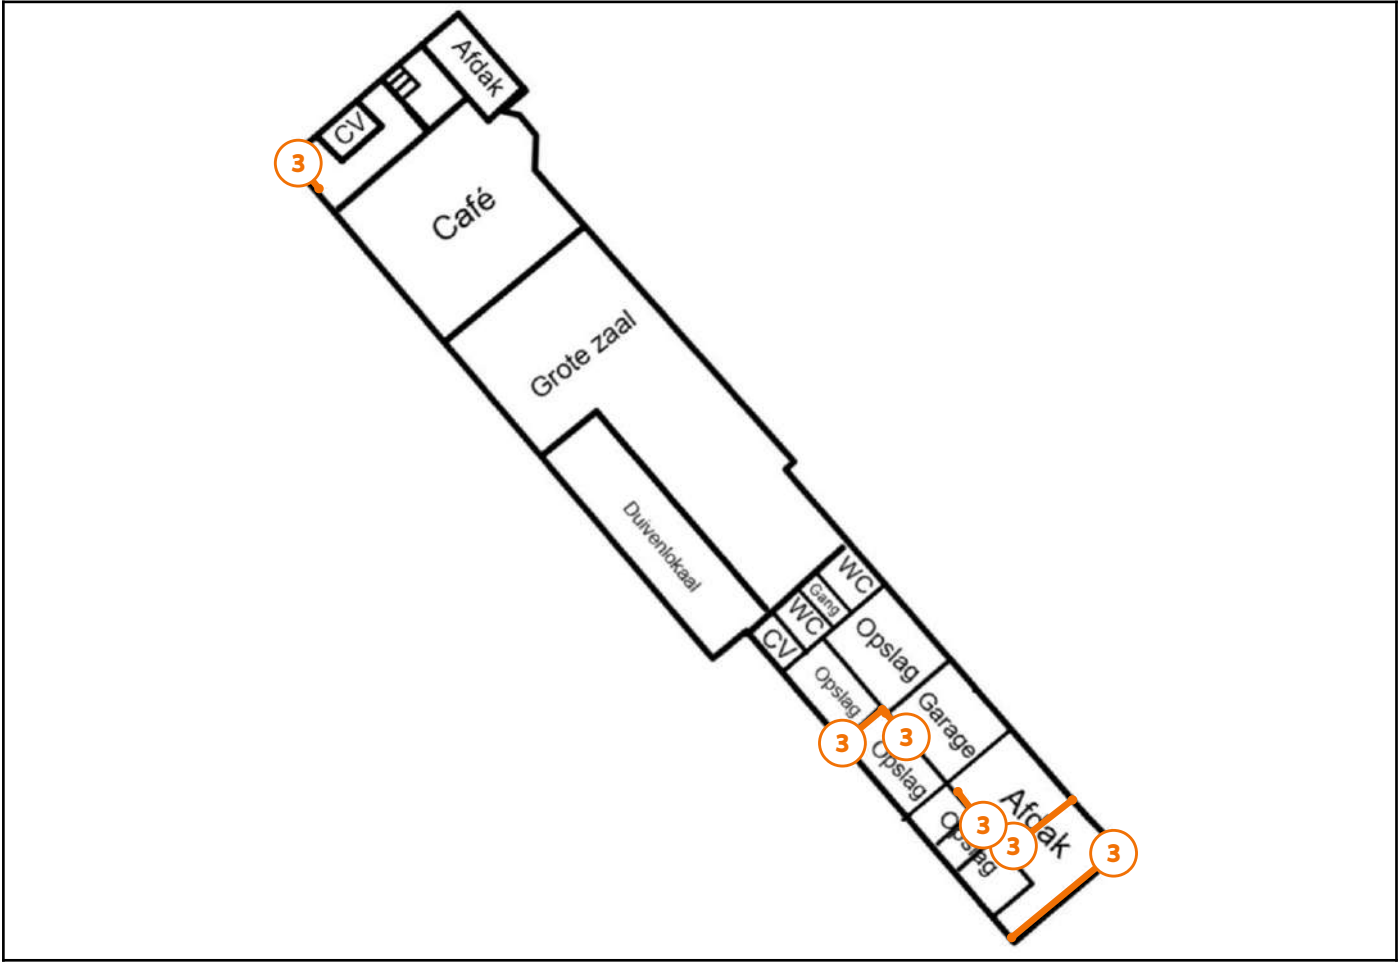
## Plan 2.6: Gelijkvloers

| Beschrijving | Type | Actie |
|---|---|---|
| 3. Generieke platen | Asbestmateriaal | <a href="#">Verwijderen</a> |

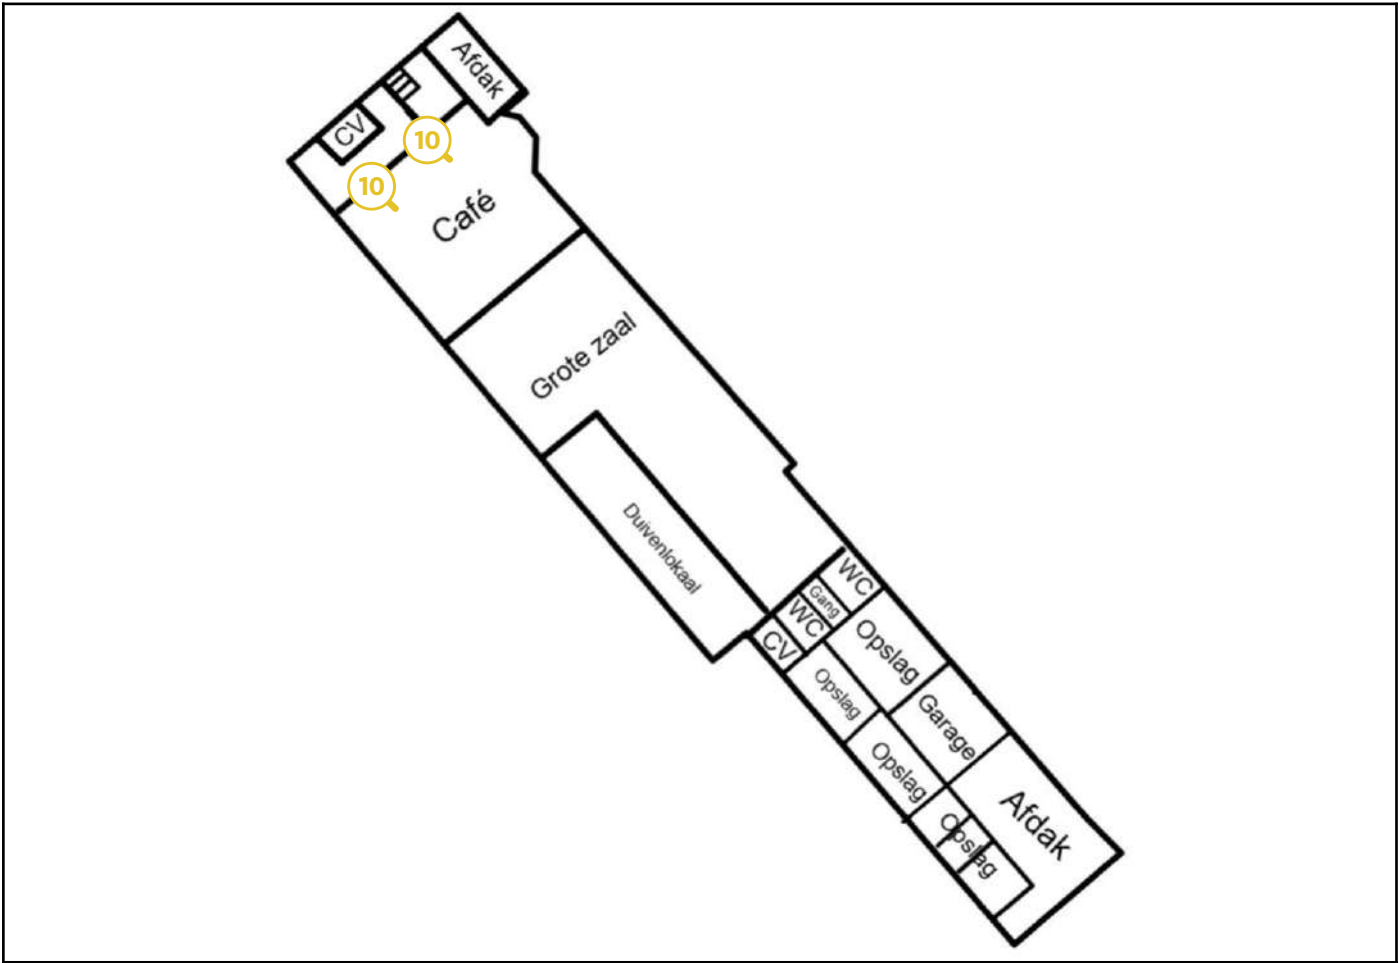
## Plan 2.10: Gelijkvloers

| Beschrijving | Type | Actie |
|---|---|---|
| 10. Dorpels (toog café) | Asbestmateriaal | Zorgvuldig beheren |

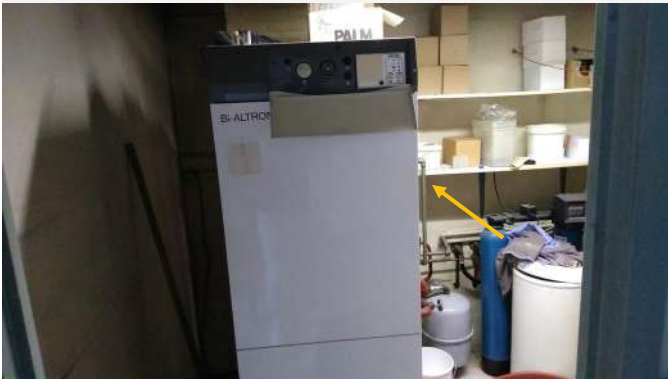
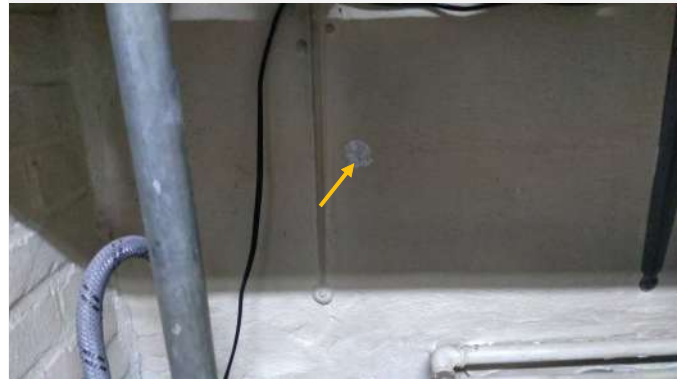
## Fiche 21: Pleisterwerk muren (cv)

Geen asbest

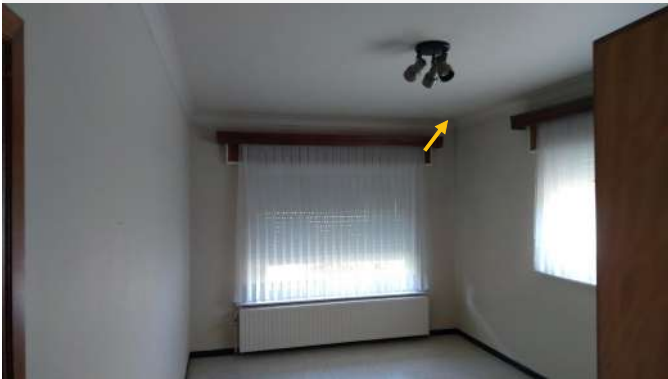
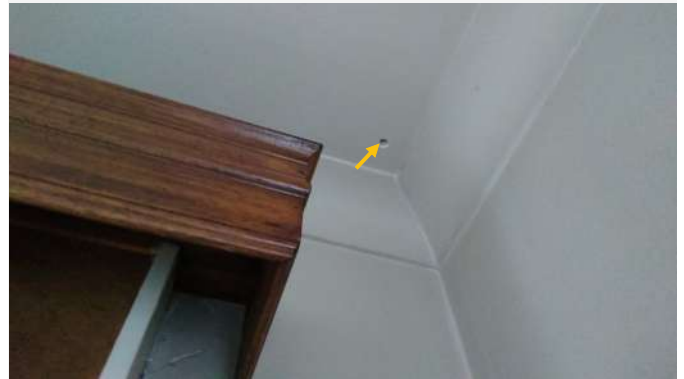
## Fiche 22: Pleisterwerk plafonds

Geen asbest

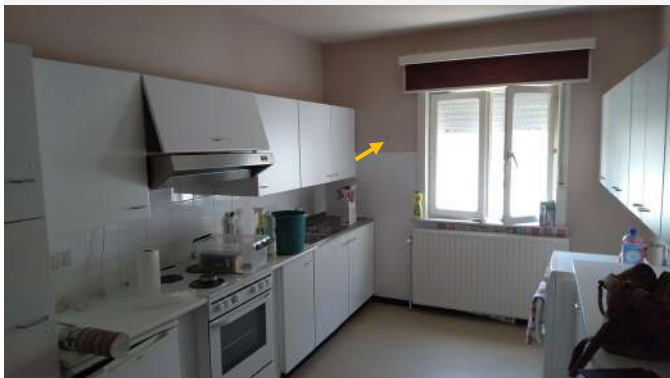
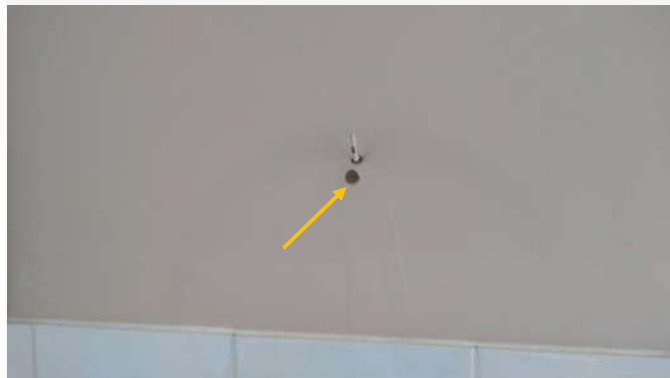
## Fiche 23: Pleisterwerk muren

Geen asbest
