Asbestinventarisatetest

Klein Vilvoordestraat 32, 3078 Kortenberg

Attestnummer : 20250715-000106.000

Uitgegeven op : 15.07.2025

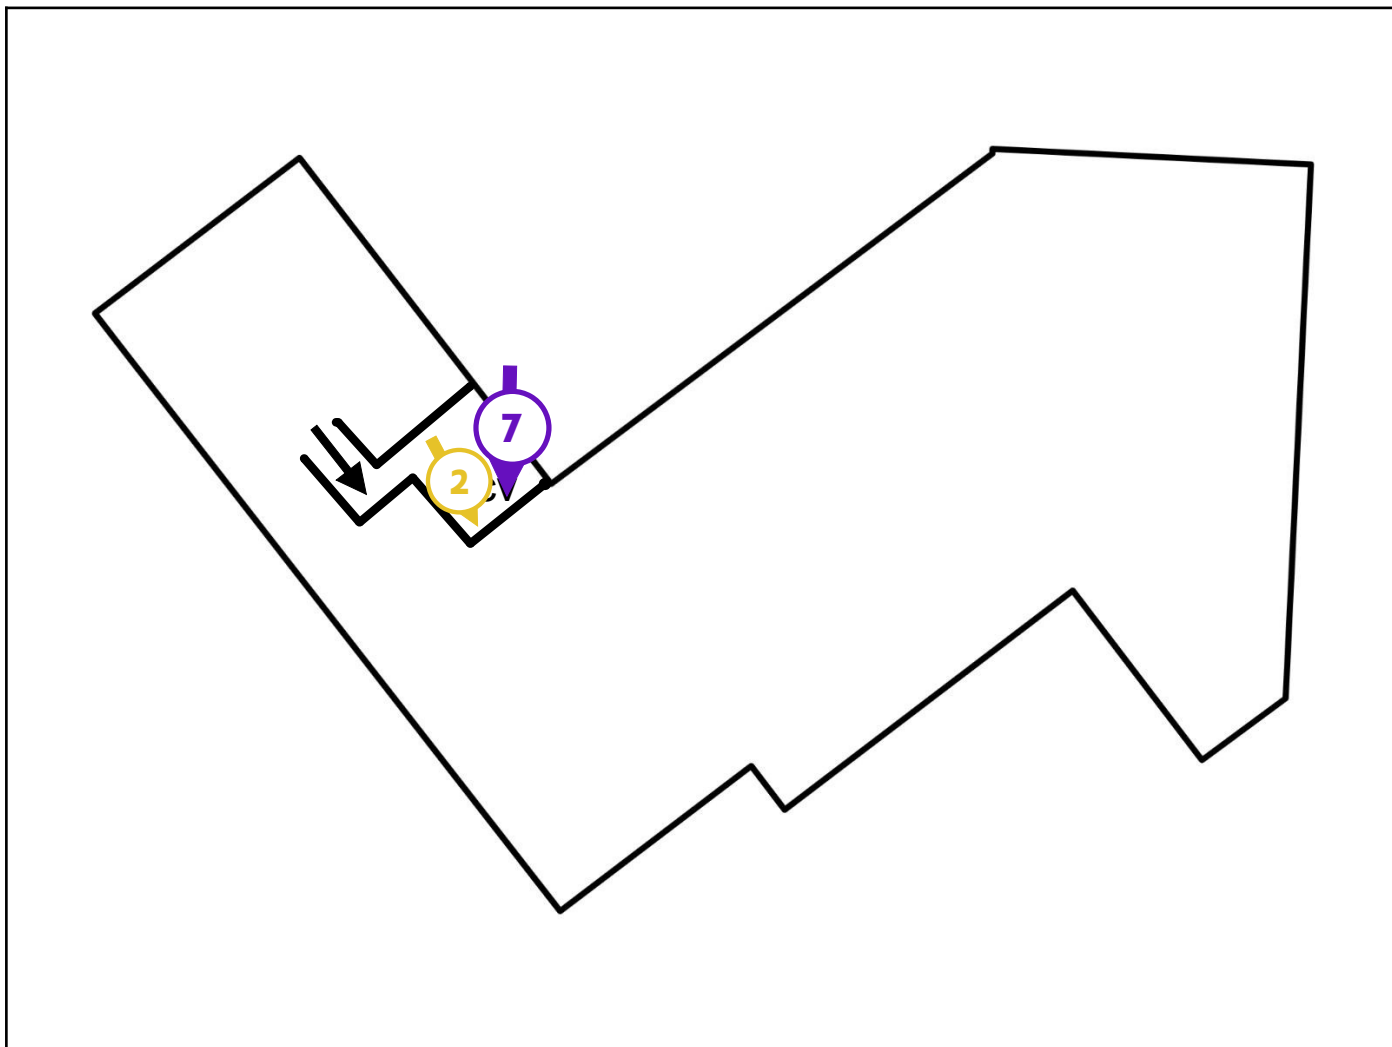
Plan 1.1: Kelder

Beschrijving	Type	Actie
2. Bakeliet (kelder)	Asbestmateriaal	Zorgvuldig beheren
7. Cv-ketels (nr 32 en 32A)	Advies	-

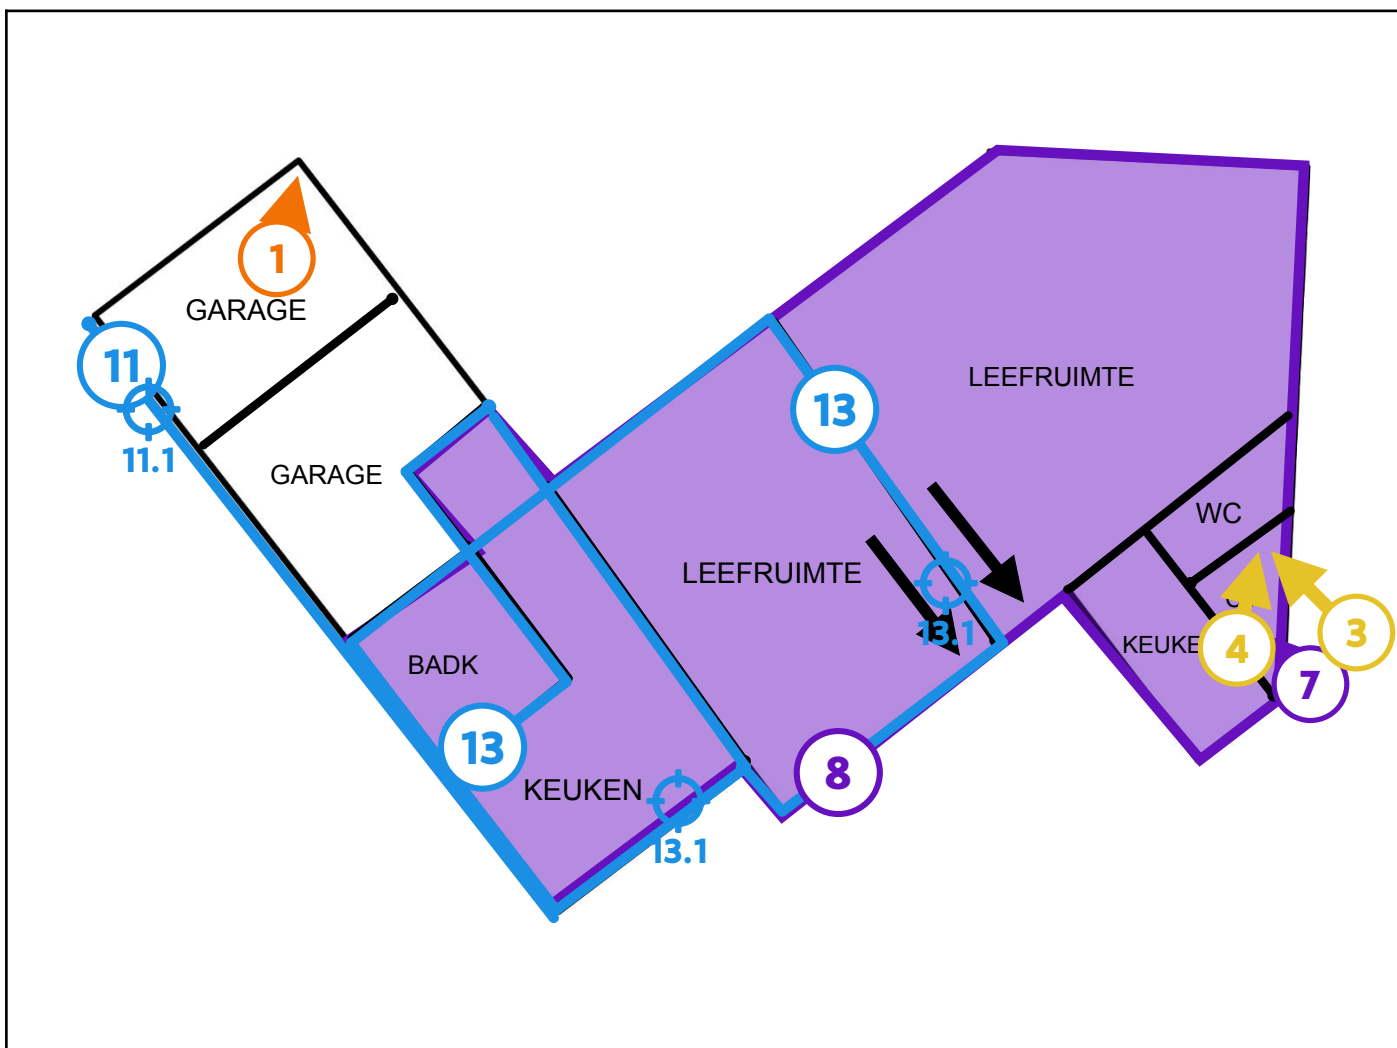
Plan 1.2: Gelijkvloers

Beschrijving	Type	Actie
1. Afvoerkoker hemelwater (garage)	Asbestmateriaal	Verwijderen
3. Bakeliet (cv-ruimte 32A)	Asbestmateriaal	Zorgvuldig beheren
4. Verluftingskoker (cv-ruimte 32A)	Asbestmateriaal	Zorgvuldig beheren
7. Cv-ketels (nr 32 en 32A)	Advies	-
8. Valse plafonds (nr 32 & 32A)	Advies	-
11. Gevelleien	Geen asbest	-
11.1 Code: M3	Puntmonster	-

13. Pleister muren (nr 32)	Geen asbest	-
13.1 Code: M1	Mengmonster	-

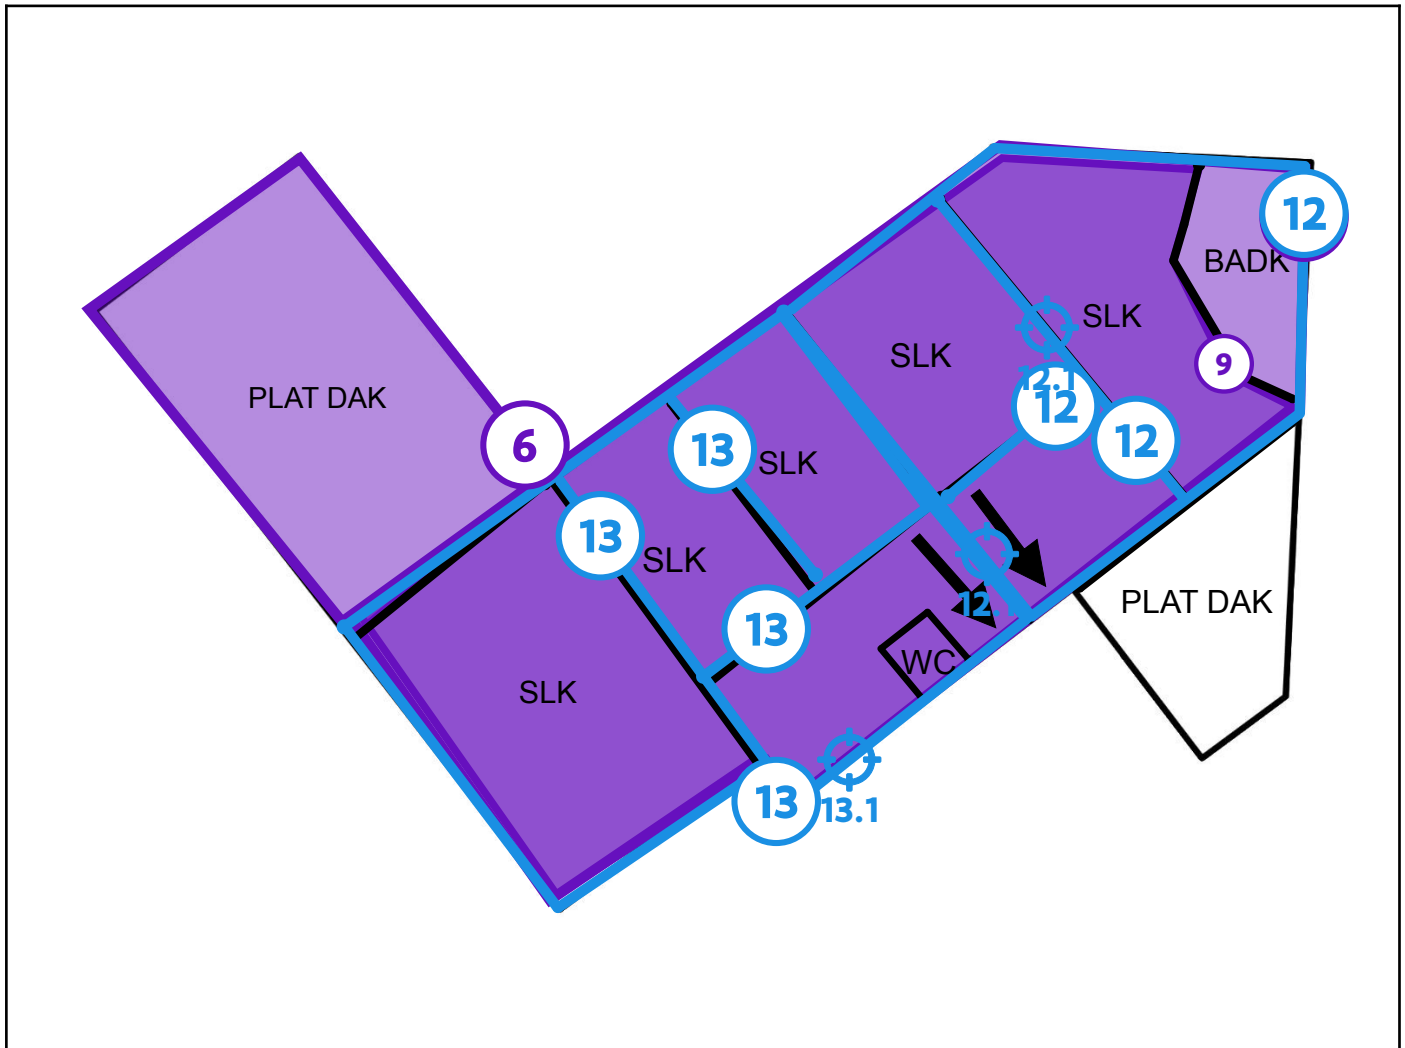
Plan 1.3: Verdiep 1

Beschrijving	Type	Actie
6. Plat dak garages	Beperking	-
8. Valse plafonds (nr 32 & 32A)	Advies	-
9. Laminaatvloeren (verdiep 1 nr 32 & 32A)	Advies	-
12. Pleister muren (32A)	Geen asbest	-
12.1 Code: M2	Mengmonster	-
13. Pleister muren (nr 32)	Geen asbest	-
13.1 Code: M1	Mengmonster	-

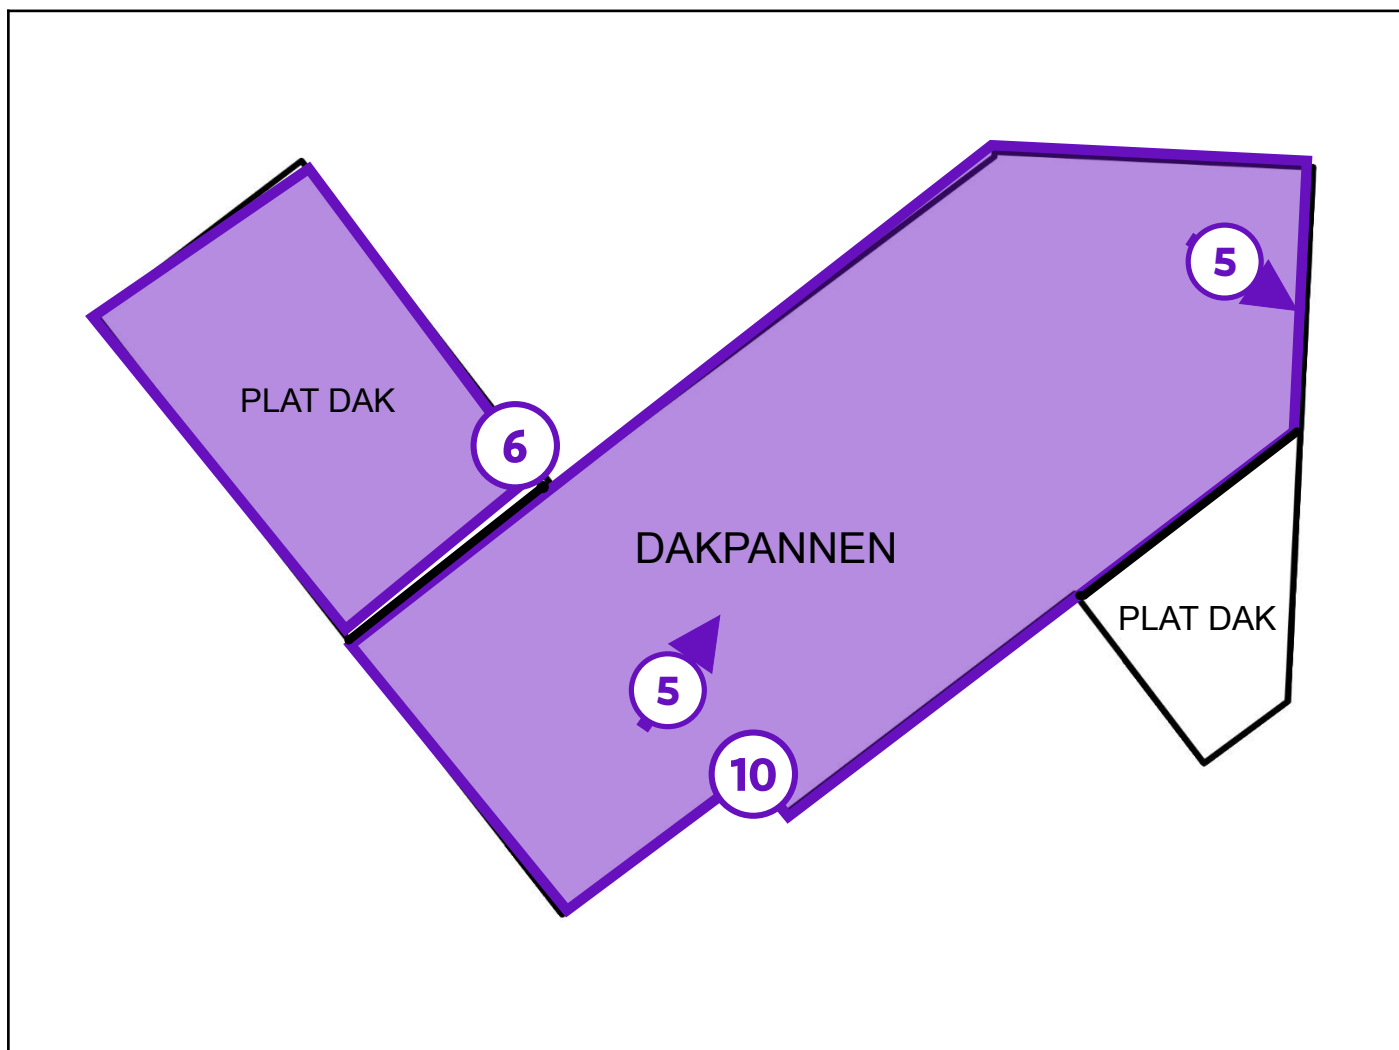
Plan 1.4: Dak

Beschrijving	Type	Actie
5. Schouwen	Beperking	-
6. Plat dak garages	Beperking	-
10. Onderdak	Advies	-
