Kleine Molenstraat 32, 3300 Tienen

## Over dit attest

Dit asbestattest is het verslag van een uitgevoerde asbestinventarisatie op uw locatie. De belangrijkste conclusies staan gebundeld op het voorblad. Meer details over de aangetroffen asbestmaterialen, foto's, plannen en adviezen vindt u verder in het asbestattest.

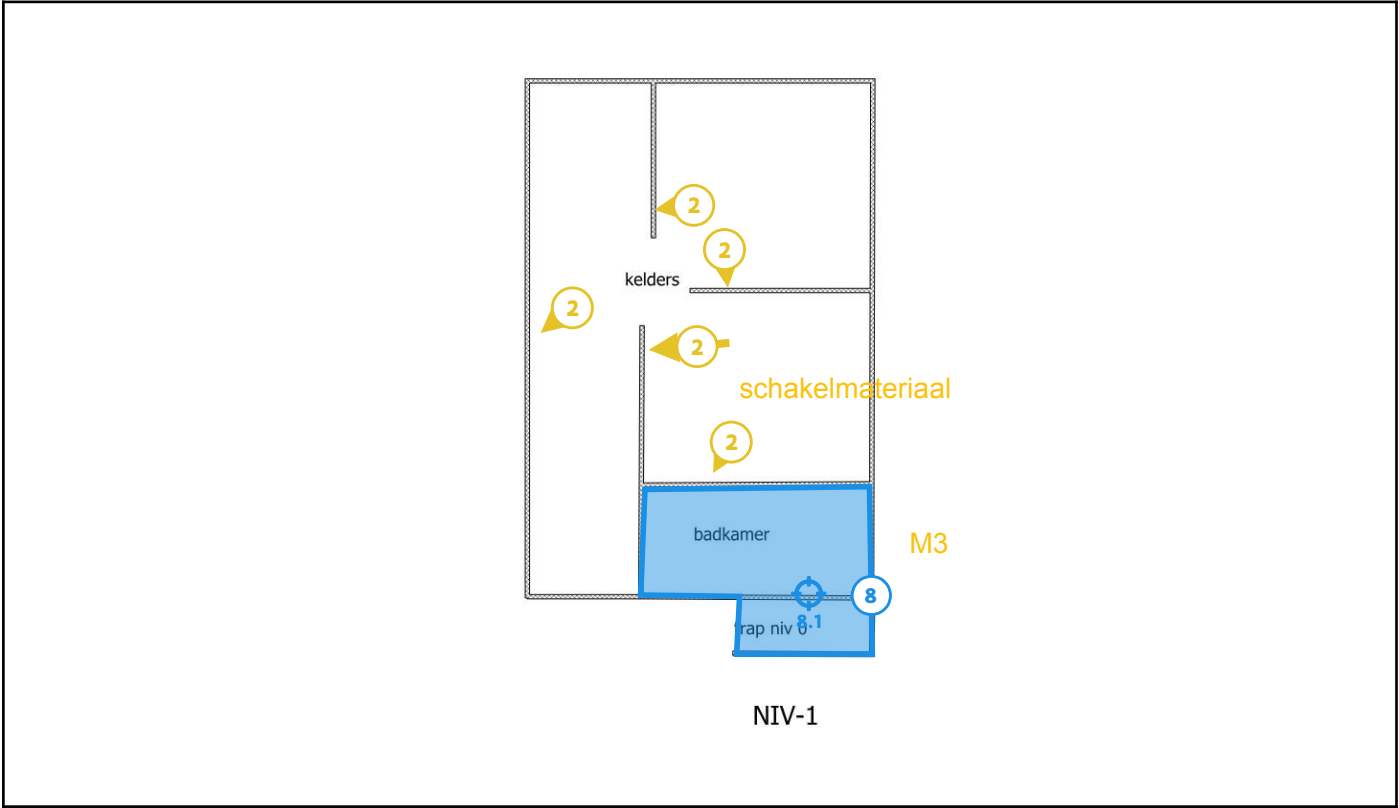
# Plan 1.5: niv-1

| Beschrijving | Type | Actie |
|---|---|---|
| 2. elektrisch schakelmateriaal | Asbestmateriaal | Zorgvuldig beheren |
| 8. vloerzeil badkamer en trap aan badkamer | Geen asbest | - |

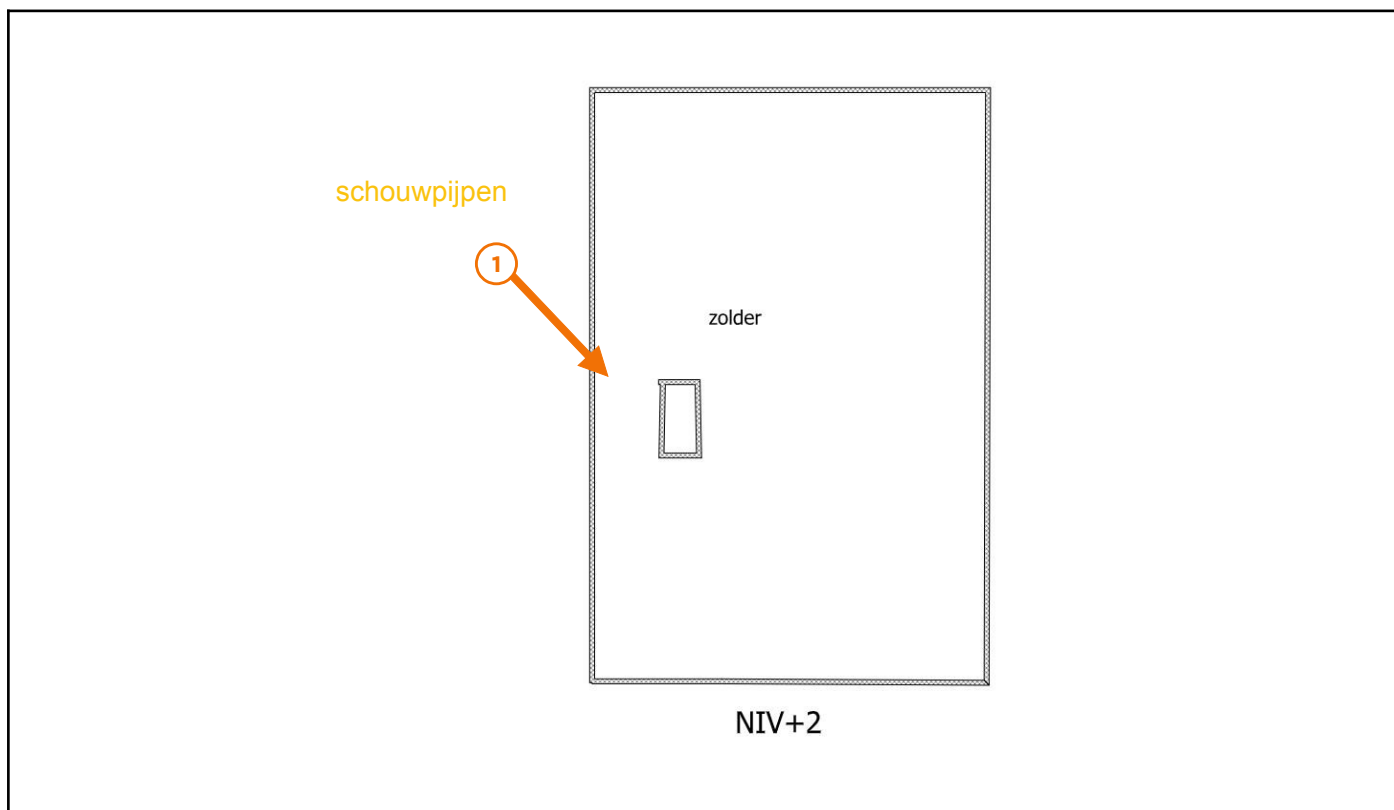
## Plan 1.6: niv+2

| Beschrijving | Type | Actie |
|---|---|---|
| 1. schouwpijpen woning | Asbestmateriaal | <a href="#">Verwijderen</a> |

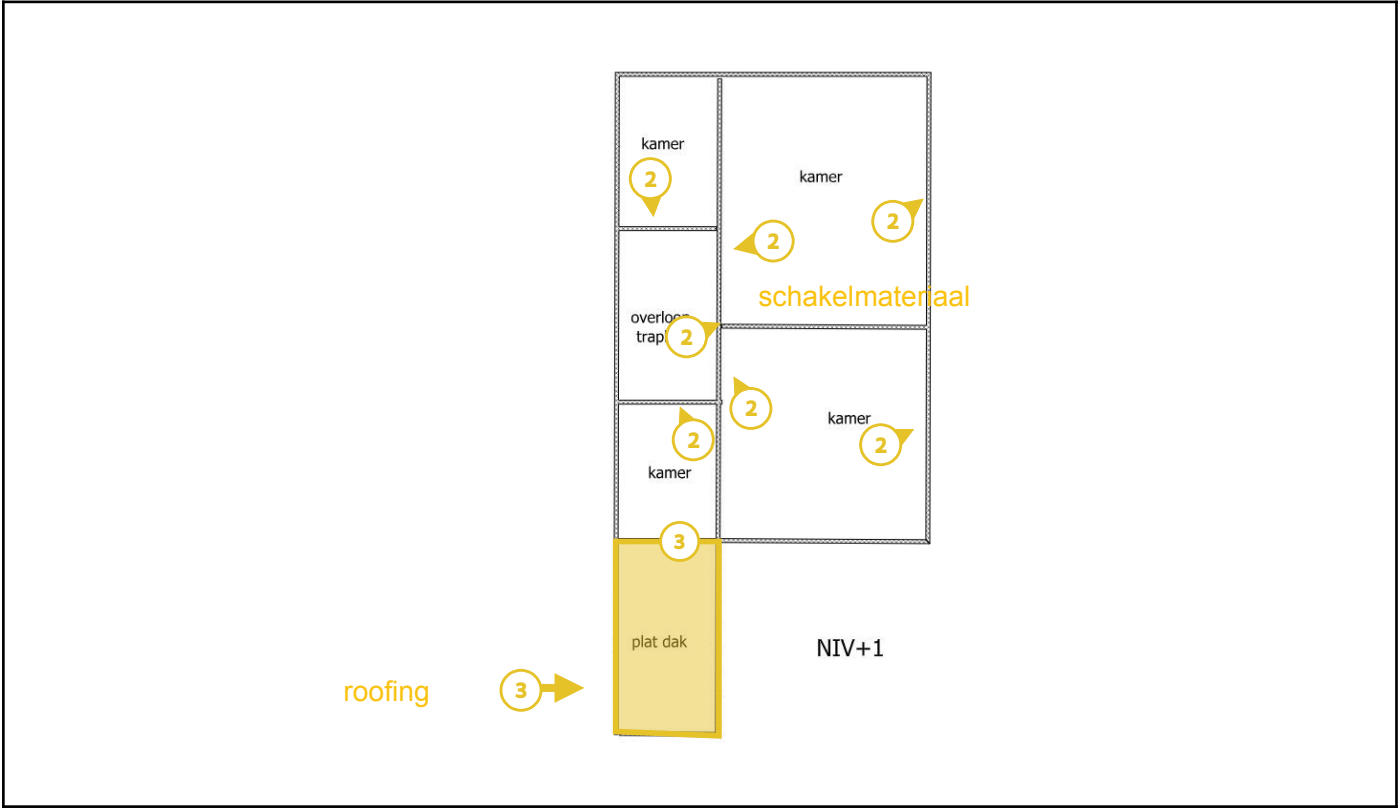
# Plan 1.7: niv+1

| Beschrijving | Type | Actie |
|---|---|---|
| 2. elektrisch schakelmateriaal | Asbestmateriaal | Zorgvuldig beheren |
| 3. roofing plat dak | Asbestmateriaal | Zorgvuldig beheren |

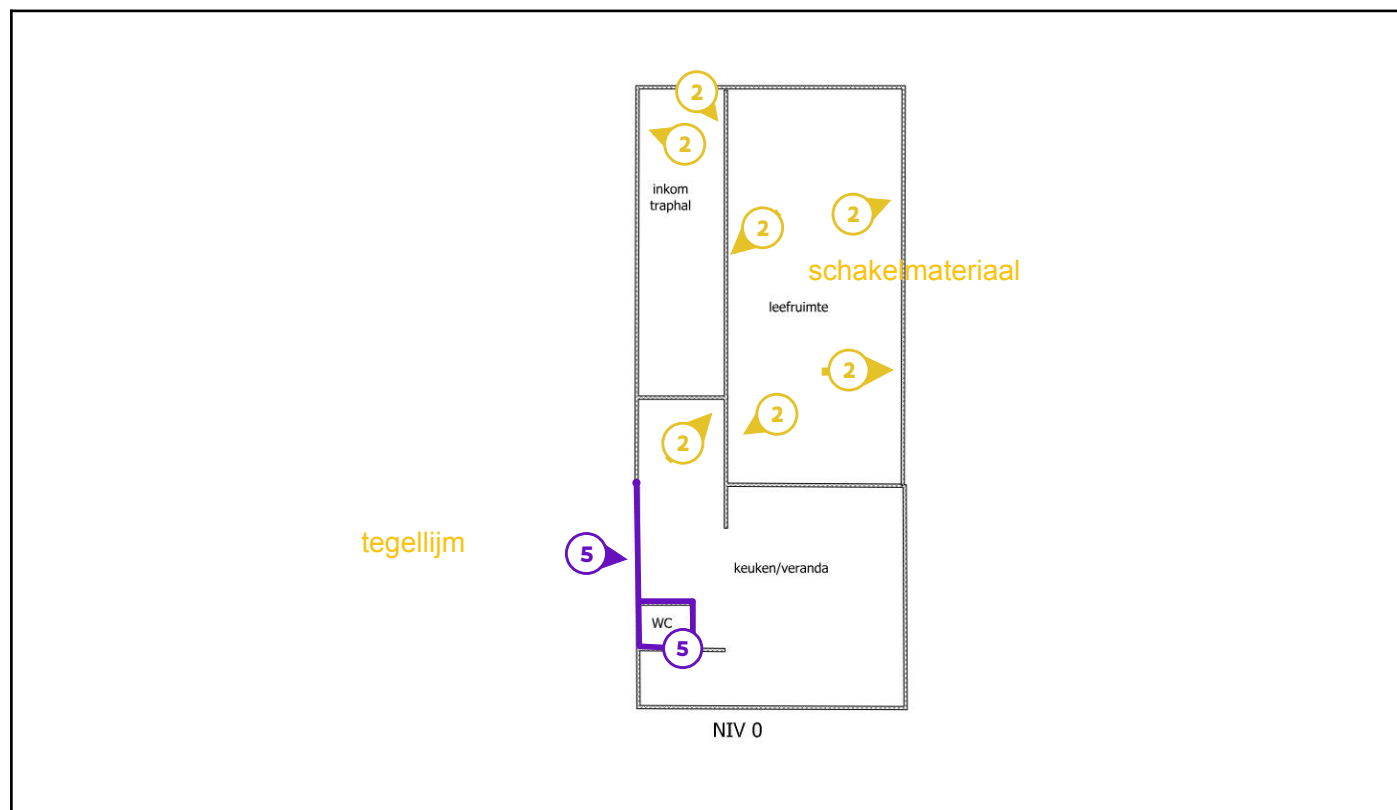
## Plan 1.8: niv 0

| Beschrijving | Type | Actie |
|---|---|---|
| 2. elektrisch schakelmateriaal | Asbestmateriaal | Zorgvuldig beheren |
| 5. tegellijm wandtegels | Advies | - |

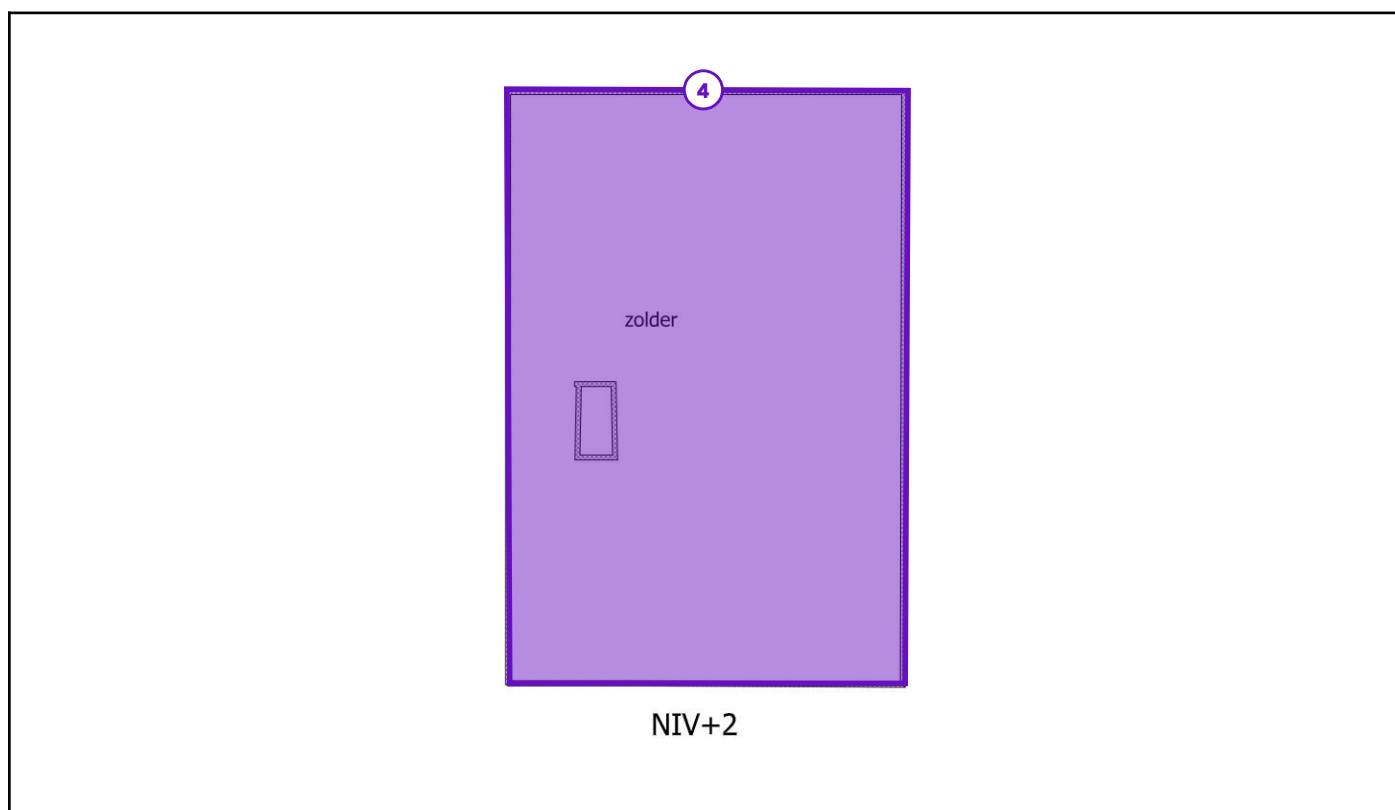
## Plan 1.9: niv+2

| Beschrijving | Type | Actie |
|---|---|---|
| 4. onderdak woning | Advies | - |

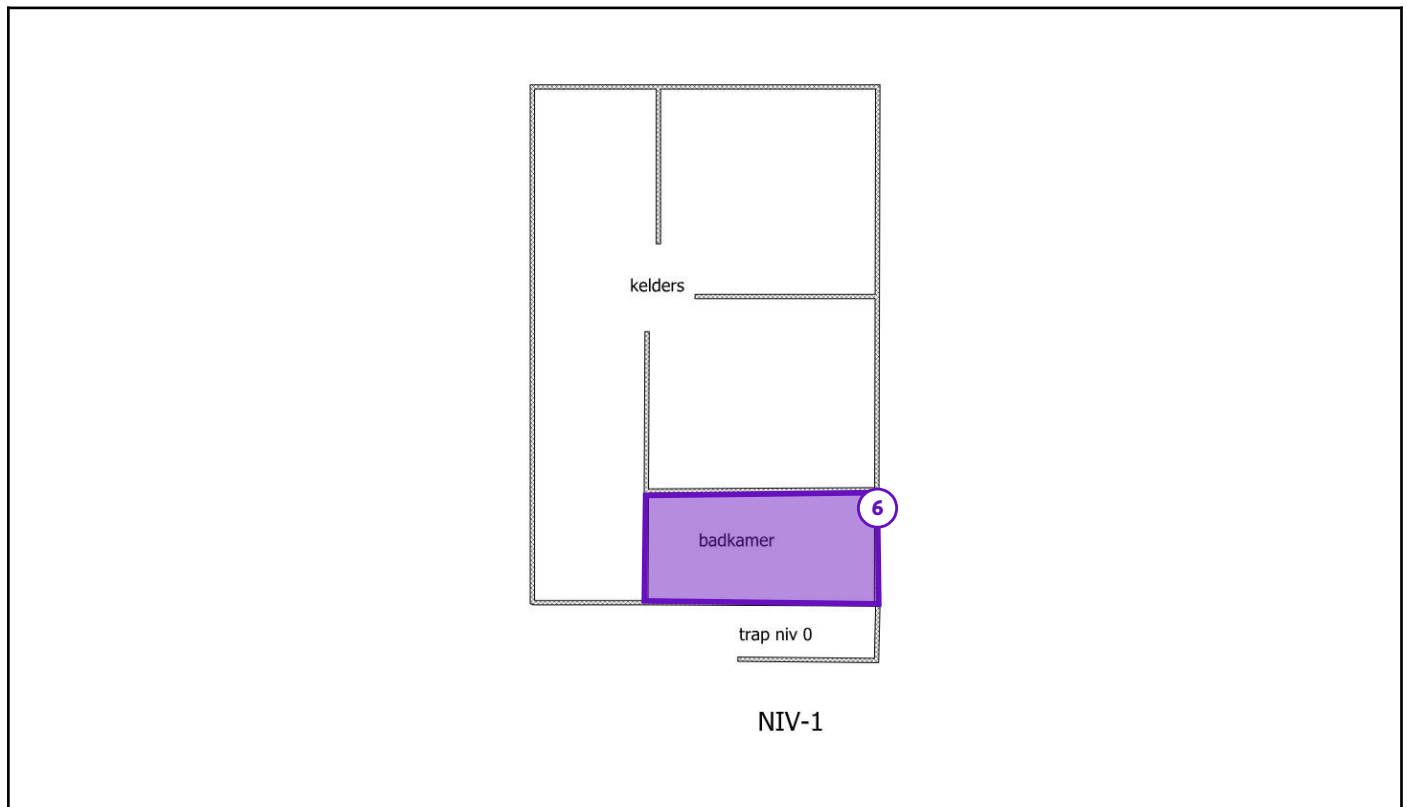
## Plan 1.10: niv-1

| Beschrijving | Type | Actie |
|---|---|---|
| 6. wandplaten en plafond badkamer | Advies | - |
