# Asbestinventarisatetest

Kerkstraat 31, 3321 Hoegaarden

Attestnummer : 20250713-000072.000

Uitgegeven op : 13.07.2025

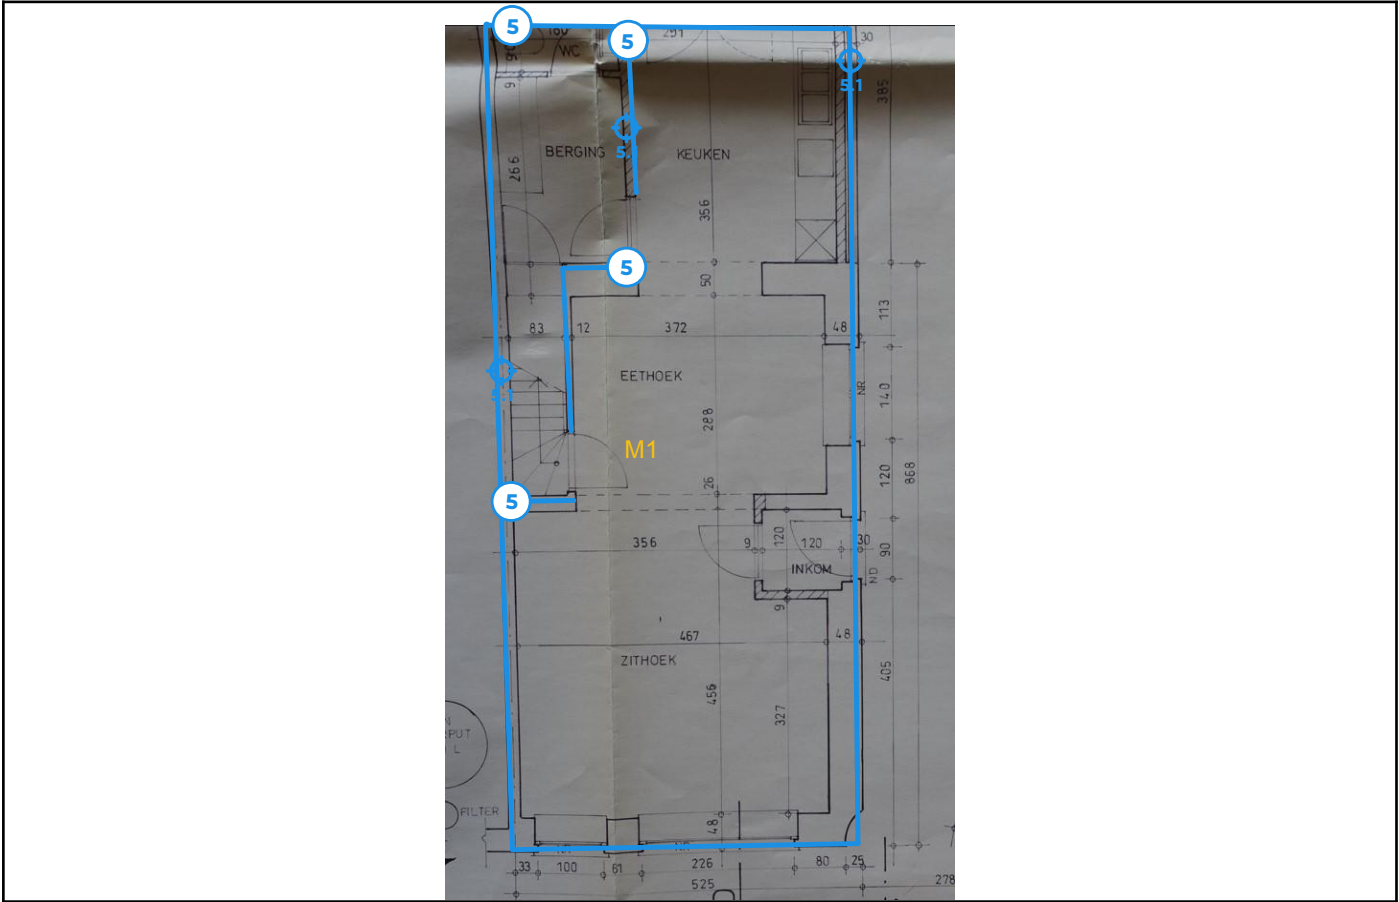
# Plan 1.1: niv 0

| Beschrijving | Type | Actie |
|---|---|---|
| 5.1 Code: M1 wandpleister | Mengmonster | - |

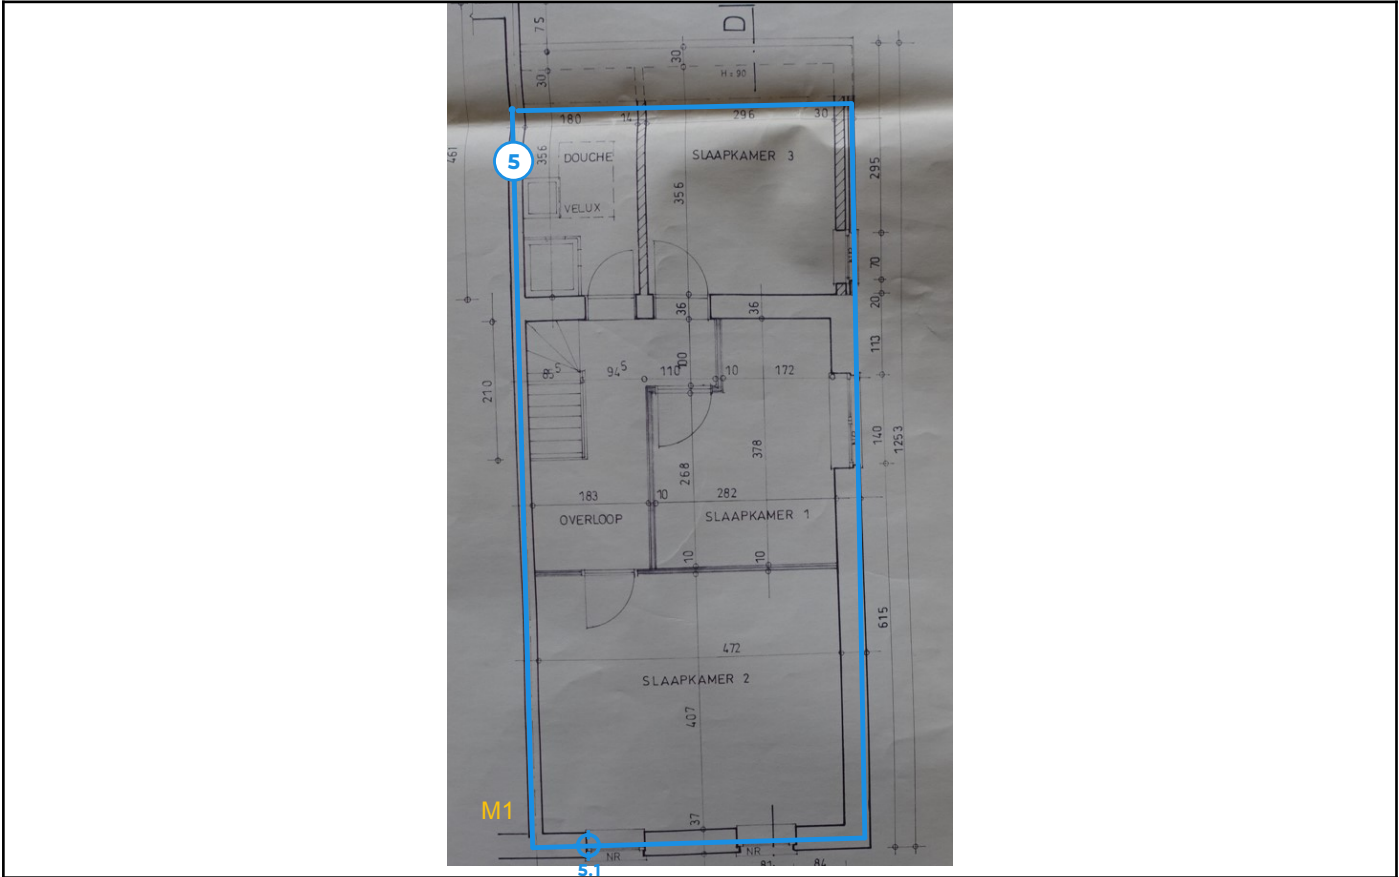
# Plan 1.2: niv+1

| Beschrijving | Type | Actie |
|---|---|---|
| 5.1 Code: M1 wandpleister | Mengmonster | - |

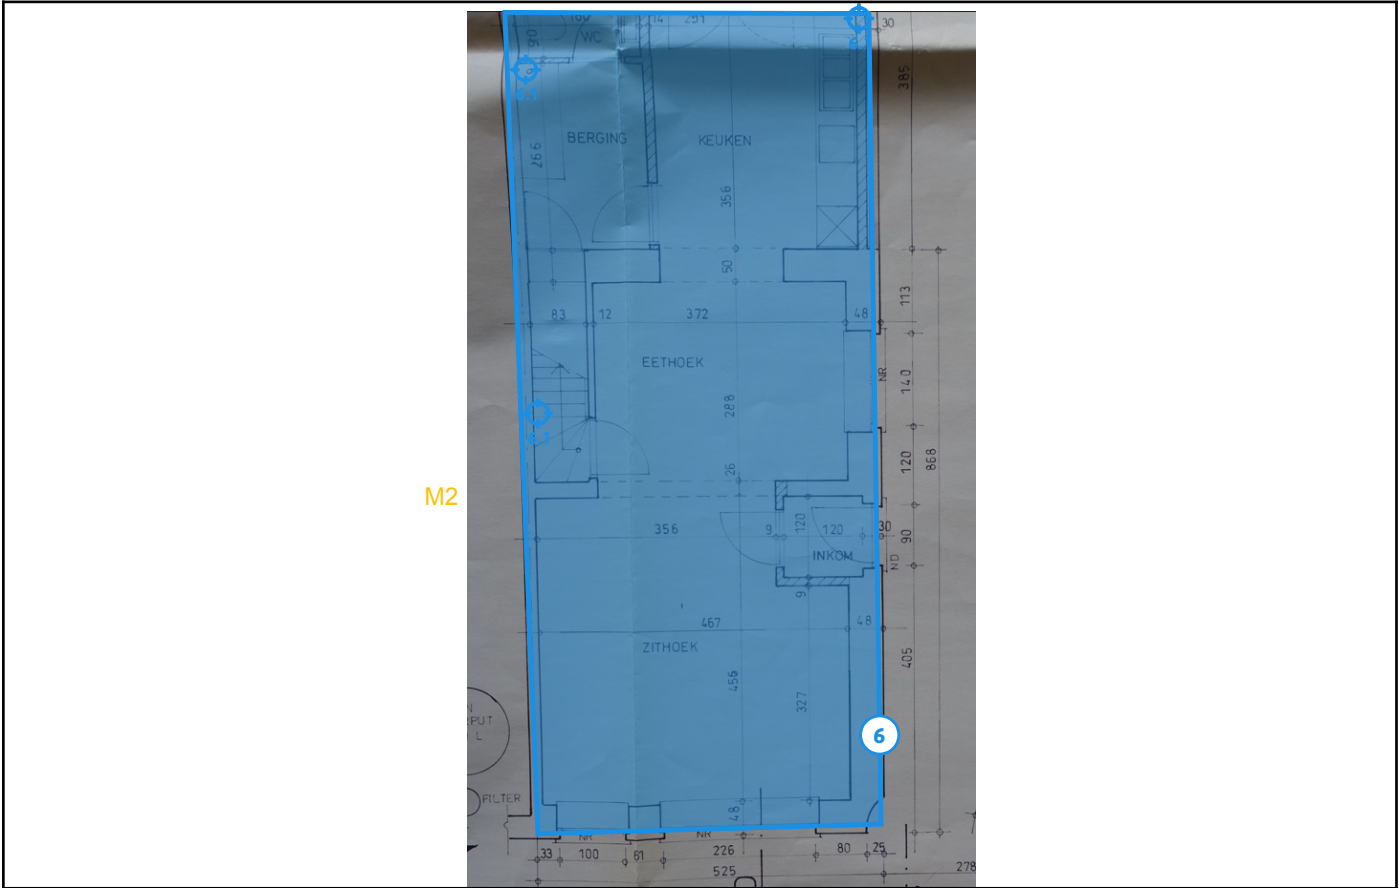
# Plan 1.3: niv 0

| Beschrijving | Type | Actie |
|---|---|---|
| 4. tegellijm wandtegels wasplaats/badkamer niv 0 | Advies | - |

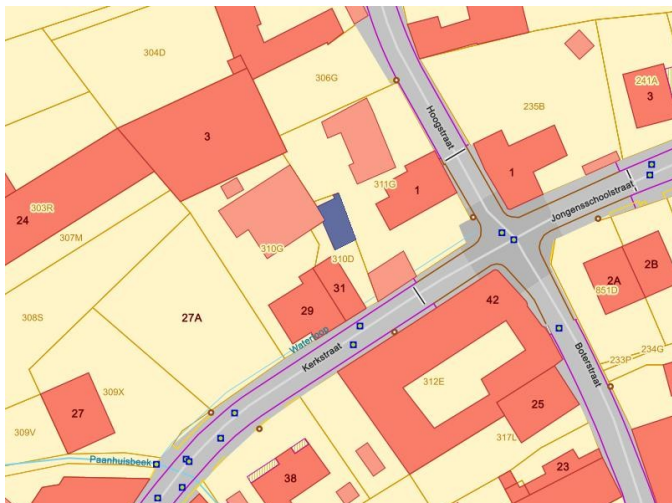
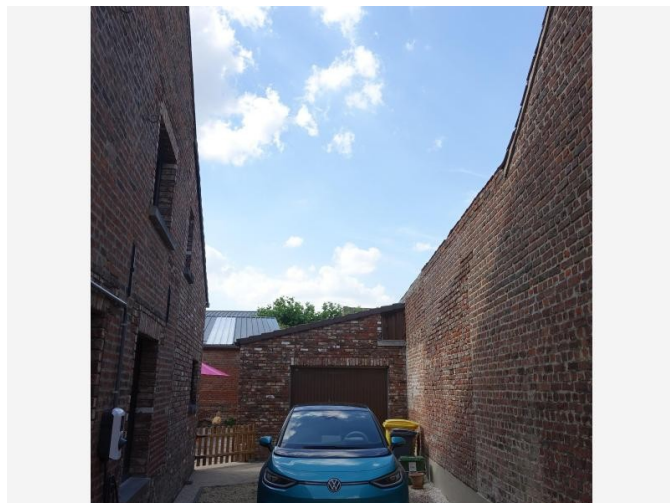
## Zone 2: garage

- 0 Asbestmaterialen
- 0 Beperkingen
- 0 Uitsluitingen
- 0 Roerende goederen
- 0 Puin, steenslag, (water)bodem
- 1 Advies
- 0 Geen asbest
