# Asbestinventarisatattest

Kriekmoerstraat 126, 9900 Eeklo

Attestnummer : 20250820-000222.000

Uitgegeven op : 20.08.2025

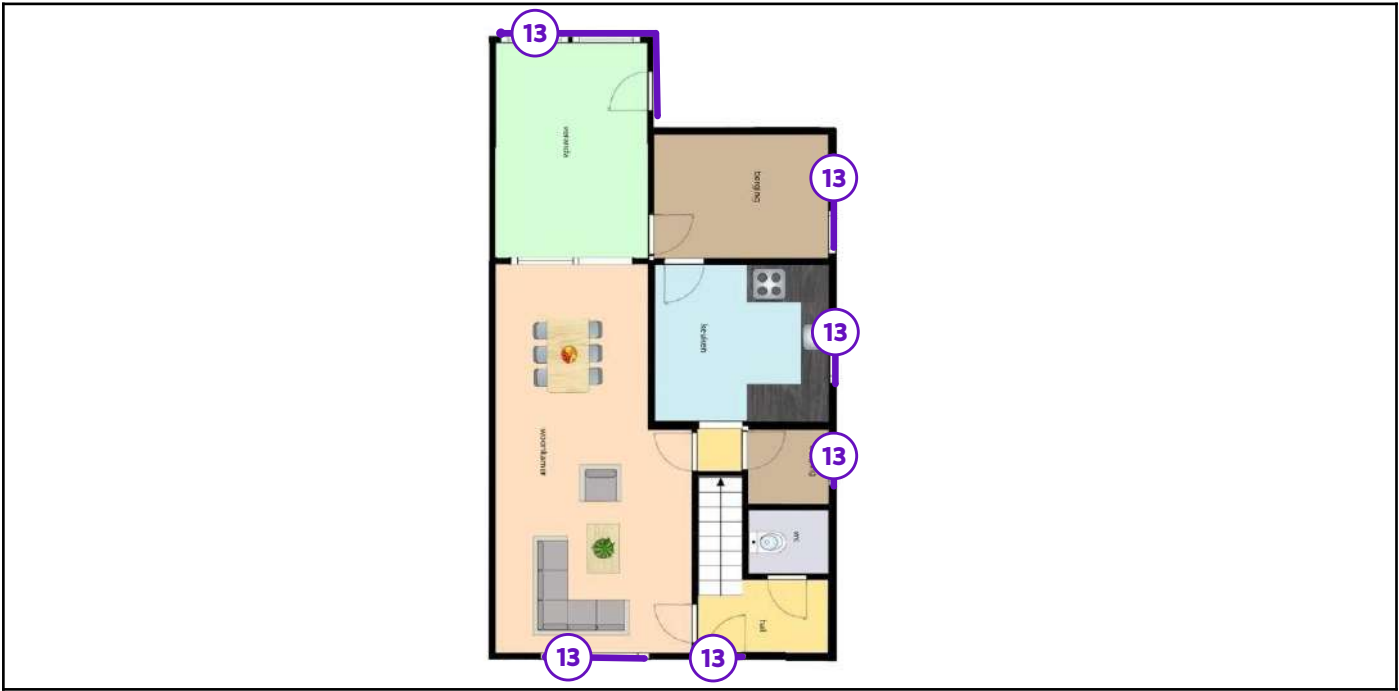
### Plan 1.3: Grondplan glvl kopie kopie

| Beschrijving | Type | Actie |
|---|---|---|
| 13. Buitenschrijnwerk. | Advies | - |

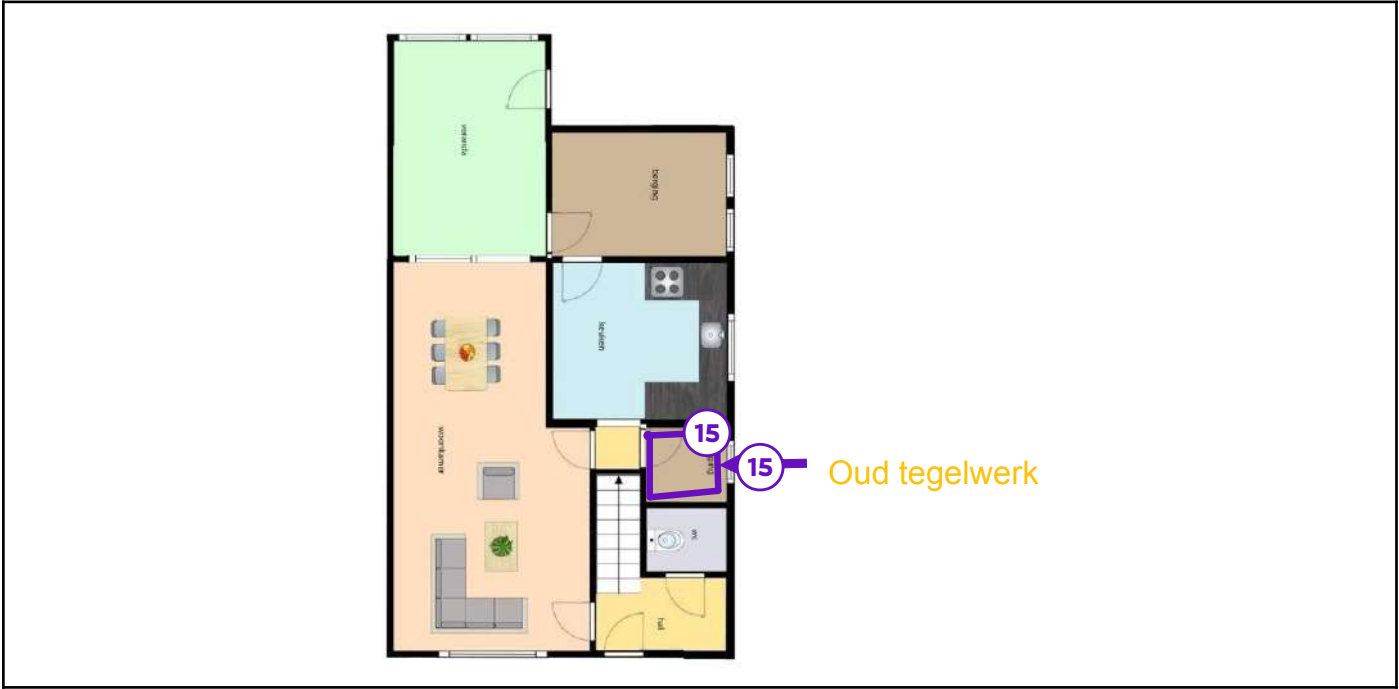
# Plan 1.4: Grondplan glvl kopie kopie kopie

| Beschrijving | Type | Actie |
|---|---|---|
| 15. Oud tegelwerk. | Advies | - |

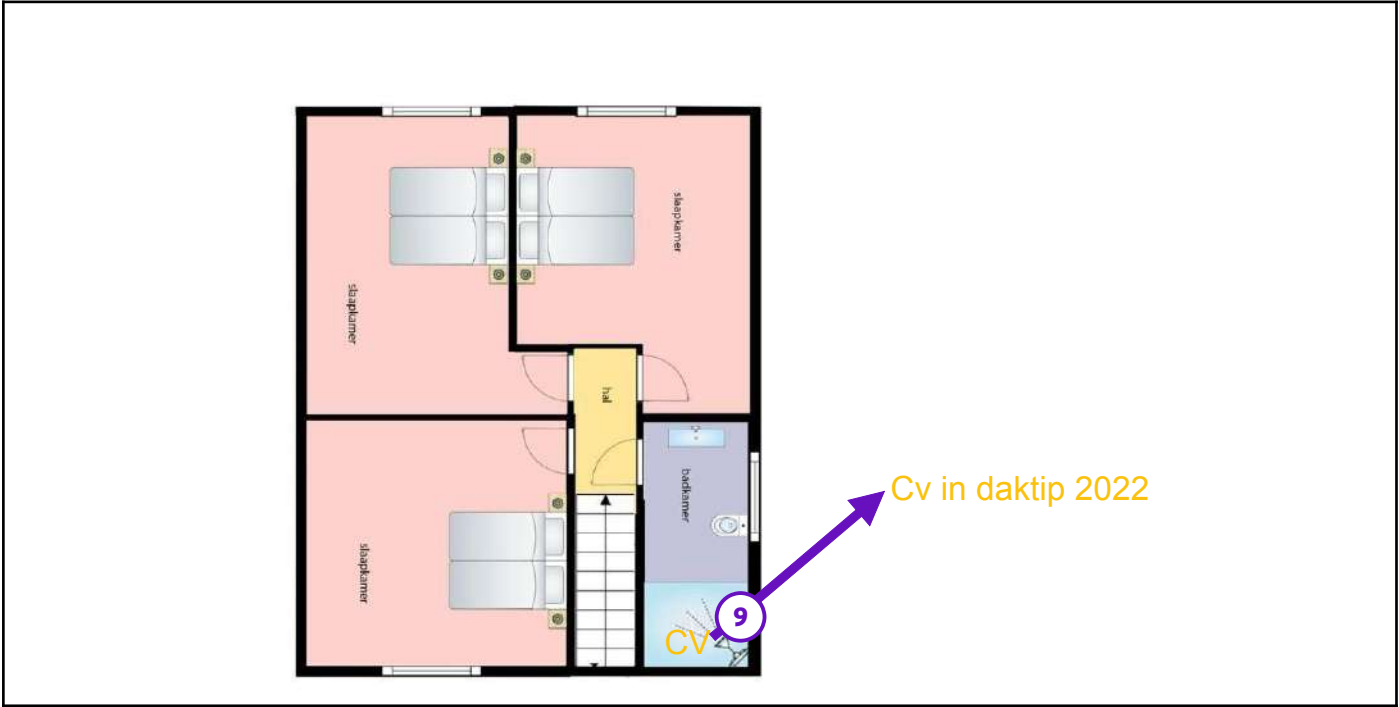
# Plan 1.7: Grondplan 1ste kopie kopie

| Beschrijving | Type | Actie |
|---|---|---|
| 9. Cv-installatie. | Advies | - |

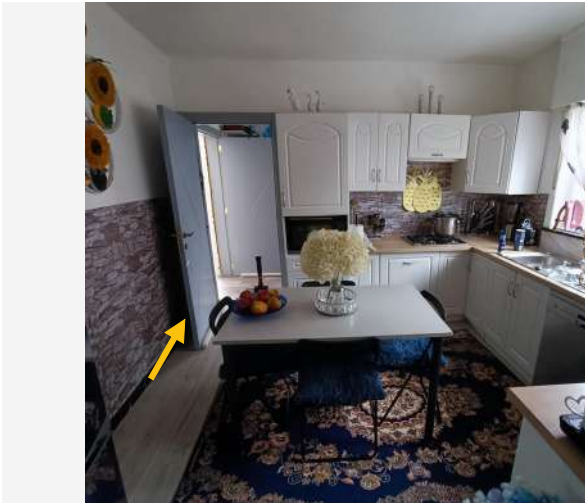
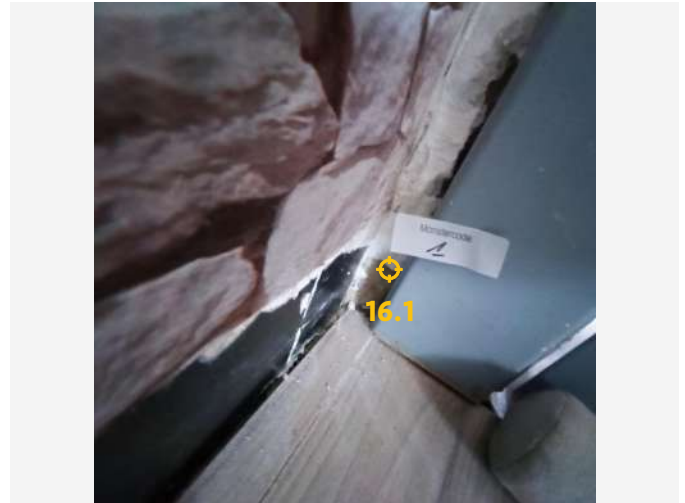
## Fiche 16: Pleisterwerk wanden

Geen asbest

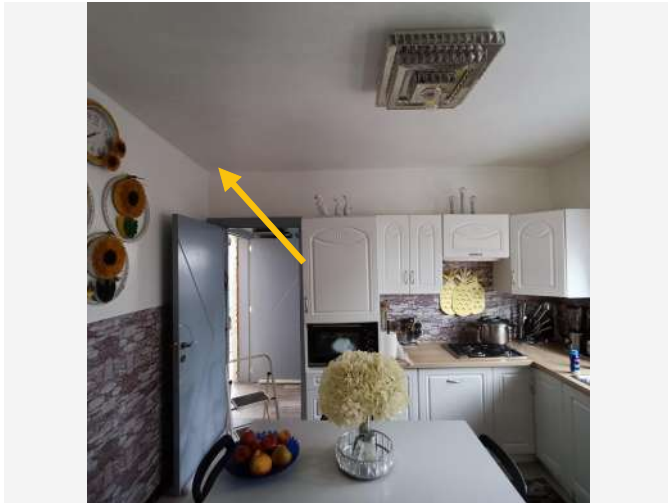
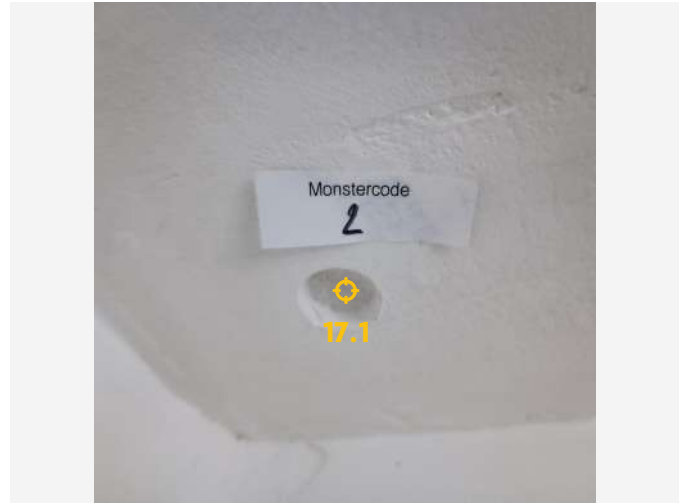
## Fiche 17: Pleisterwerk plafonds

Geen asbest
