# Asbestinventarisatetest

Arthur Puesstraat 102, 1502 Halle

Attestnummer : 20250815-000024.000

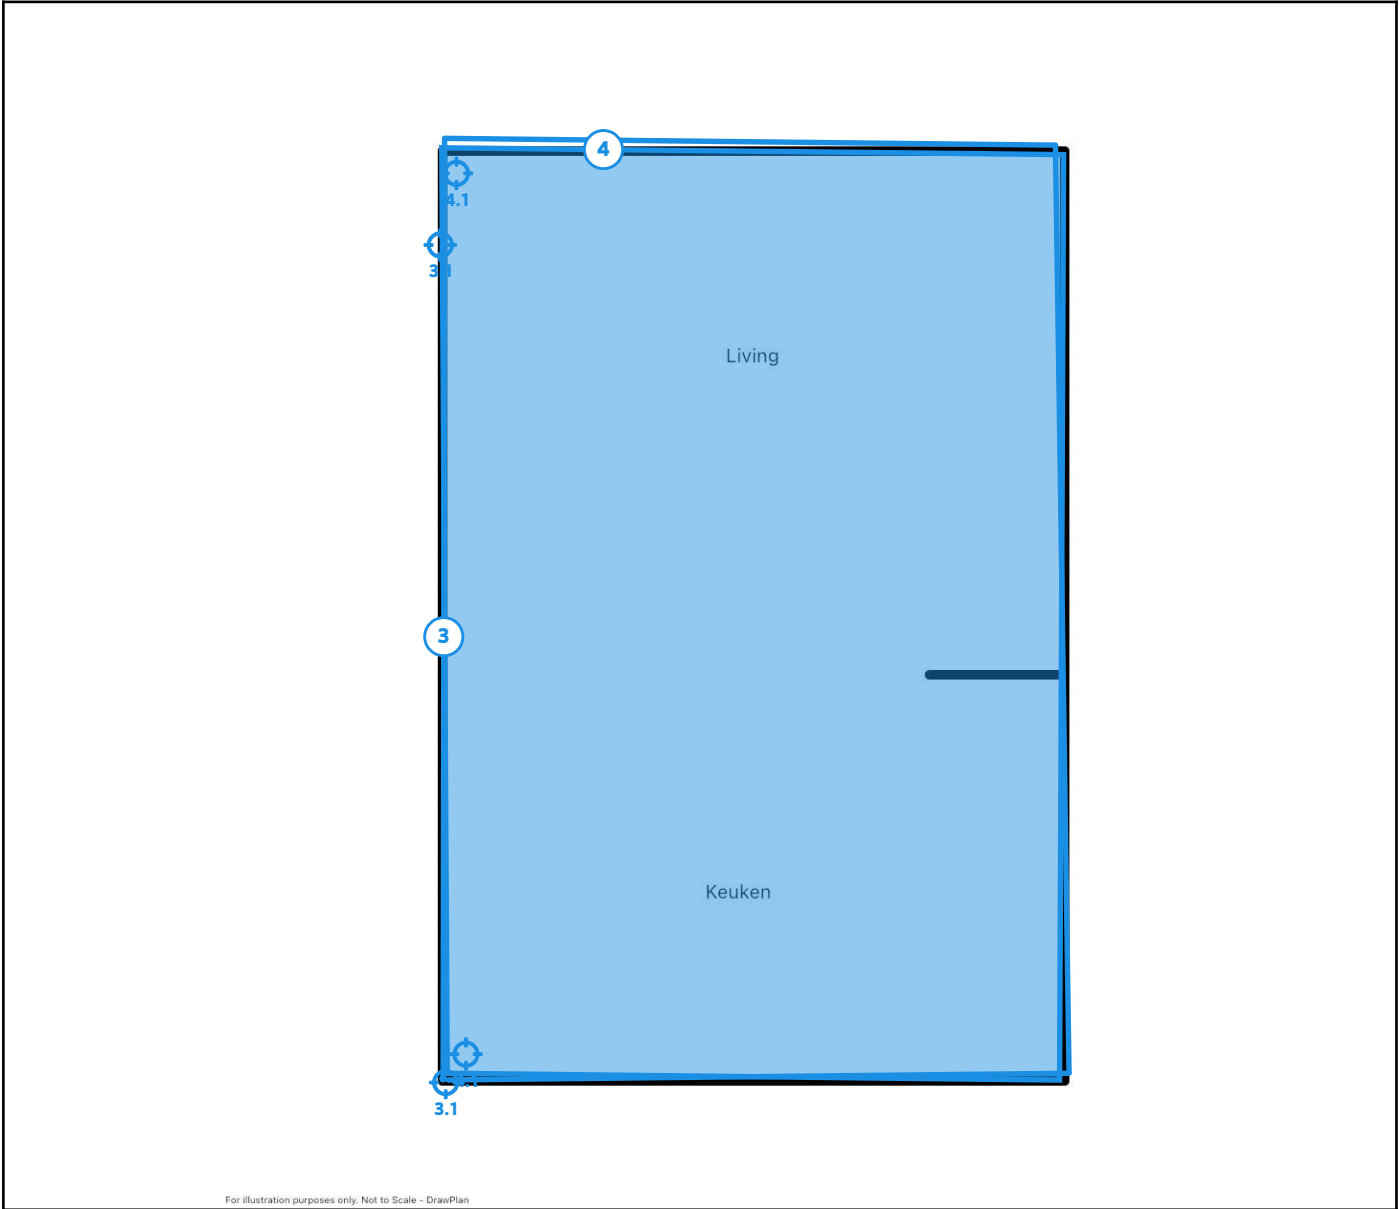
# Plan 1.1: Gelijkvloers

| Beschrijving | Type | Actie |
|---|---|---|
| 4.1 Code: 12825-pleipla-art | Mengmonster | - |
