# Asbestinventarisatetest

Sterrebeekstraat 34, 1930 Zaventem

Attestnummer : **20250826-000141.000**

Uitgegeven op : **26.08.2025**

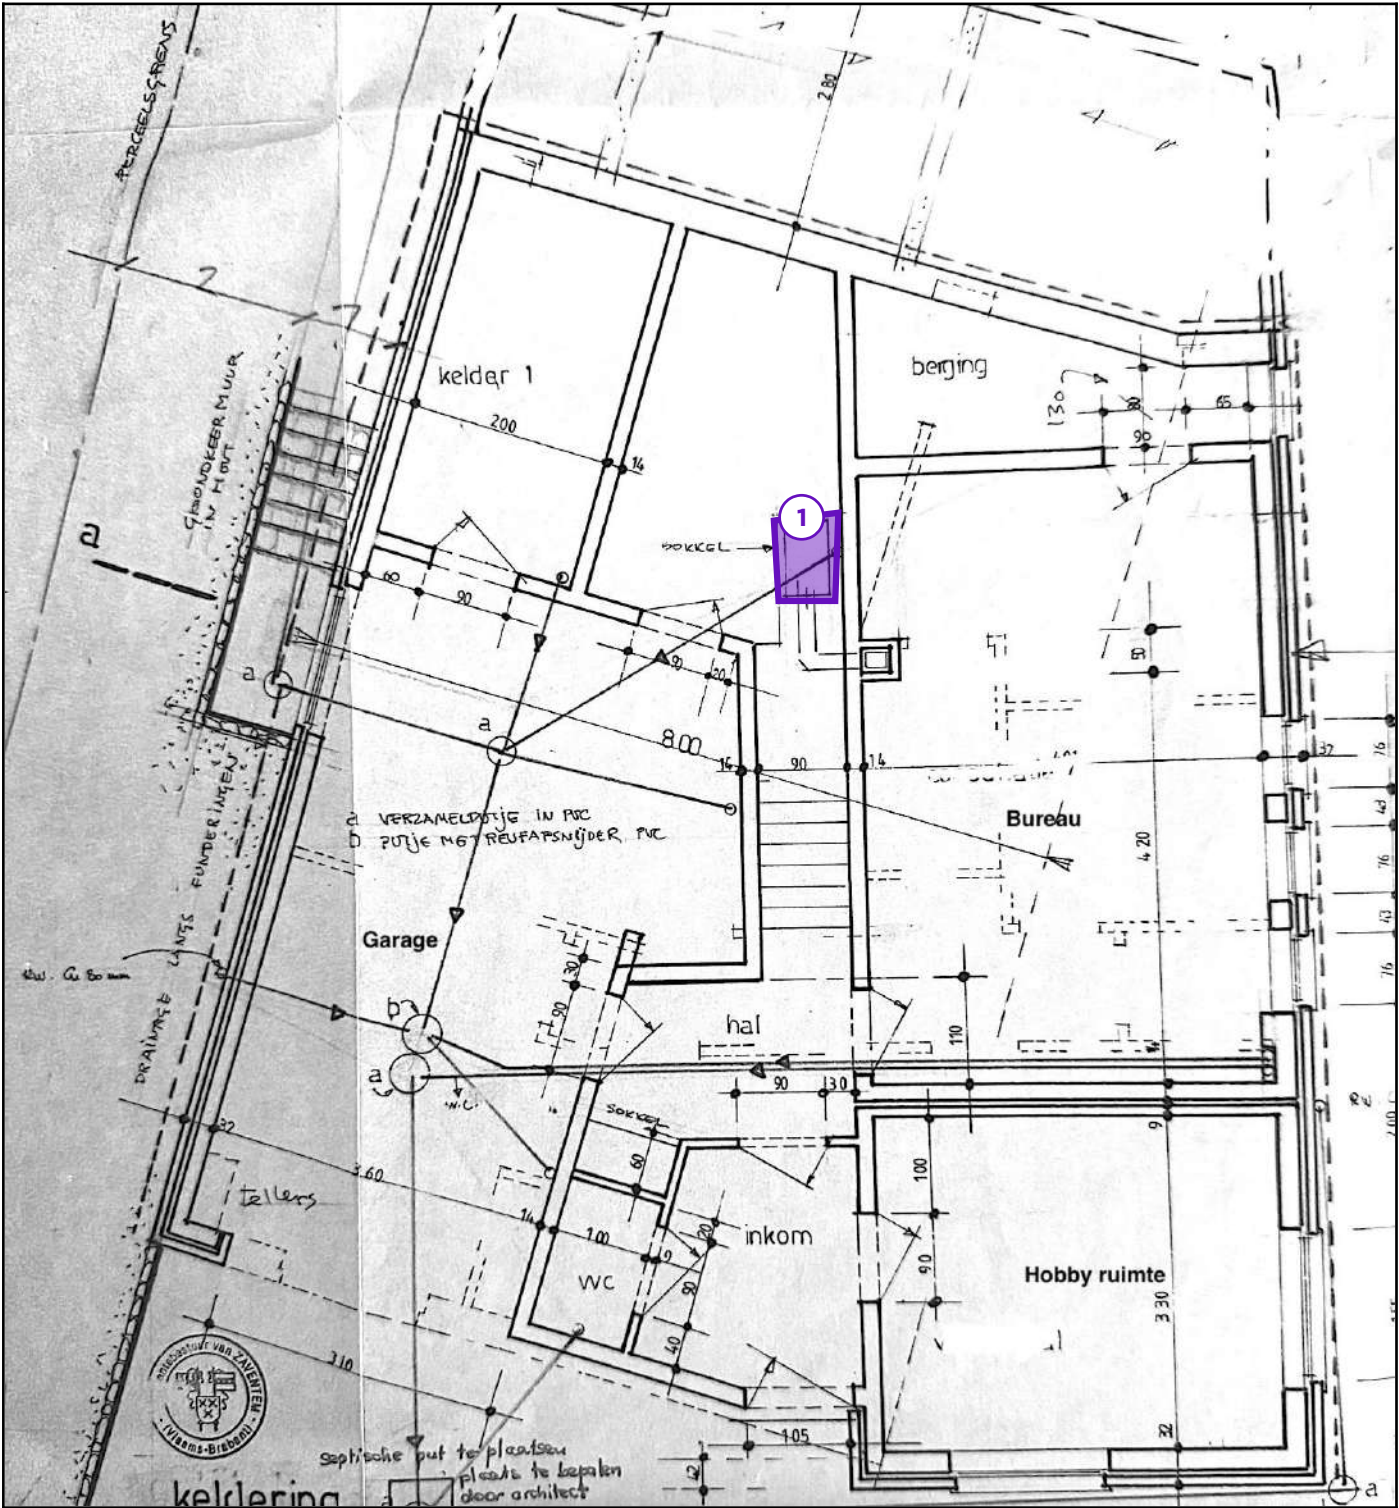
# Plan 1.2: Straat niveau

| Beschrijving | Type | Actie |
|---|---|---|
| 1. Verwarmingsketel (Voor 2001) | Advies | - |

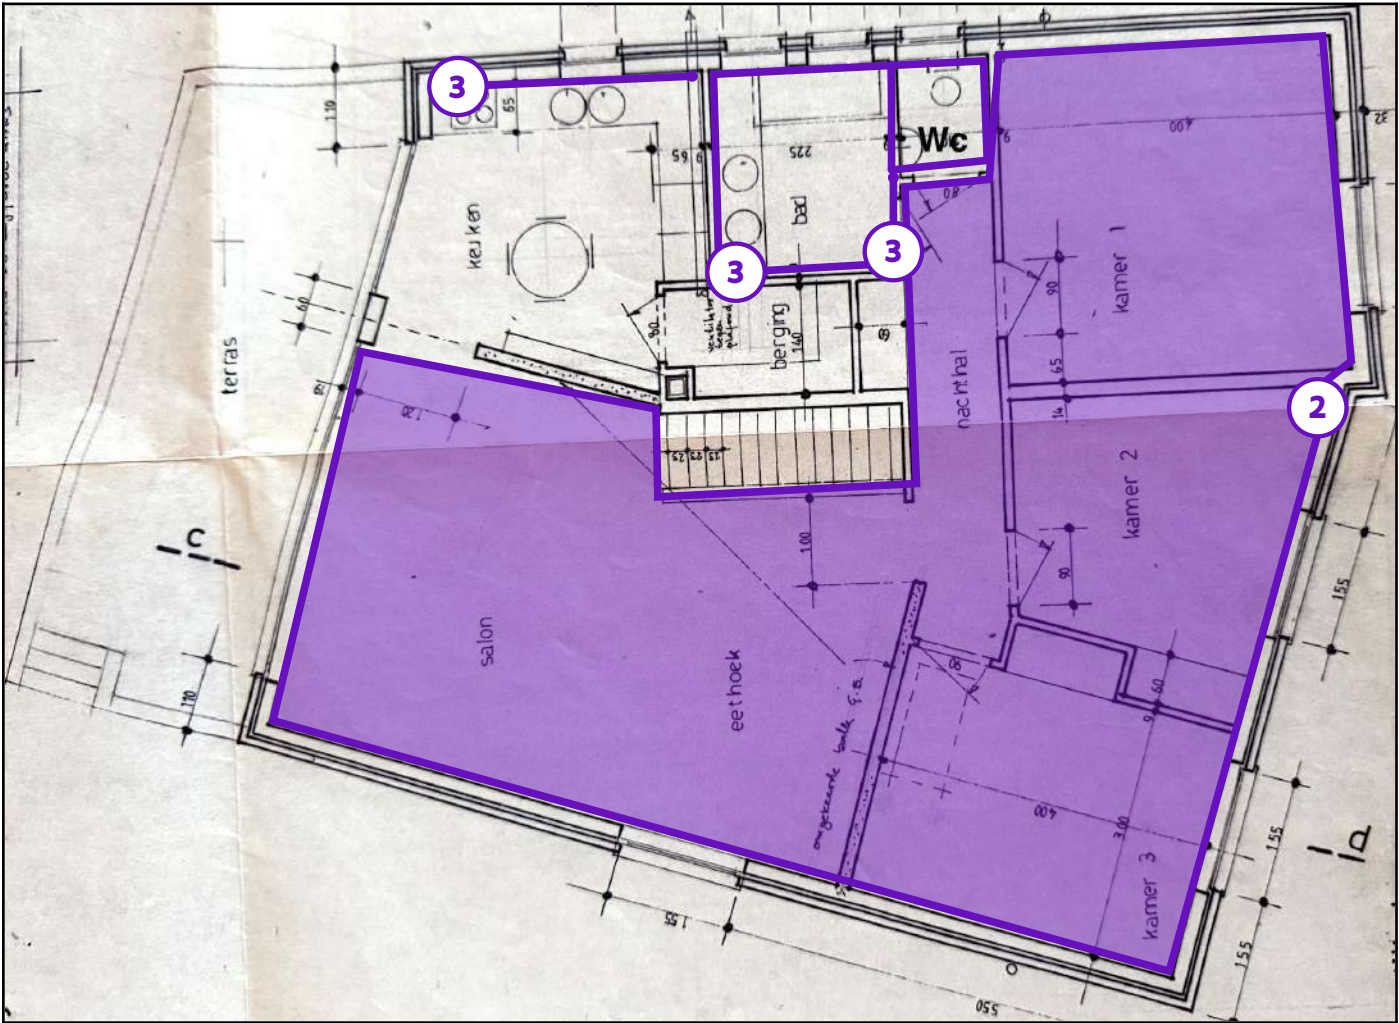
# Plan 1.3: Straat niveau +1

| Beschrijving | Type | Actie |
|---|---|---|
| 3. Tegellijn achter wandtegels & plinten | Advies | - |

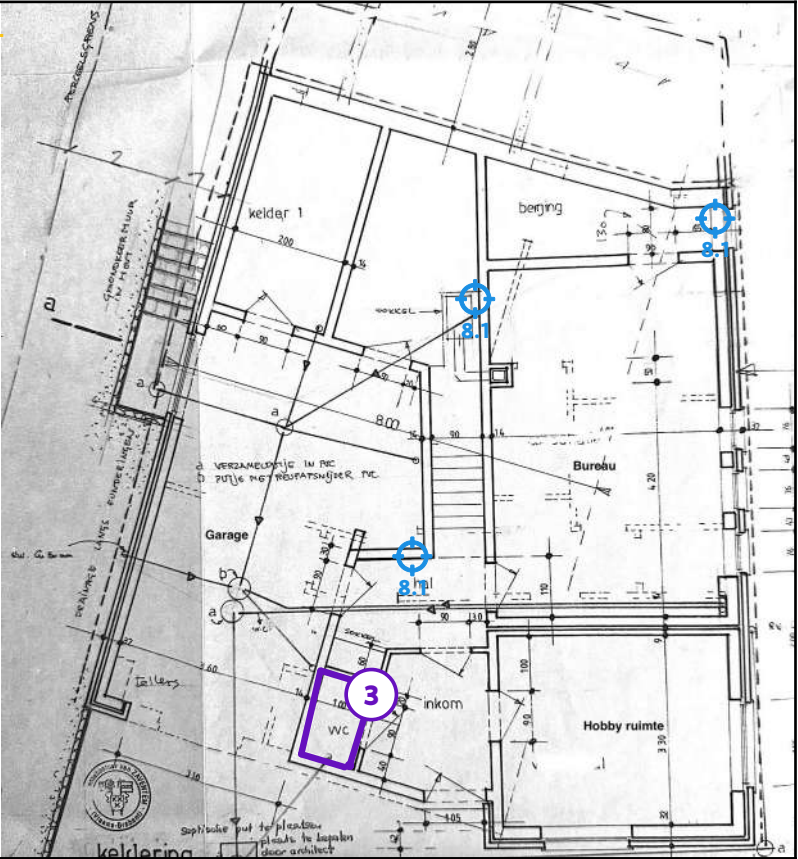
# Plan 1.6: Straat niveau

Alle muren zijn bepleisterd behalve de wc
