# Asbestinventarisatattest

Moespikstraat 14, 3300 Tienen

Attestnummer : 20250829-000014.000

**Asbestveilig** (maar mogelijk niet asbestvrij)

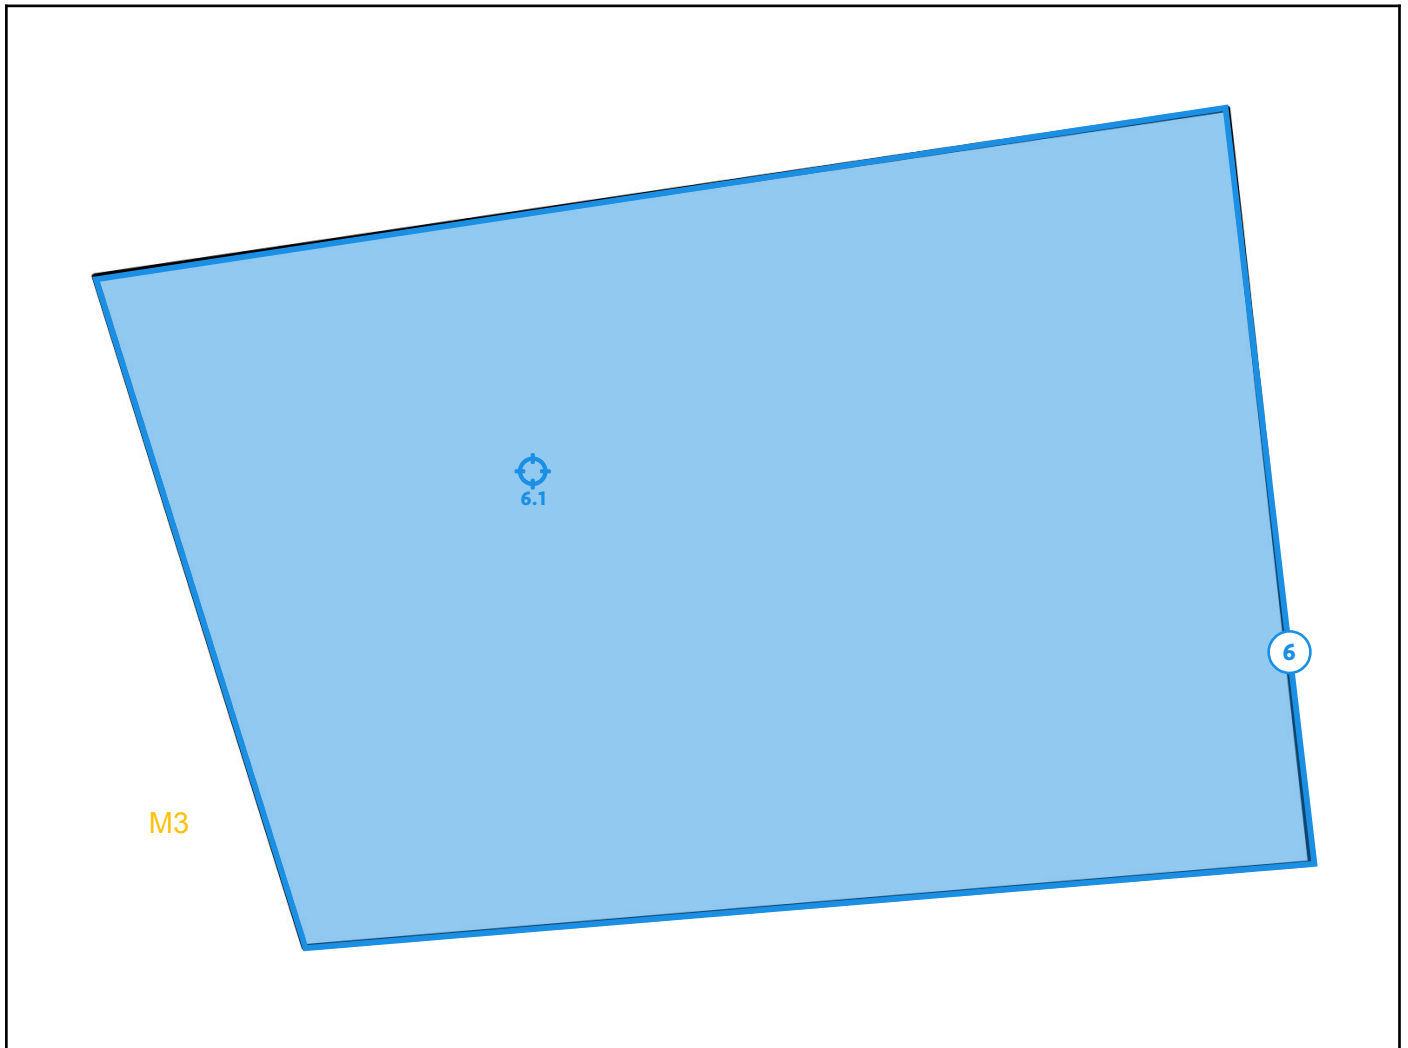
## Plan 2.1: tuinhuis plan

| Opmerking | Het tuinhuis is in zeer slechte staat en deels overwoekerd met vegetatie. Delen van de roofing zijn verdwenen en de houten constructie is rot. |
