# Asbestinventarisatetest

Noordstraat 181, 9990 Maldegem

Attestnummer : 20250902-000162.000

Uitgegeven op : 02.09.2025

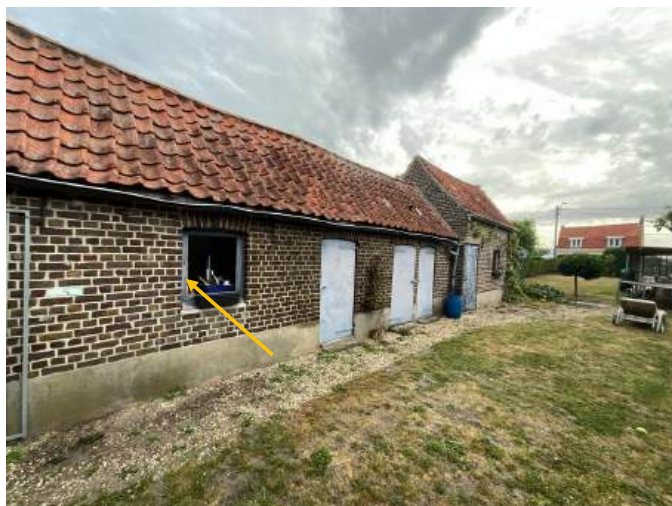
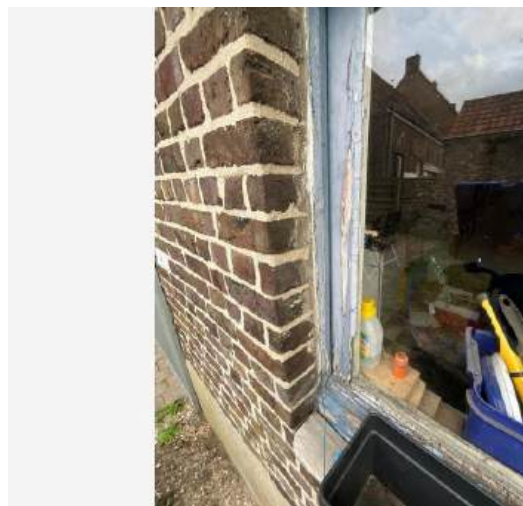
| Opmerking | <p>In het inspectieprotocol is een monstername van crepi verplicht om dit te identificeren als niet-asbesthoudend.</p> <p>De vermelde oppervlaktes, diktes, gewichten en volumes betreffen een beredeneerde schatting. Er worden geen rechten verleend aan deze oppervlaktes/diktes/volumes.</p> |

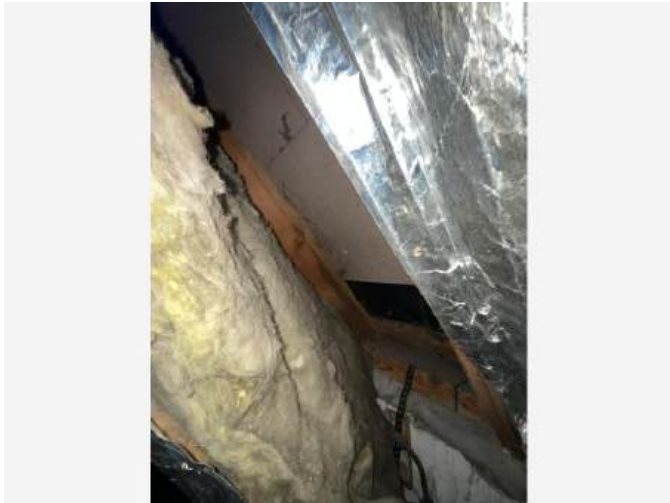
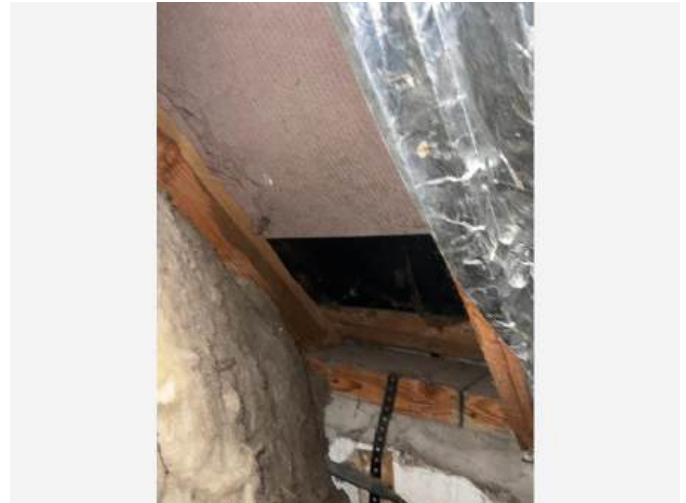
| Opmerking | <p>Volgens het inspectieprotocol is een monstername van het pleisterwerk verplicht om dit te identificeren als niet-asbesthoudend.</p> <p>Locatie staalnames: individuele ruimte: LIVING / natte ruimte: KEUKEN/ stookplaats: GEEN STAAL RUIMTE NIET BEPLEISTERD / traphal: NAAST BADKAMER</p> <p>De vermelde oppervlaktes en volumes betreffen een beredeneerde schatting. Er worden geen rechten verleend aan deze oppervlaktes/volumes. De dikte is een schatting die voorkomt uit de monsterplaatsen en is daarom niet altijd representatief.</p> |

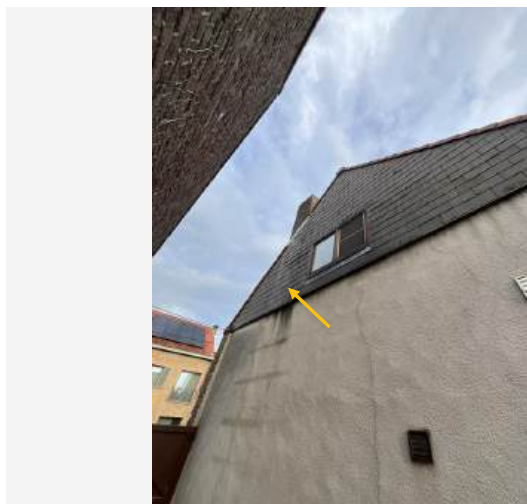
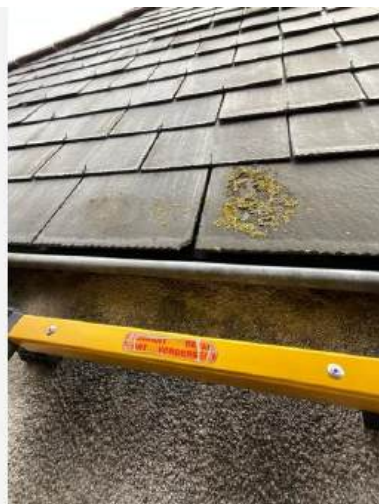
| Opmerking | <p>De vermelde oppervlaktes, diktes en volumes betreffen een beredeneerde schatting. Er worden geen rechten verleend aan deze oppervlaktes/diktes/volumes.</p> <p>Deze handeling is een steekproef , er is geen garantie dat het volledige dak met éénzelfde materiaal is opgebouwd. Dit kan enkel via destructief onderzoek vastgesteld worden.</p> |
