# Asbestinventarisatetest

Blikstraat 44, 9340 Lede

Attestnummer : 20250222-000101.000

Uitgegeven op : 22.02.2025

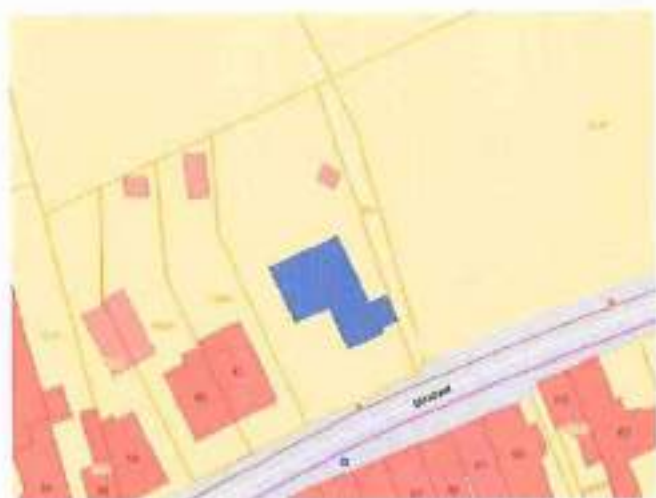
## Zone 1: woning

Tijdens de inspectie vastgesteld:

### 1 Asbestmateriaal

### 2 Geen asbest

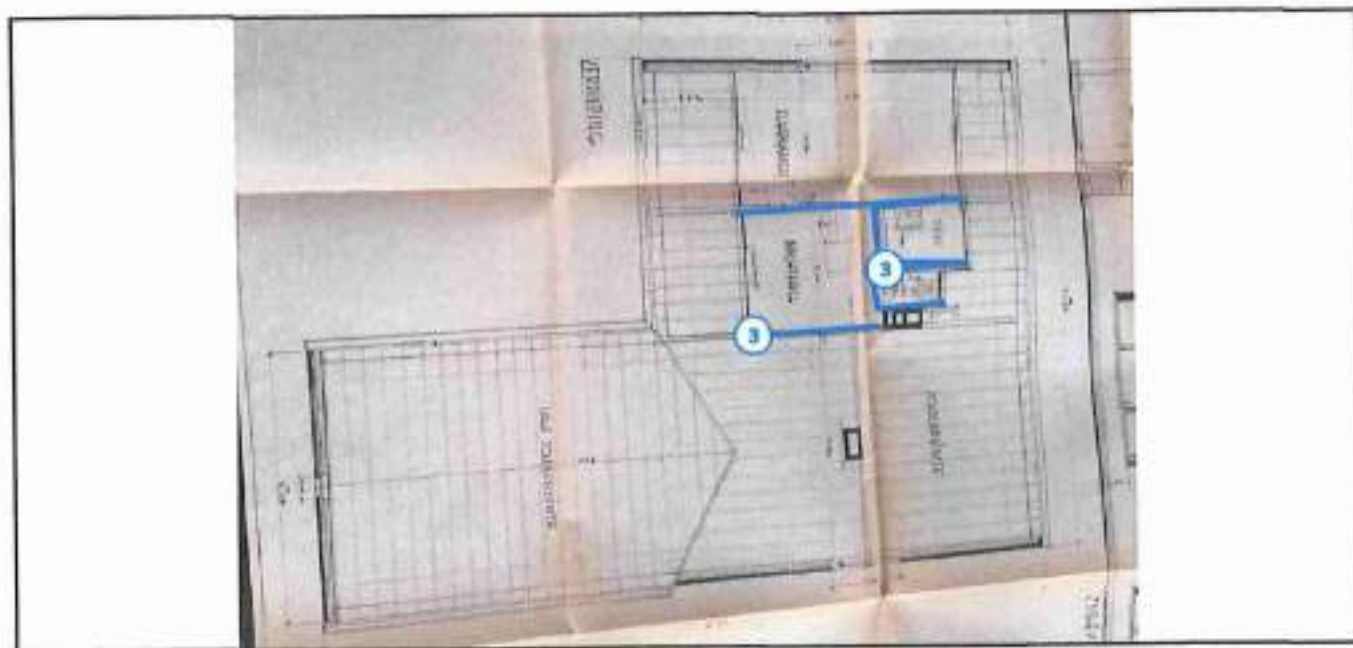
## Plan 1.2: verdiep 1

| Beschrijving | Type | Actie |
|---|---|---|
| 1. Menuiserie onderdak | Asbestmateriaal | Zorgvuldig beheeren |
