# Asbestinventarisatetest

St-Guduladreef 21, 1785 Merchtem

Attestnummer : 20250908-000288.000

## Zone 1: Hoofdgebouw

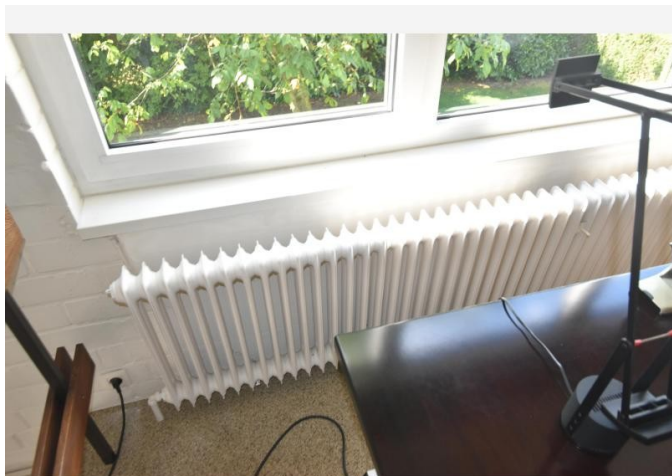
## Fiche 8: Gietijzeren/oudere radiatoren (Bouwjaar ongekend)

Advies

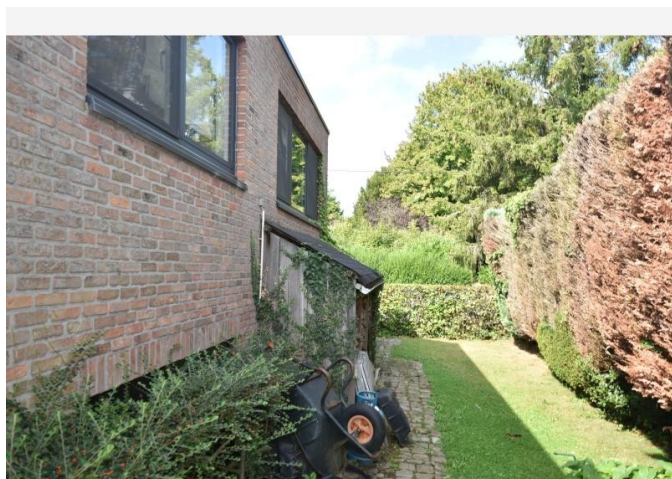
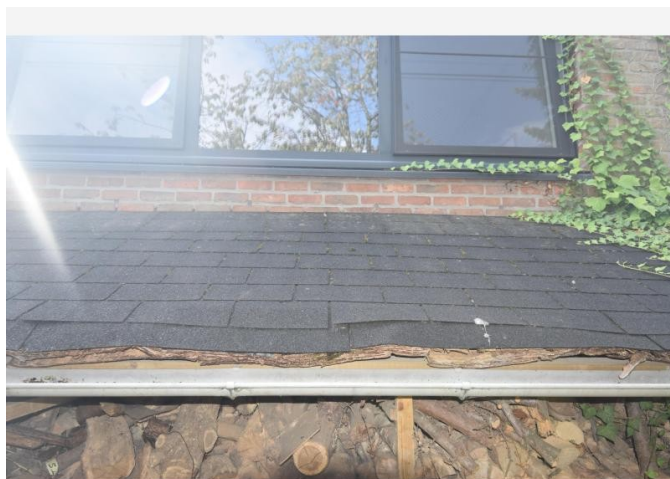
## Fiche 9: Roofing Shingles- Dak Houtopslag

Geen asbest

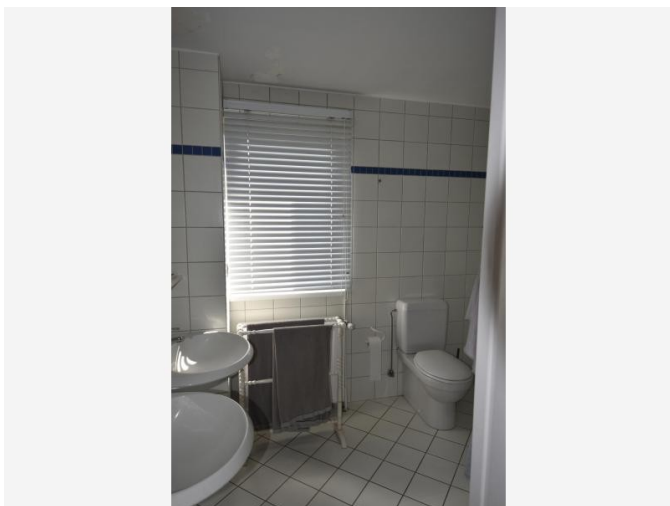
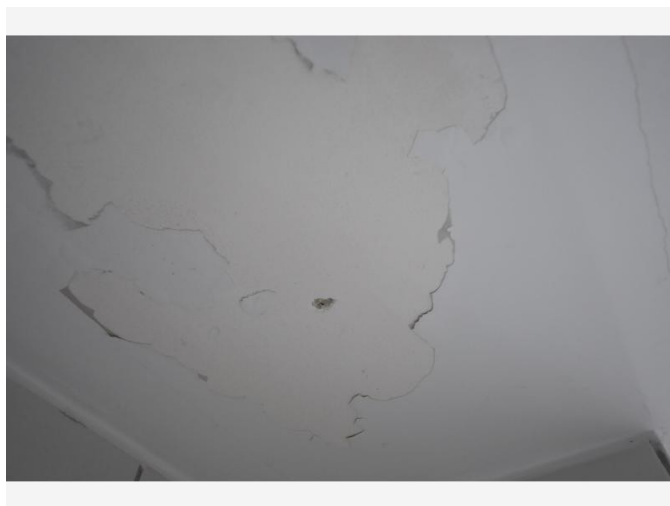
## Fiche 10: Pleisterwerk - Plafonds

Geen asbest

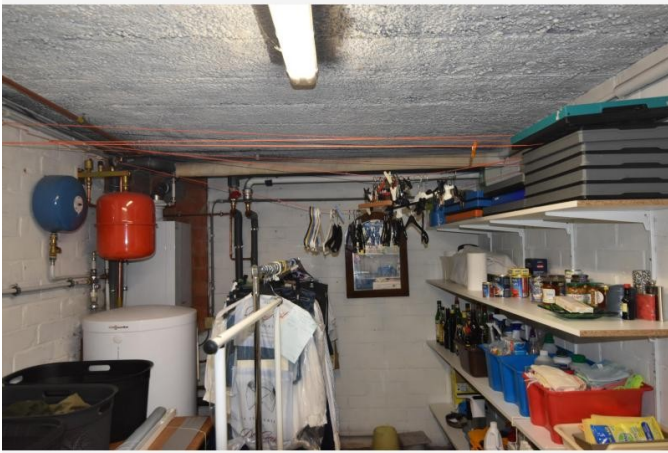
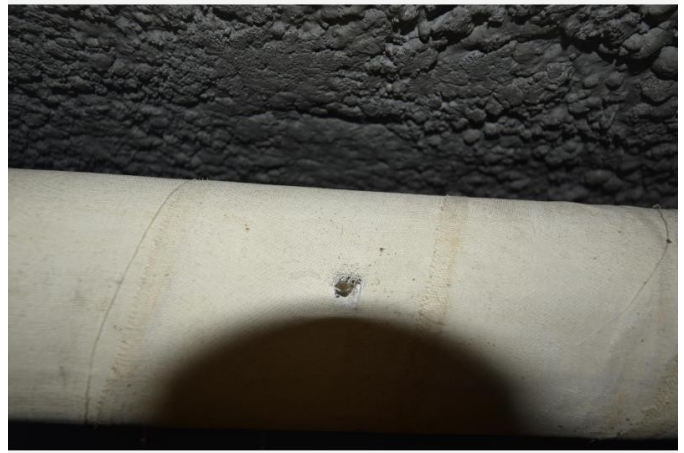
| Opmerking | Geen destructief onderzoek naar eventuele oudere verdachte onderliggende lagen, wegens het niet-destructief karakter van ons onderzoek (Conform de opdracht). |
