# Asbestinventarisatattest

Bergeneindestraat 21, 3454 Geetbets

Attestnummer : 20250830-000020.002

Uitgegeven op : 02.09.2025

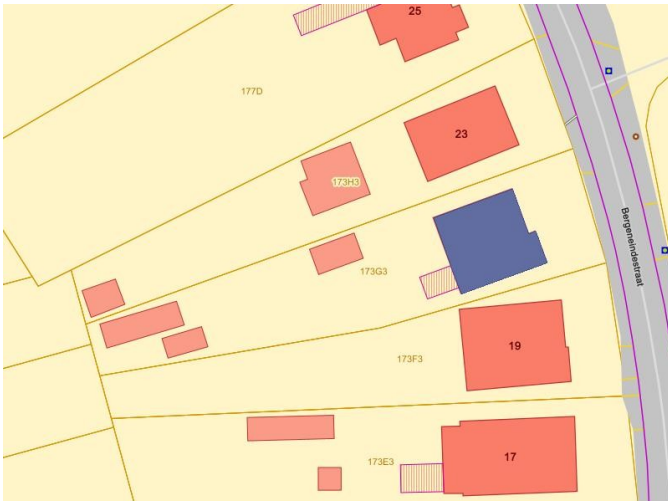
## Zone 1: Hoofdgebouw

**4 Asbestmaterialen**

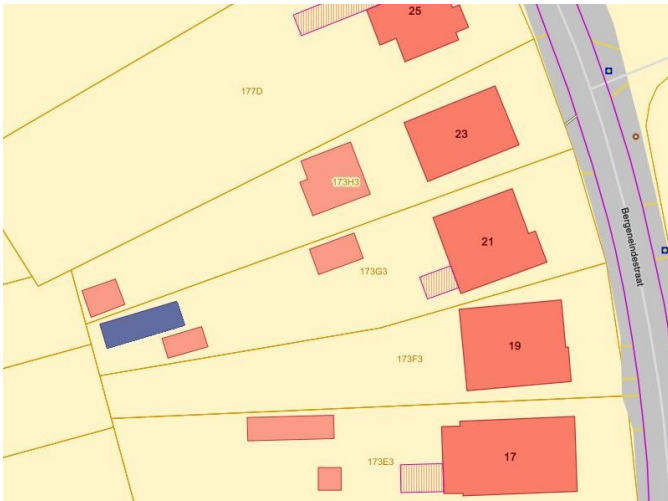
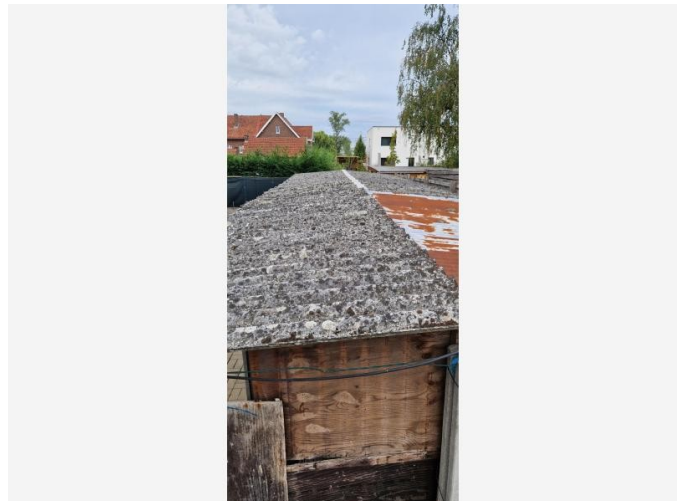
## Zone 4: Bijgebouw 3

- 1 Asbestmateriaal**
- 0 Beperkingen
- 0 Uitsluitingen
- 0 Roerende goederen
- 0 Puin, steenslag, (water)bodem
- 0 Adviezen
- 0 Geen asbest

| Beschrijving | Type | Actie |
|---|---|---|
| 3. Golfplaten | Asbestmateriaal | <a href="#">Verwijderen</a> |
