# Asbestinventarisatetest

Broekstraat 29, 1982 Zemst

Attestnummer : 20250724-000236.000

Uitgegeven op : 24.07.2025

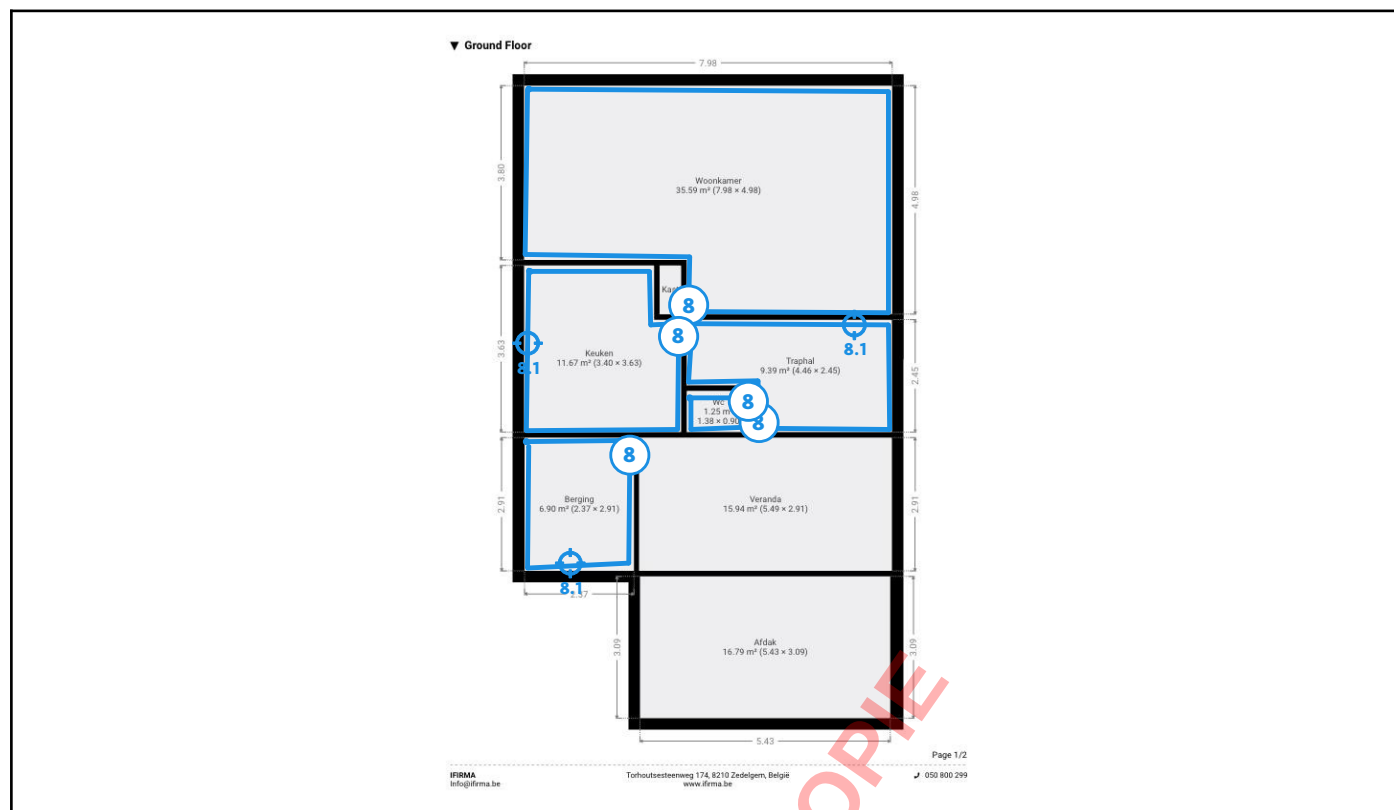
## Plan 1.1: Grondplan +0

| Beschrijving | Type | Actie |
|---|---|---|
| 1. Vensterbanken- Massal | Asbestmateriaal | Zorgvuldig beheren |

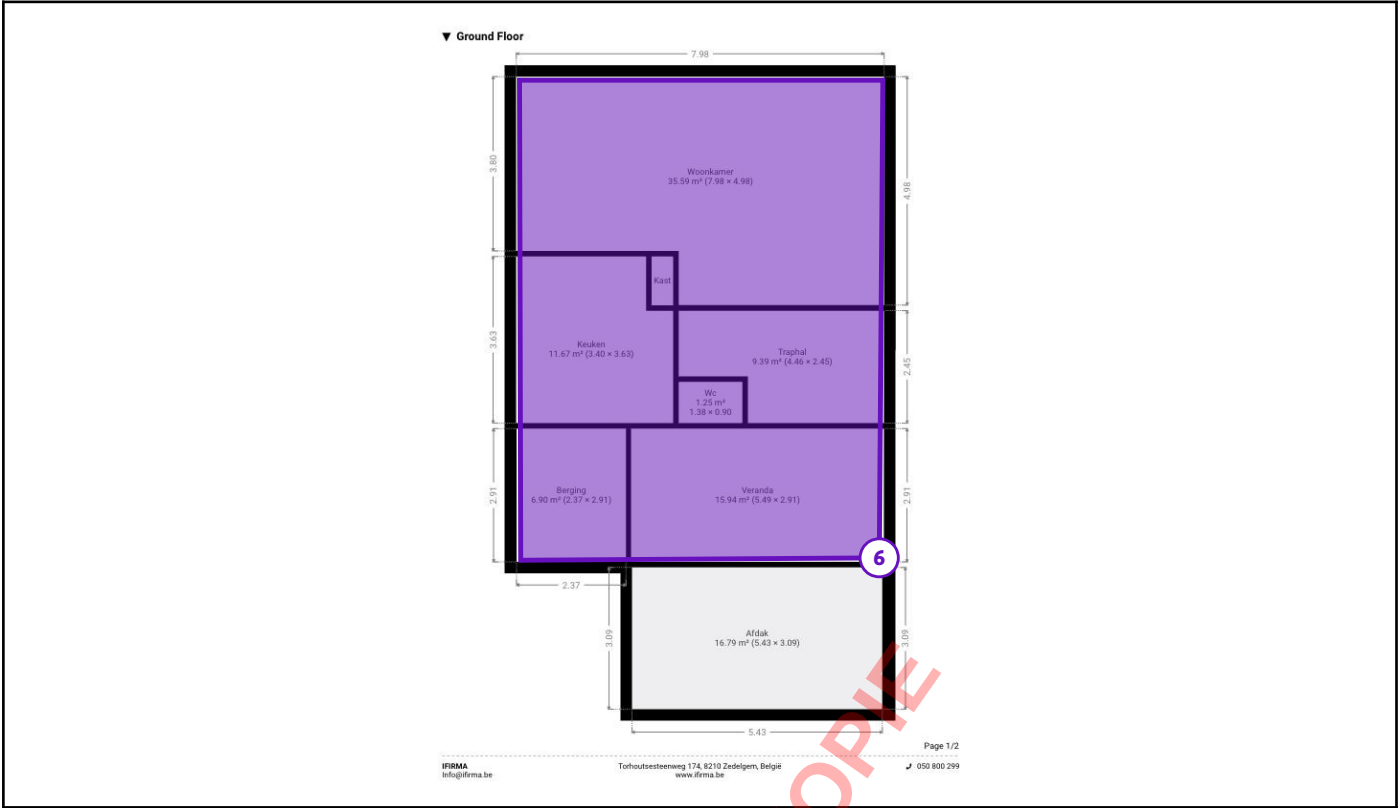
# Plan 1.3: Grondplan +0

| Beschrijving | Type | Actie |
|---|---|---|
| 6. Verlaagde/valse plafonds | Advies | - |

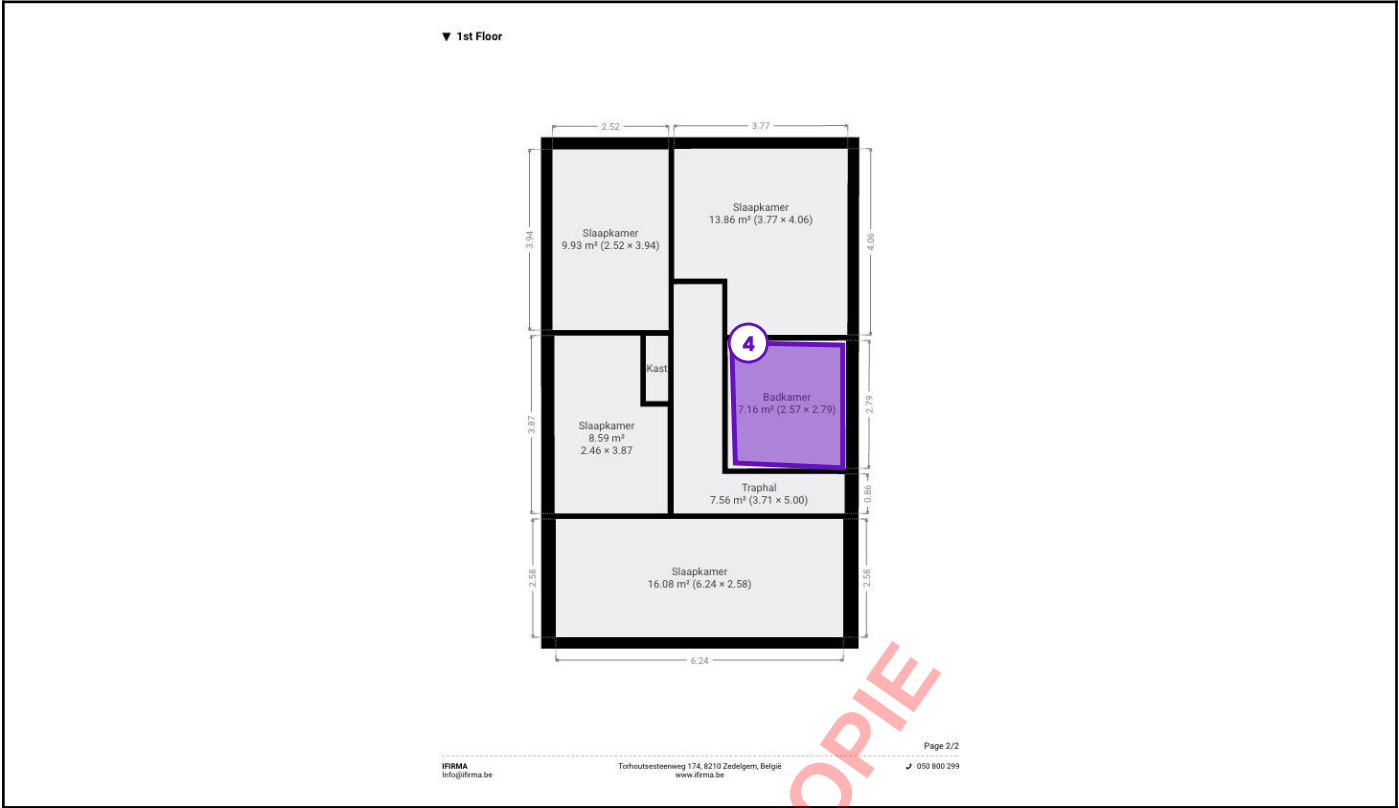
# Plan 1.5: Grondplan +1

| Beschrijving | Type | Actie |
|---|---|---|
| 4. Geen verdacht vloerzeil/tapijt waargenomen (Onderliggende lagen) | Advies | - |

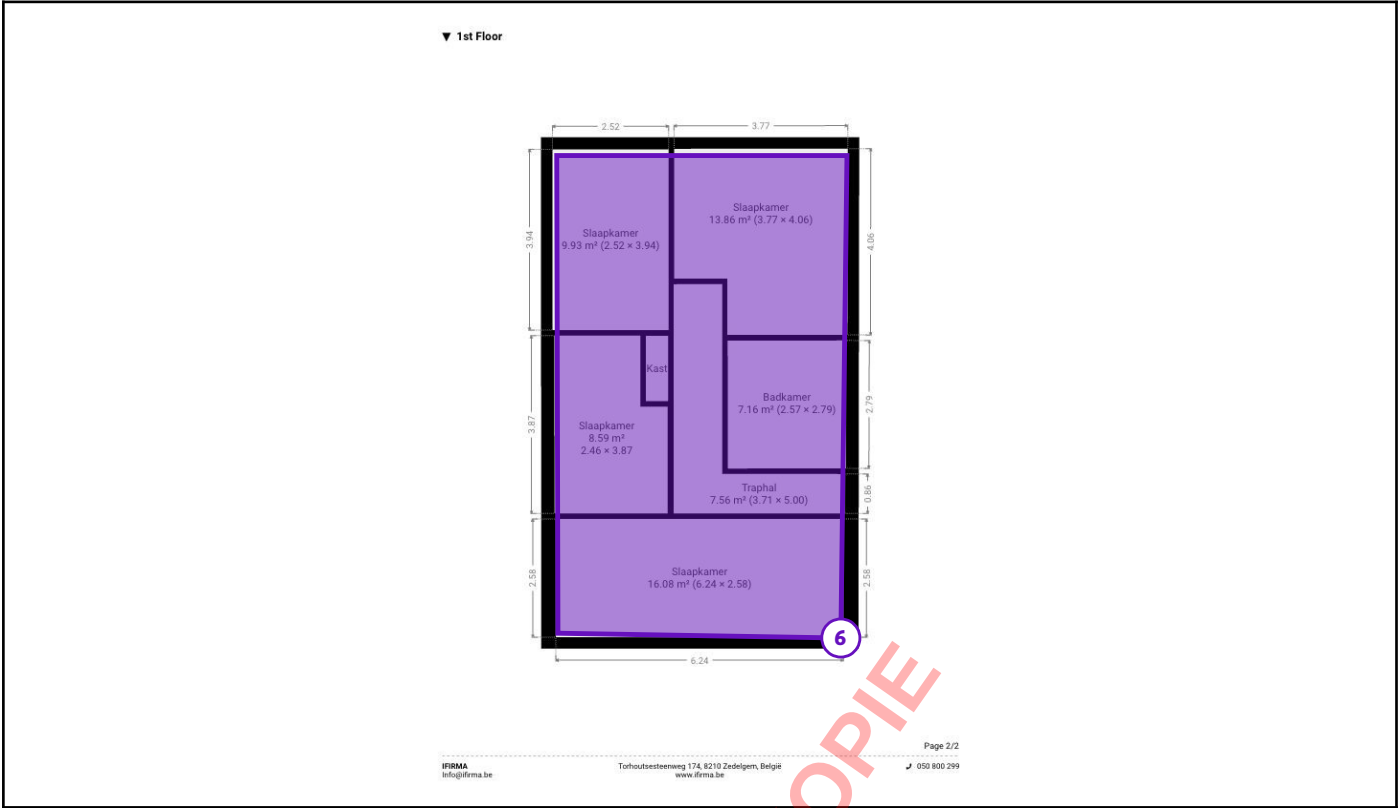
# Plan 1.6: Grondplan +1

| Beschrijving | Type | Actie |
|---|---|---|
| 6. Verlaagde/valse plafonds | Advies | - |

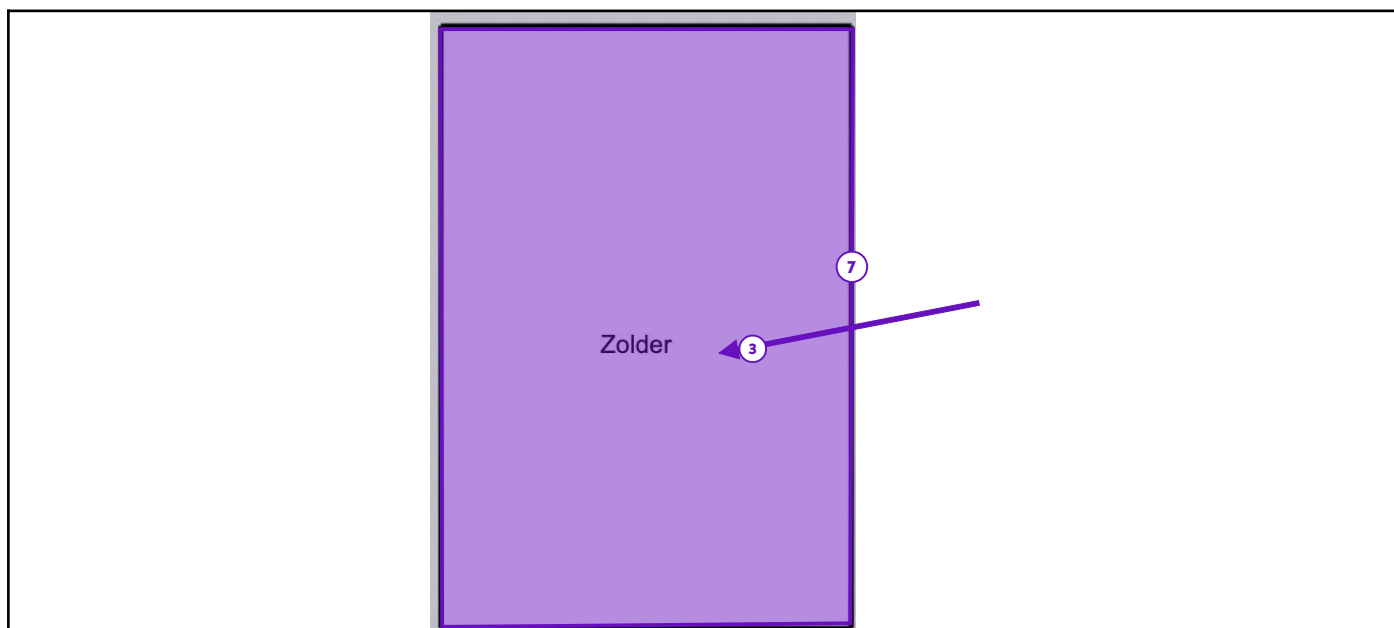
## Plan 1.7: Grondplan Zolder

| Beschrijving | Type | Actie |
|---|---|---|
| 7. Geen verdacht onderdak aanwezig - Schuine daken | Advies | - |
