# Asbestinventarisatattest

Roeselarestraat 102/001, 8560 Wevelgem

Attestnummer : 20250826-000333.001

Uitgegeven op : 26.08.2025

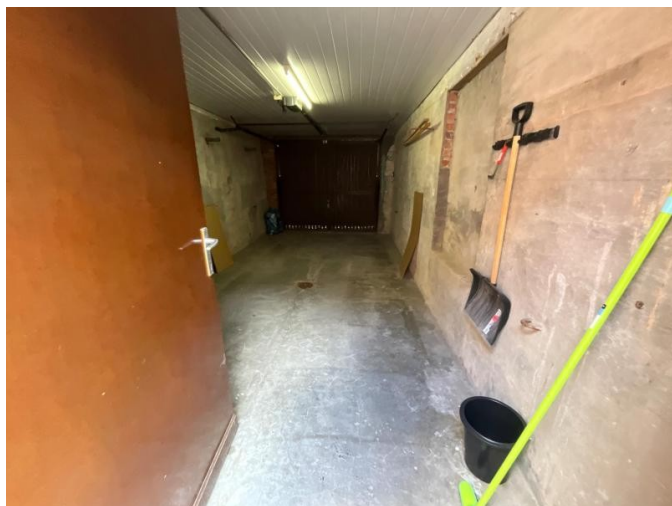
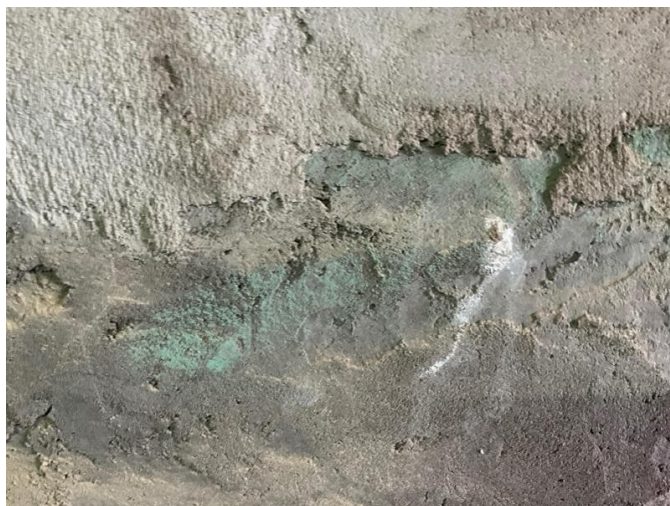
| Opmerking | <p>Tijdens de inspectie nemen we stalen in de volgende ruimtes (indien aanwezig):</p> <p>Individuele ruimte: Bijvoorbeeld een slaapkamer of bureau.</p> <p>Natte ruimte: badkamer of keuken.</p> <p>Stookplaats: De ruimte waar de verwarmingsinstallatie staat.</p> <p>Trappenhal: Het gedeelte met de trap.</p> <p>Deze monsternameprocedure volgen we volgens het vastgelegde inspectieprotocol.</p> <p>Belangrijk: bij renovatie- of sloopwerken adviseren we om in elke afzonderlijke ruimte een onderzoek te laten uitvoeren. De hierboven genoemde ruimtes zijn slechts een indicatieve selectie voor de standaard inspectie. Dit attest kan niet worden gebruikt als meetstaat, de hoeveelheid is louter indicatief.</p> |

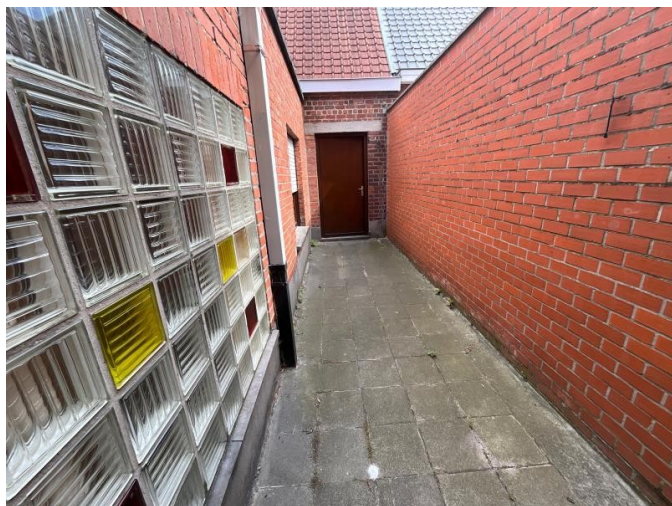
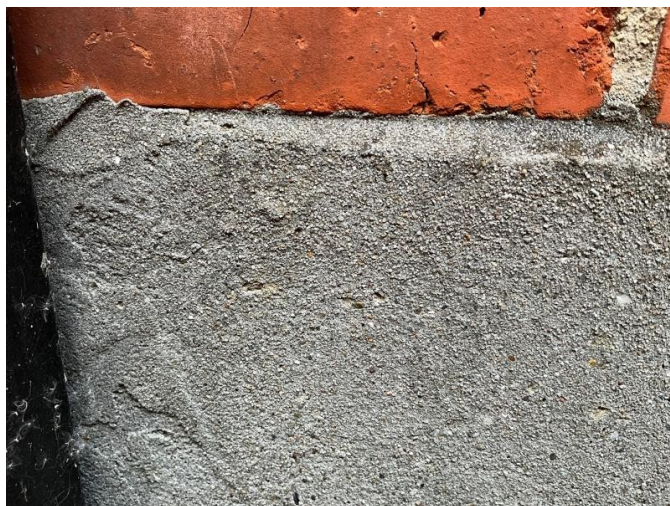
| Opmerking | De hoeveelheid is louter indicatief. |

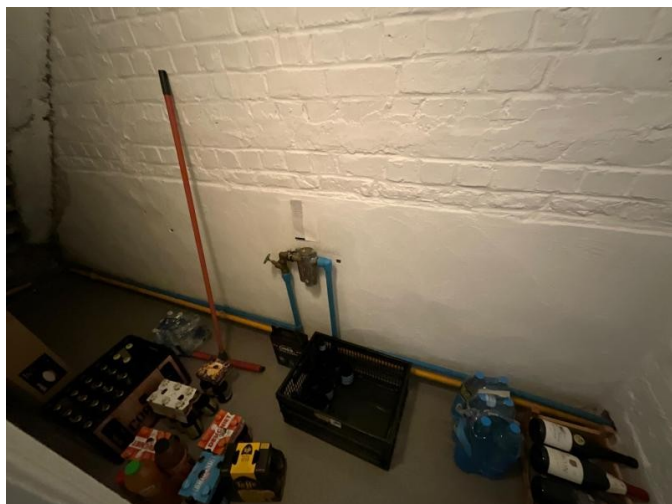
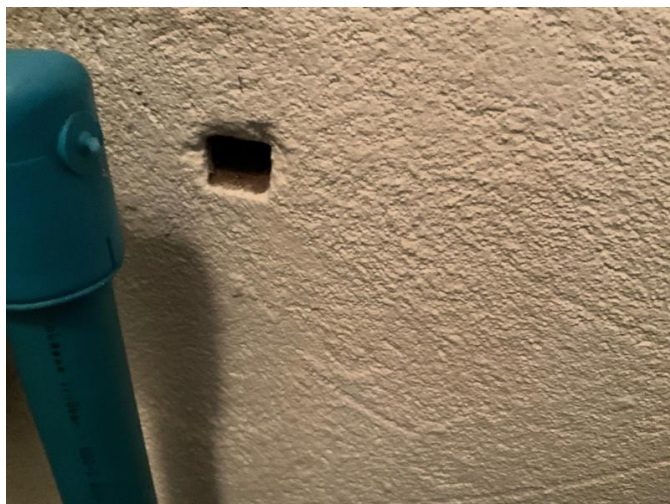
| Opmerking | <p>Tijdens de inspectie nemen we stalen in de volgende ruimtes (indien aanwezig):</p> <p>Individuele ruimte: Bijvoorbeeld een slaapkamer of bureau.</p> <p>Natte ruimte: badkamer of keuken.</p> <p>Stookplaats: De ruimte waar de verwarmingsinstallatie staat.</p> <p>Trappenhal: Het gedeelte met de trap.</p> <p>Deze monsternameprocedure volgen we volgens het vastgelegde inspectieprotocol.</p> <p>Belangrijk: bij renovatie- of sloopwerken adviseren we om in elke afzonderlijke ruimte een onderzoek te laten uitvoeren. De hierboven genoemde ruimtes zijn slechts een indicatieve selectie voor de standaard inspectie. Dit attest kan niet worden gebruikt als meetstaat, de hoeveelheid is louter indicatief.</p> |
