# Asbestinventarisatetest

Schuttershof 26, 8904 Ieper

Attestnummer : 20250908-000315.000

**Asbestveilig** (maar mogelijk niet asbestvrij)

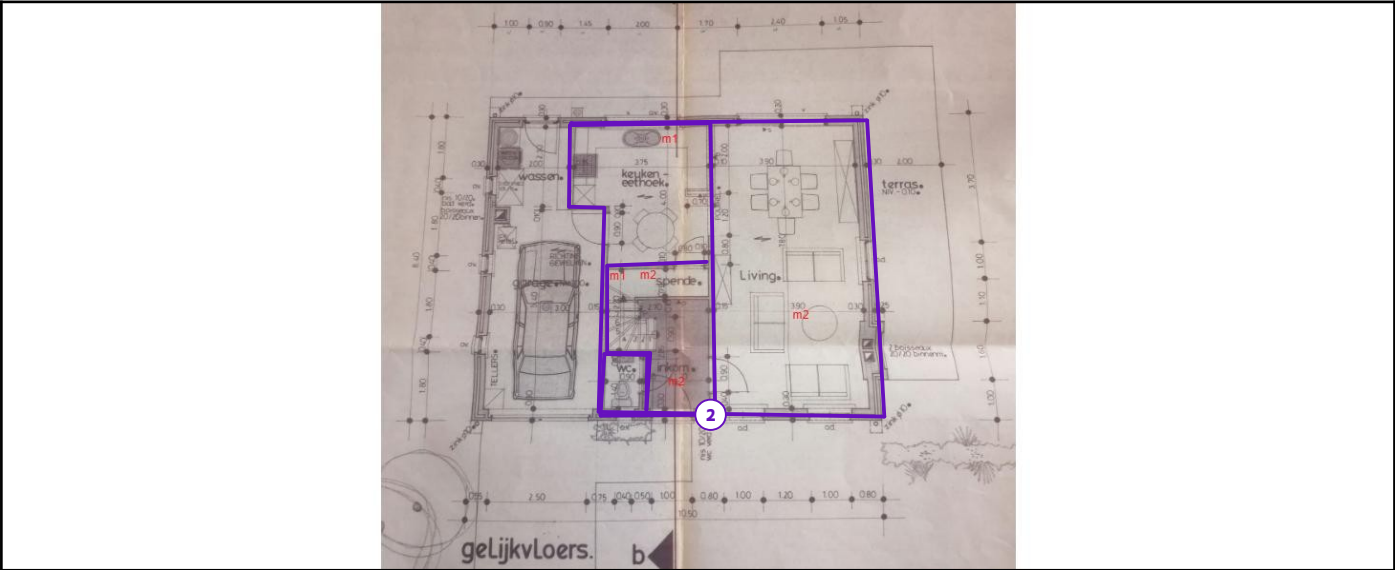
# Plan 1.3: Grondplan gelijkvloers

| Beschrijving | Type | Actie |
|---|---|---|
| 2. Moluren in polystereen | Advies | - |

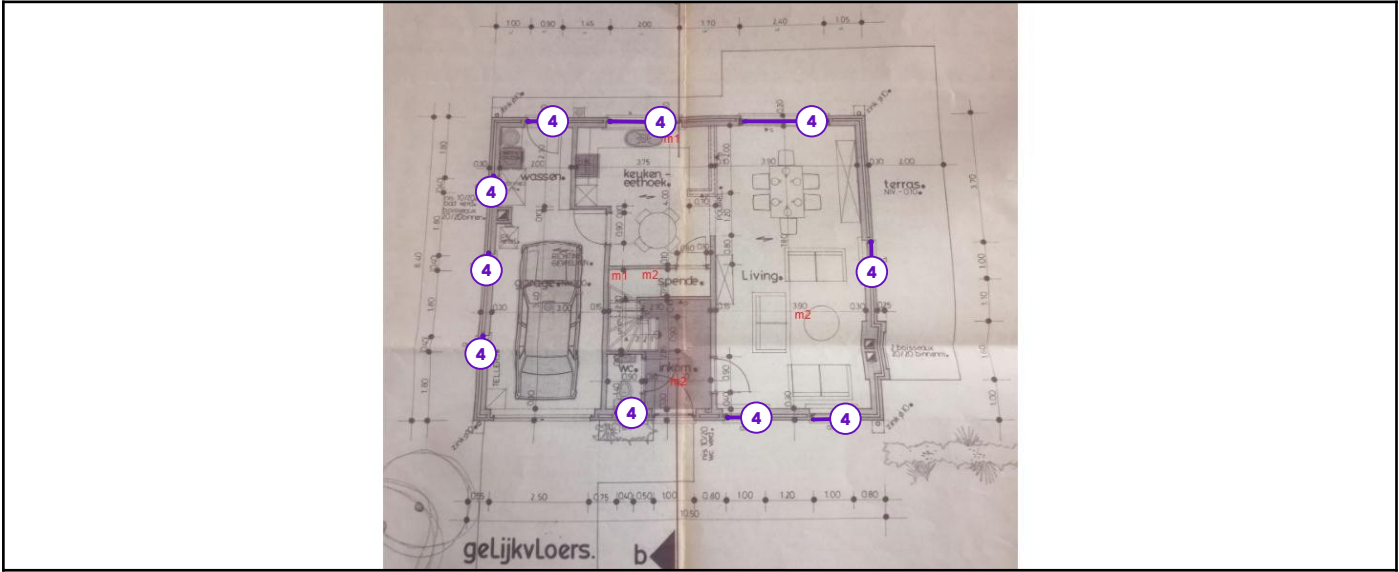
# Plan 1.5: Grondplan gelijkvloers

| Beschrijving | Type | Actie |
|---|---|---|
| 4. Silicone tussen raam en muur | Advies | - |

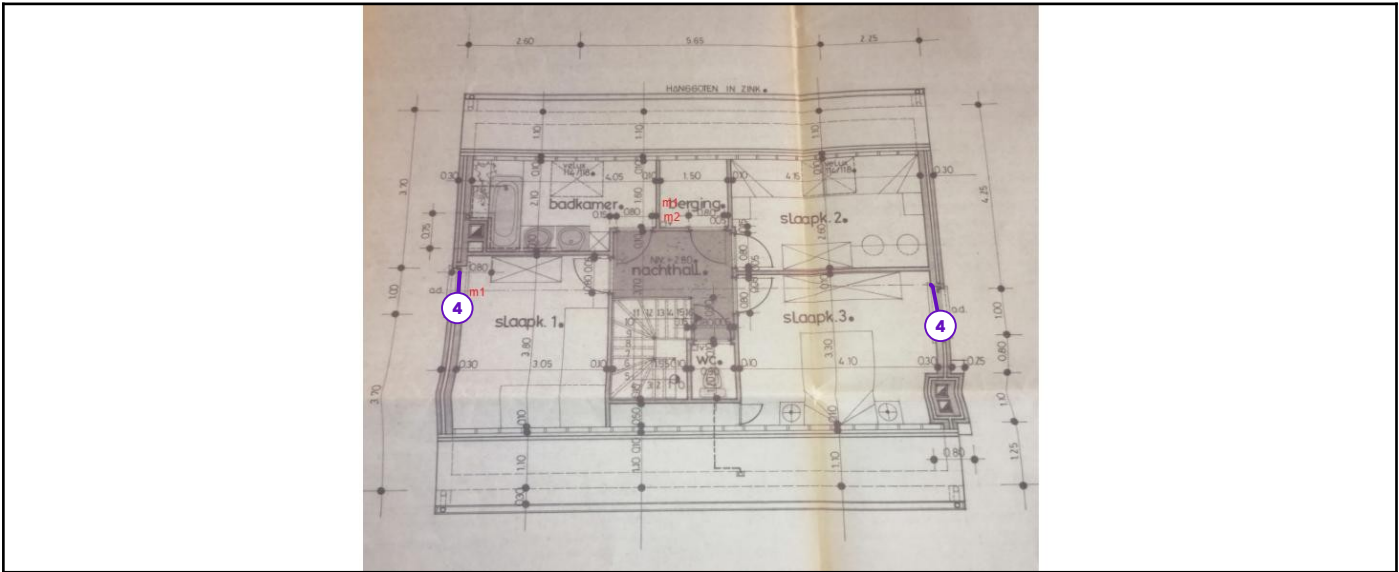
# Plan 1.8: Grondplan verdieping 1

| Beschrijving | Type | Actie |
|---|---|---|
| 4. Silicone tussen raam en muur | Advies | - |

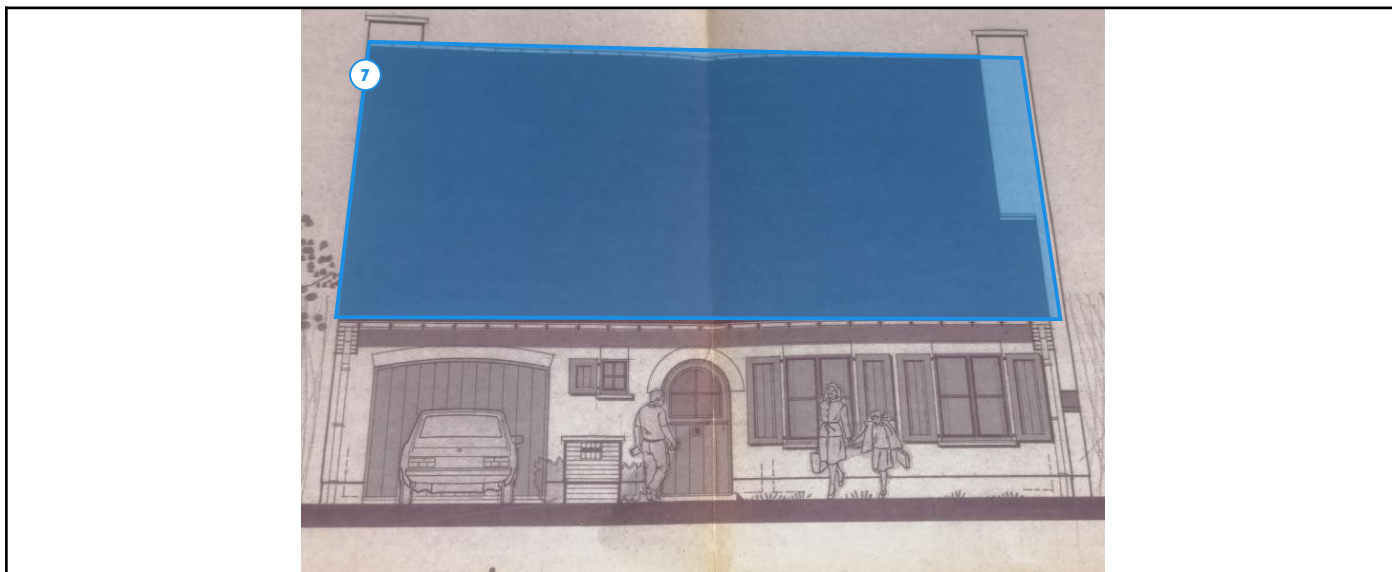
## Plan 1.9: Grondplan dak

| Beschrijving | Type | Actie |
|---|---|---|
| 1. 2 schouwmantels | Beperking | - |
