# Asbestinventarisatattest

Onderwijsstraat 35/001, 1930 Zaventem

Attestnummer : **20251007-000224.000**

Uitgegeven op : **07.10.2025**

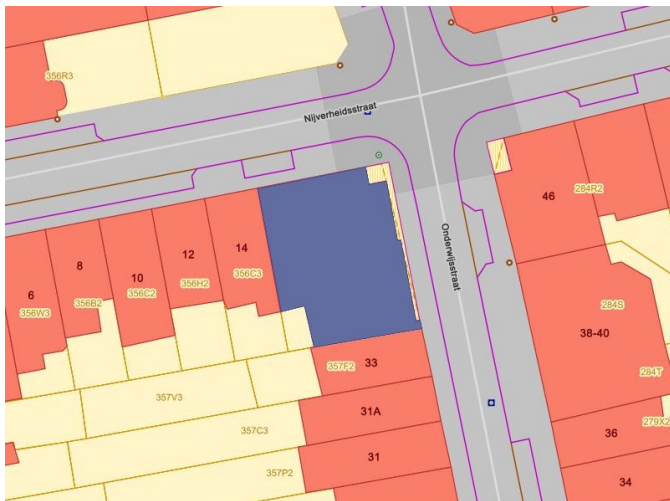
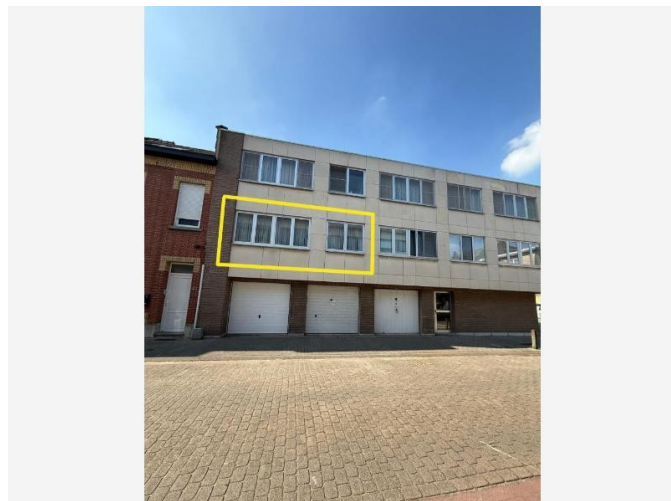
## Zone 1: Appartement

- 0 Asbestmaterialen
- 0 Beperkingen
- 0 Uitsluitingen
- 0 Roerende goederen
- 0 Puin, steenslag, (water)bodem
- 2 Adviezen
- 2 Geen asbest

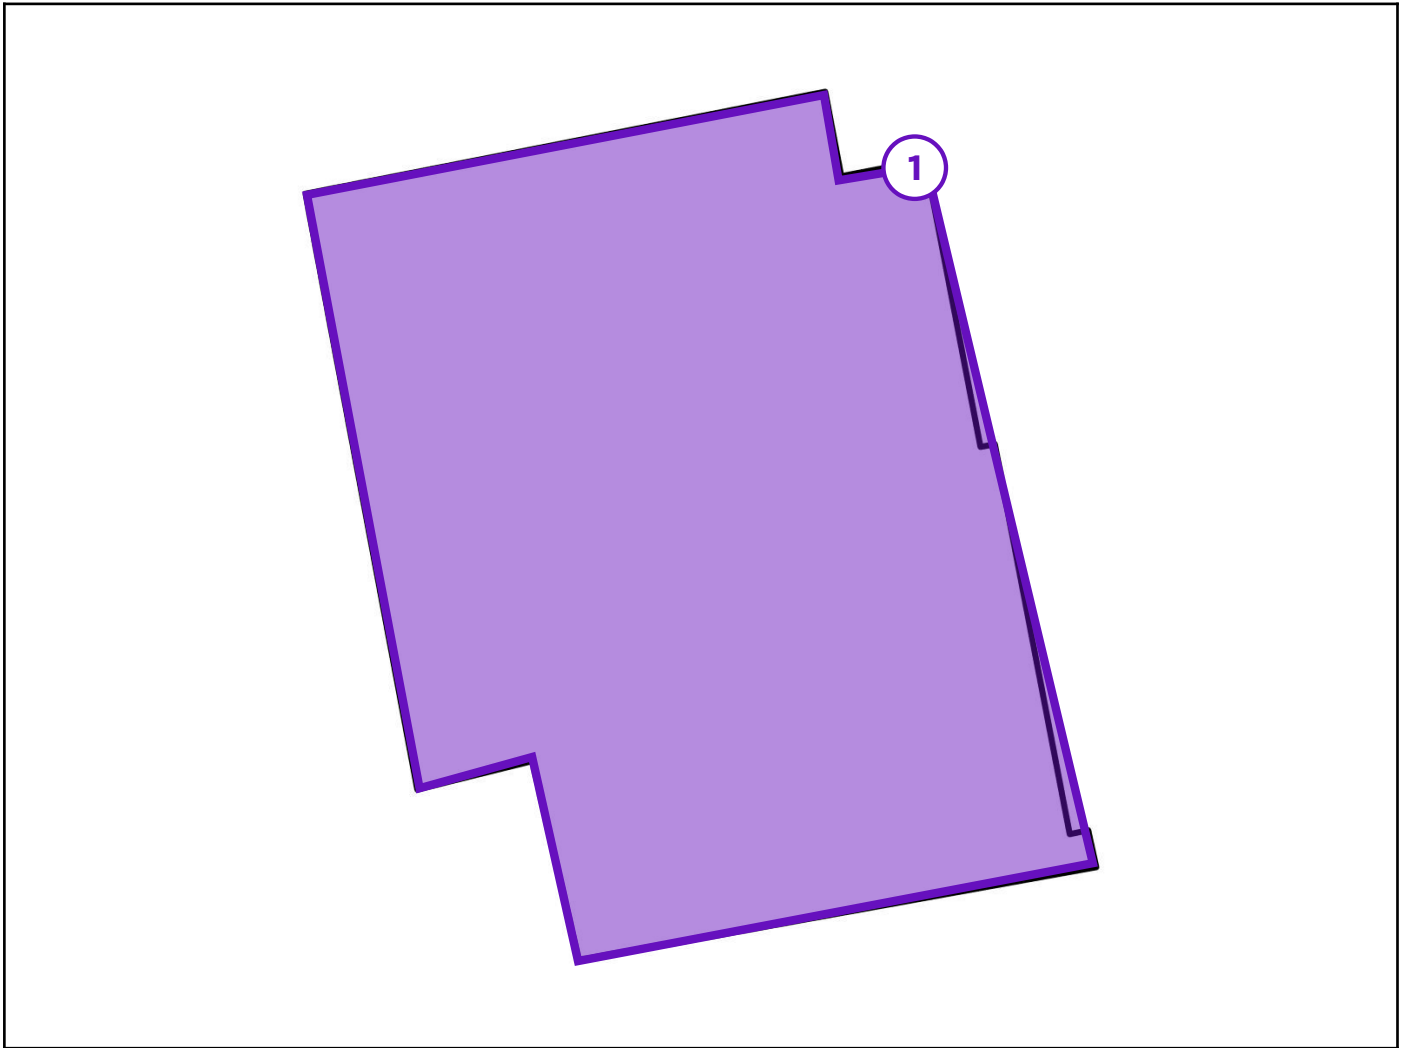
## Plan 1.3: Hoofdgebouw plan

| Beschrijving | Type | Actie |
|---|---|---|
| 2. Wandtegels | Advies | - |

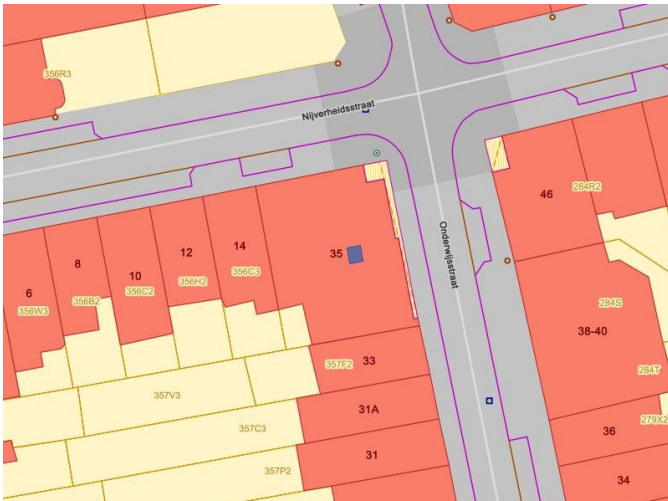
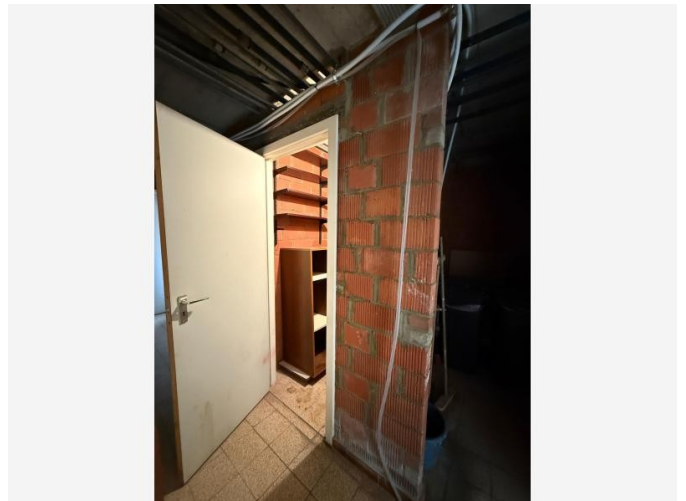
## Zone 2: berging

- 0 Asbestmaterialen
- 0 Beperkingen
- 0 Uitsluitingen
- 0 Roerende goederen
- 0 Puin, steenslag, (water)bodem
- 0 Adviezen
- 0 Geen asbest
