# Asbestinventarisatetest

Diestsestraat 144, 3270 Scherpenheuvel-Zichem

Attestnummer : 20251010-000263.000

Uitgegeven op : 10.10.2025

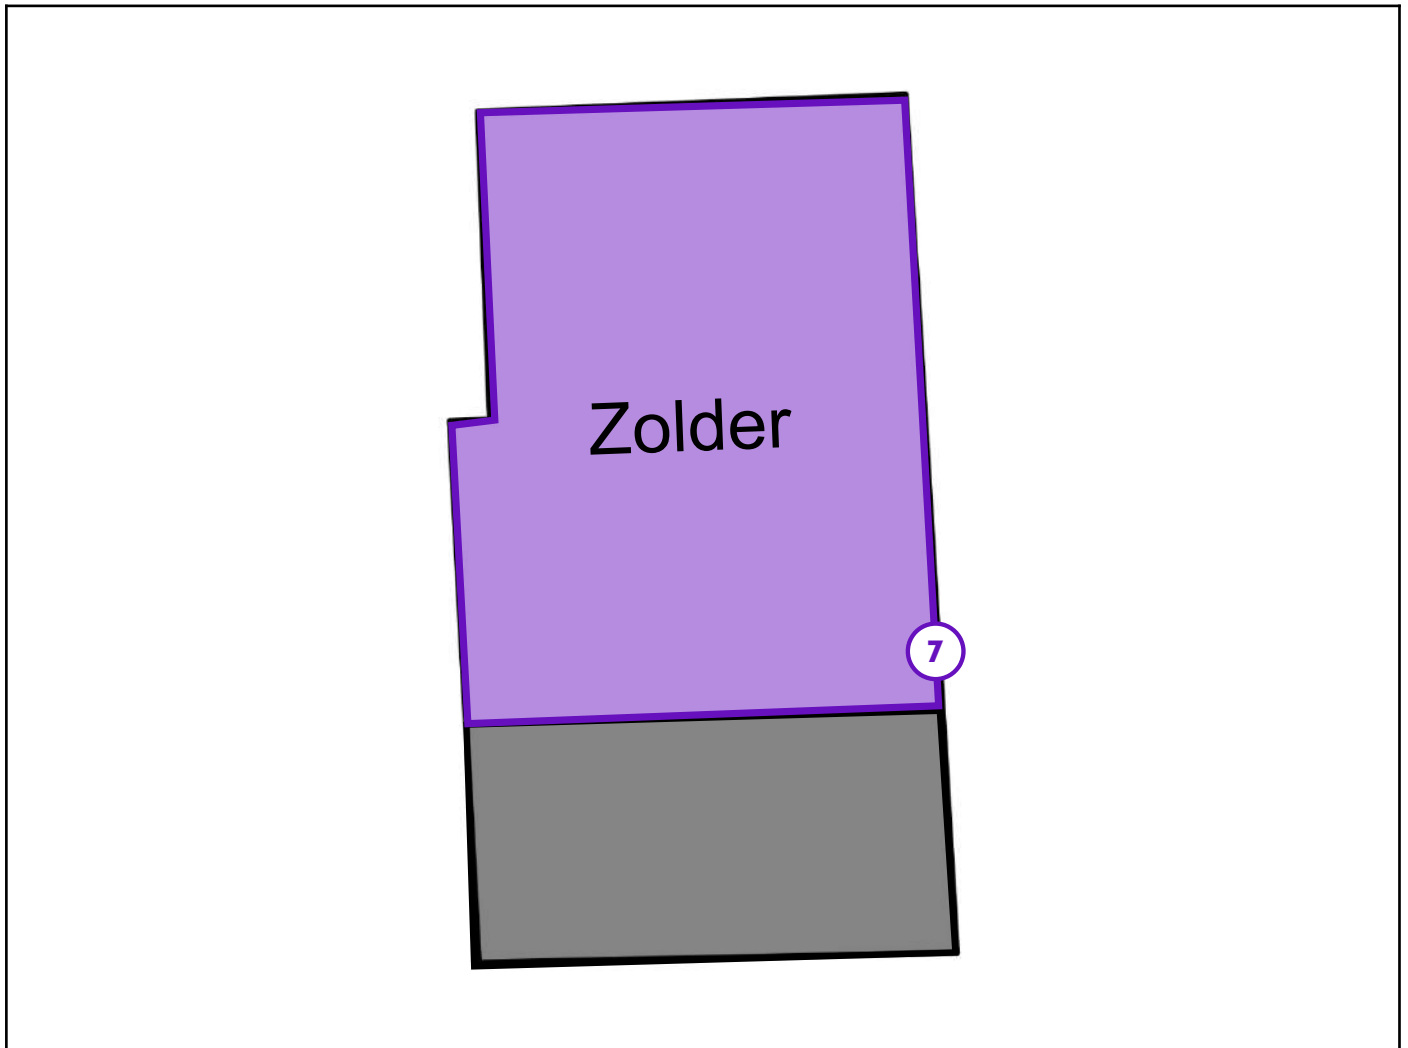
## Plan 1.2: Zolder

| Beschrijving | Type | Actie |
|---|---|---|
| 7. Onderdak | Advies | - |
