# Asbestinventarisatetest

Gestelstraat 12, 3583 Beringen

Attestnummer : 20250407-000414.000

Uitgegeven op : 07.04.2025

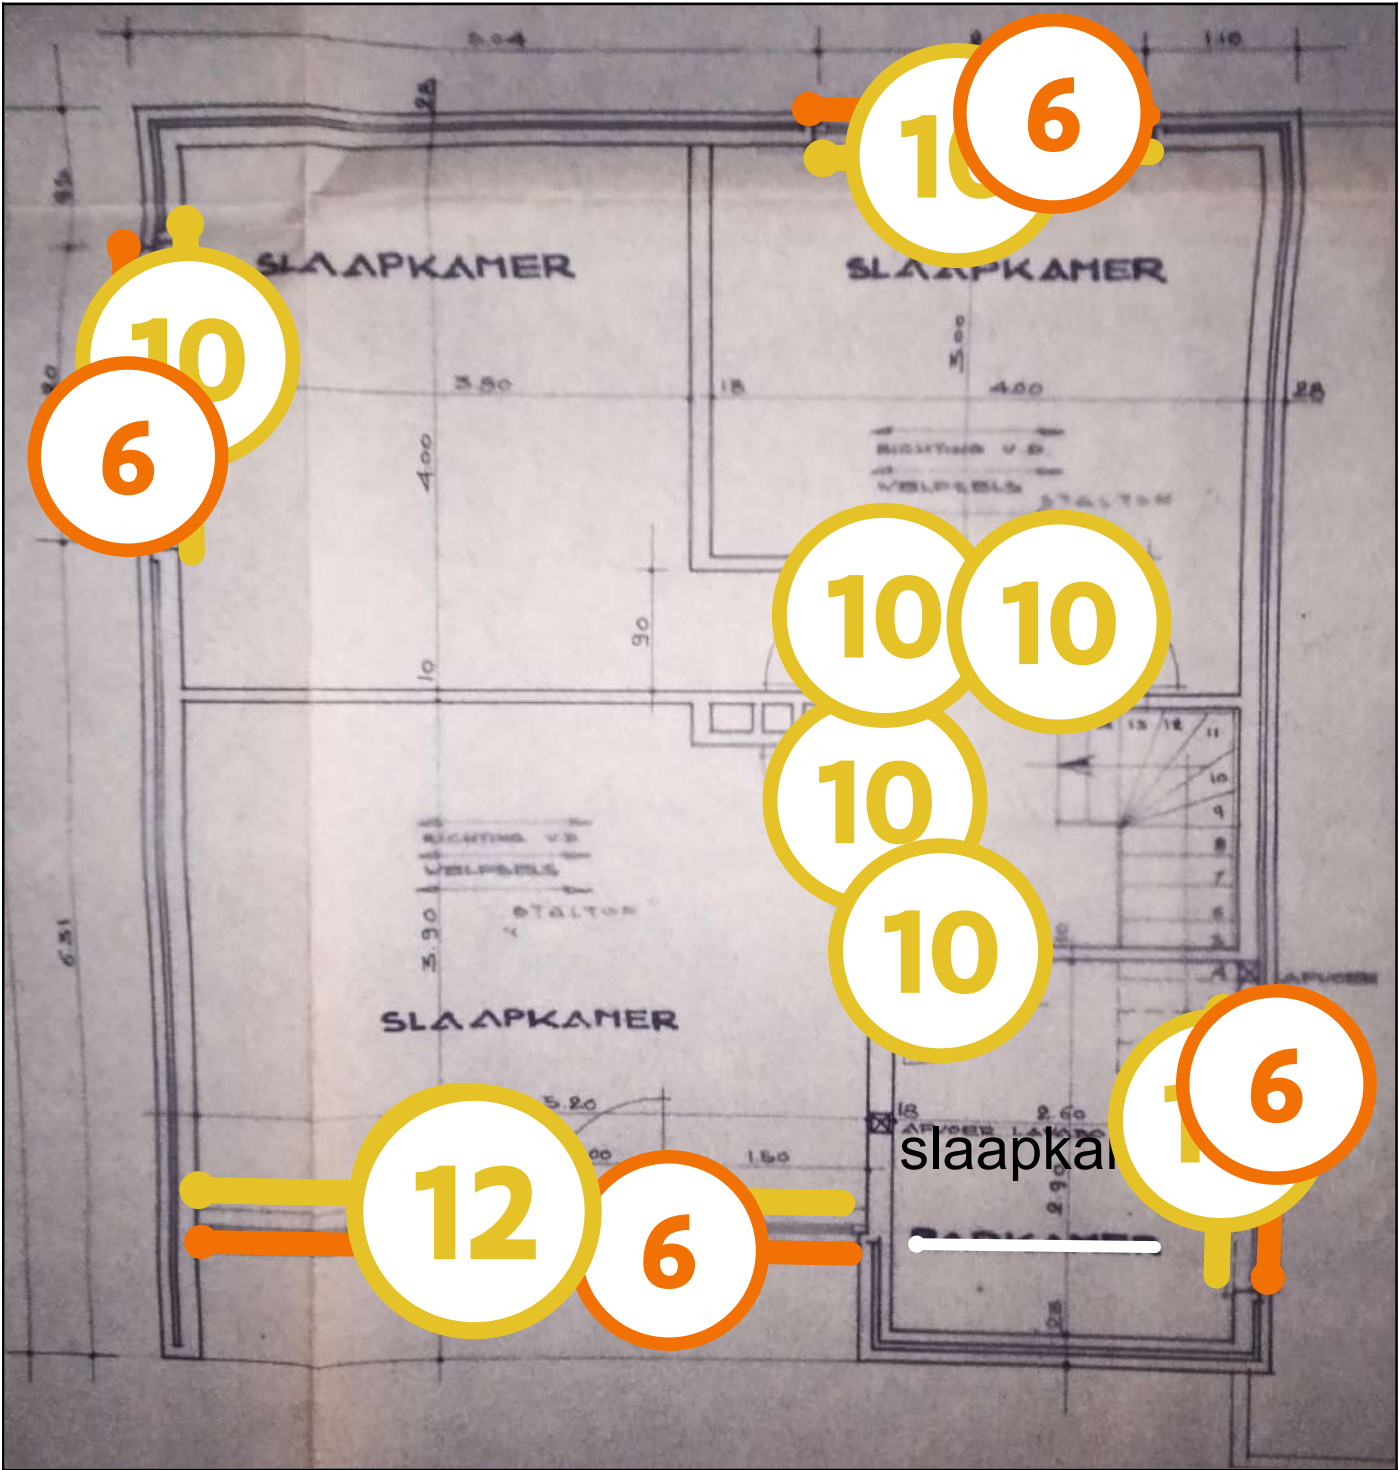
Plan 1.5: V+1 : DIV 2

| 12. Glasal (visueel vastgesteld). | Asbestmateriaal | Zorgvuldig beheren |

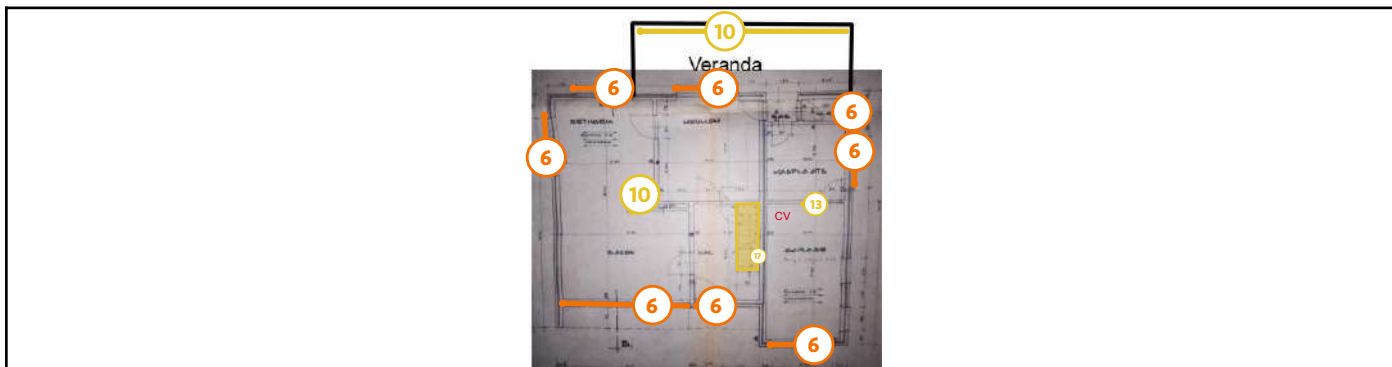
## Plan 1.10: GLV : DIV 2

| Beschrijving | Type | Actie |
|---|---|---|
| 17. Plaatmateriaal - onderkant - trap | Asbestmateriaal | Zorgvuldig beheren |

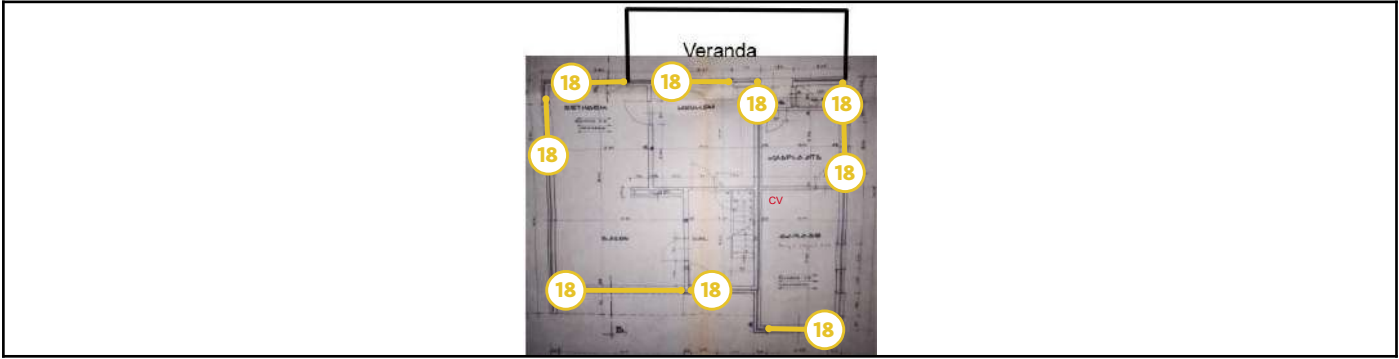
# Plan 1.11: GLV : DIV 3

| Beschrijving | Type | Actie |
|---|---|---|
| 18. Stopverf - Woning | Asbestmateriaal | Zorgvuldig beheren |

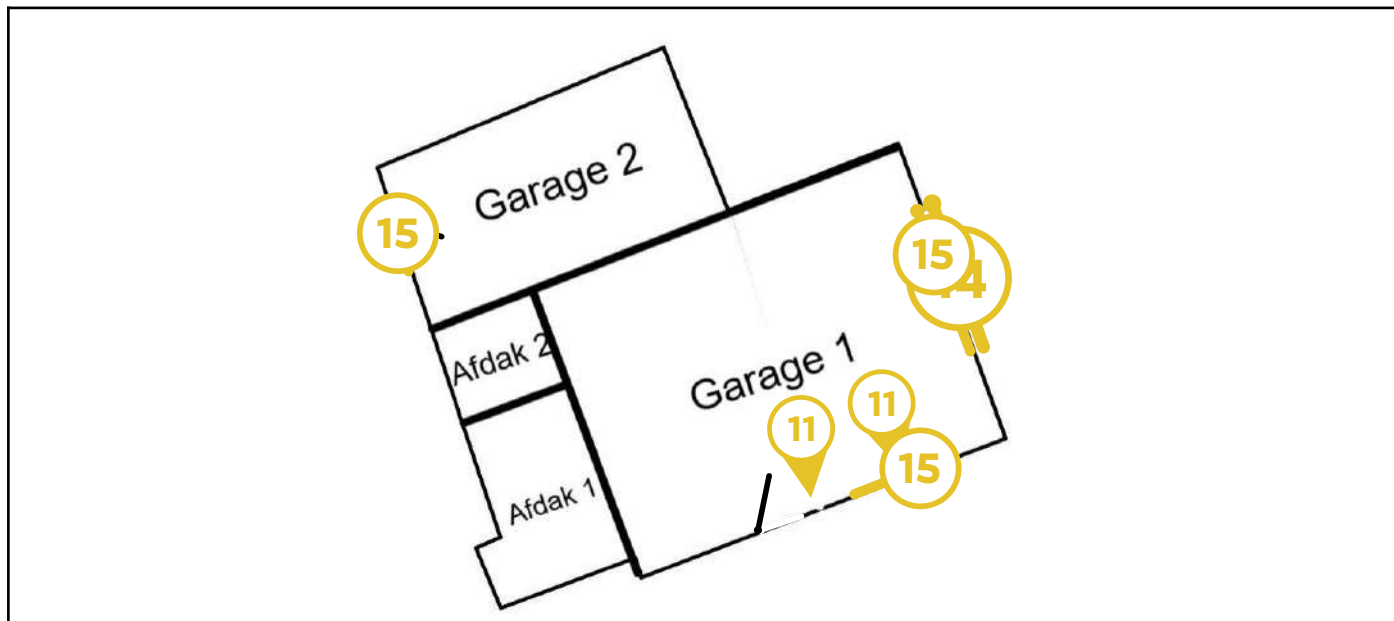
## Plan 2.2: Garage 1 & 2, Afdak 1 & 2 plan

| Beschrijving | Type | Actie |
|---|---|---|
| 15. Stopverf - Garage's | Asbestmateriaal | Zorgvuldig beheren |

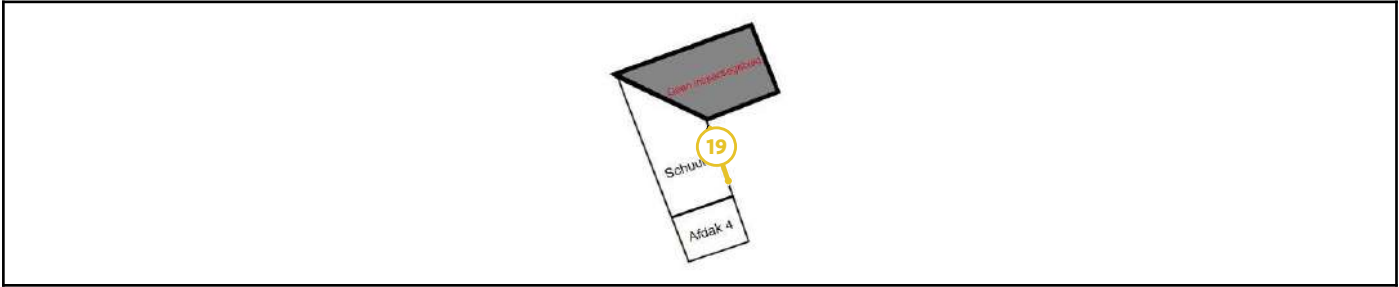
## Plan 5.2: Afdak 4, Schuur + gedeelte geen inspectiegebied pl

| Beschrijving | Type | Actie |
|---|---|---|
| 19. Stopverf - Schuur | Asbestmateriaal | Zorgvuldig beheren |

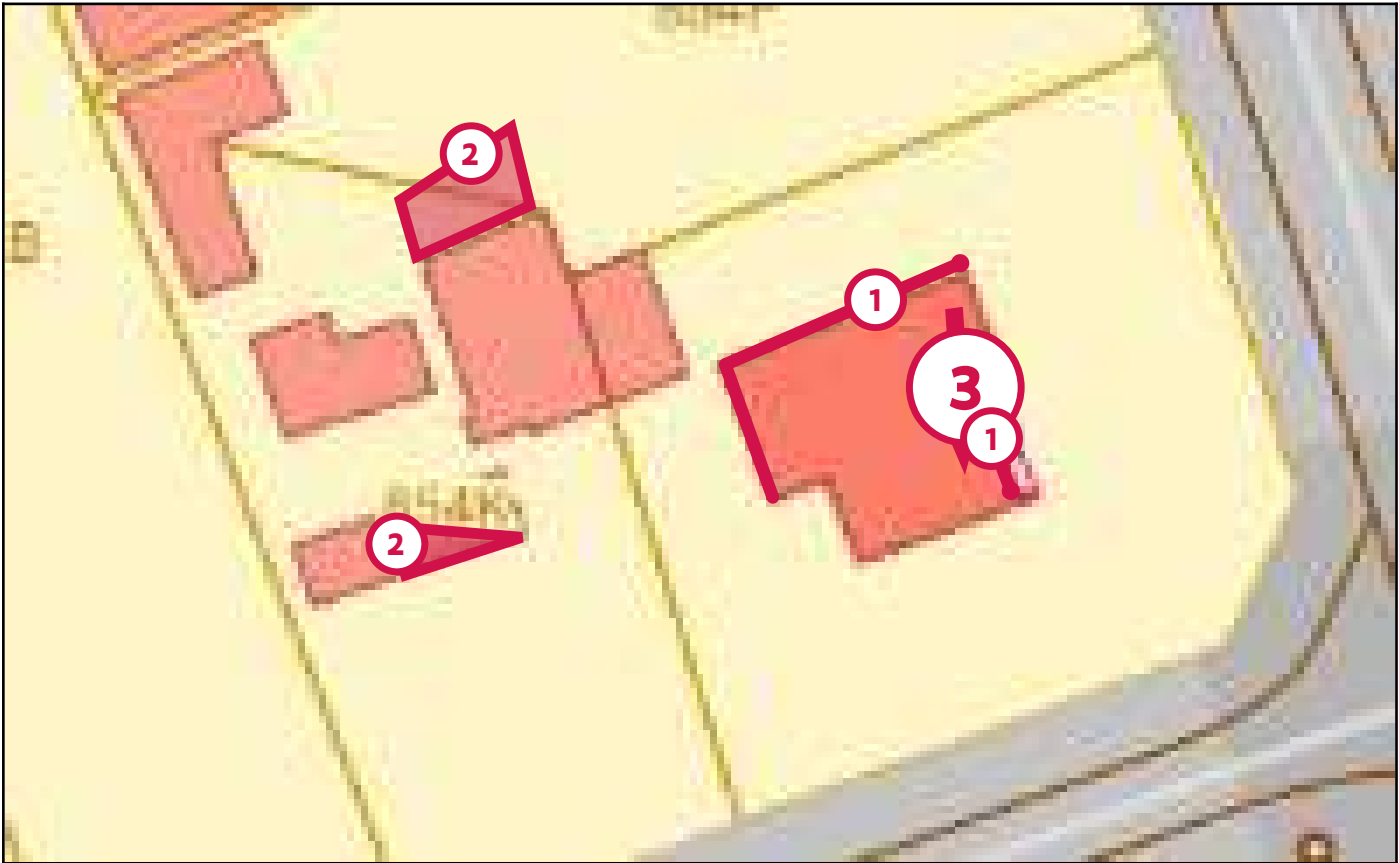
## Plan 6.1: Vaststellingen buiten de constructies

| Beschrijving | Type | Actie |
|---|---|---|
| 3. Leien - Zolder | Asbestmateriaal | Dringend verwijderen |

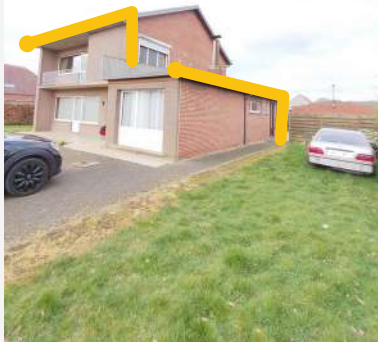
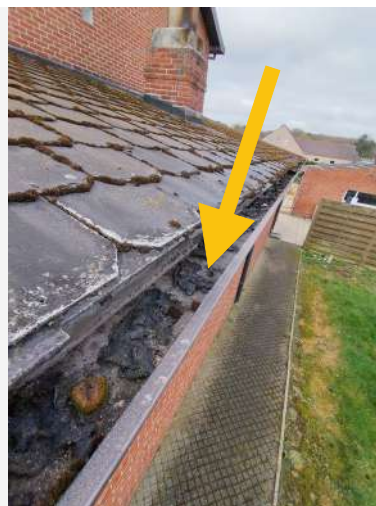
| Opmerking | <p>+/- 60 lm dakgoot/afvoerbuys,</p> <p>De vermelde oppervlaktes, diktes, gewichten en volumes betreffen een berekende schatting. Er worden geen rechten verleend aan deze oppervlaktes/diktes/volumes.</p> |

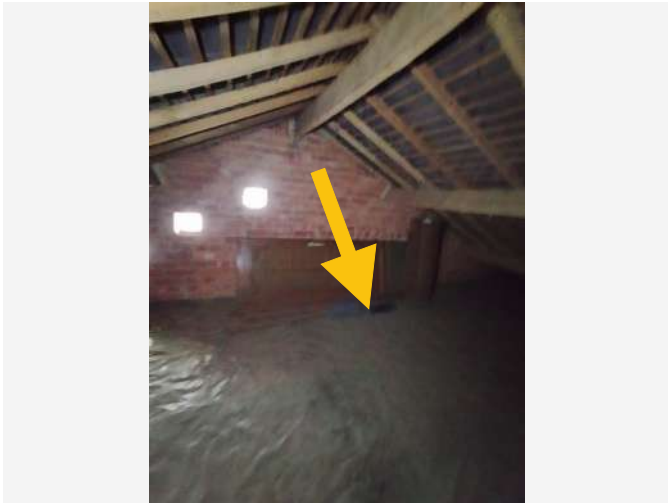
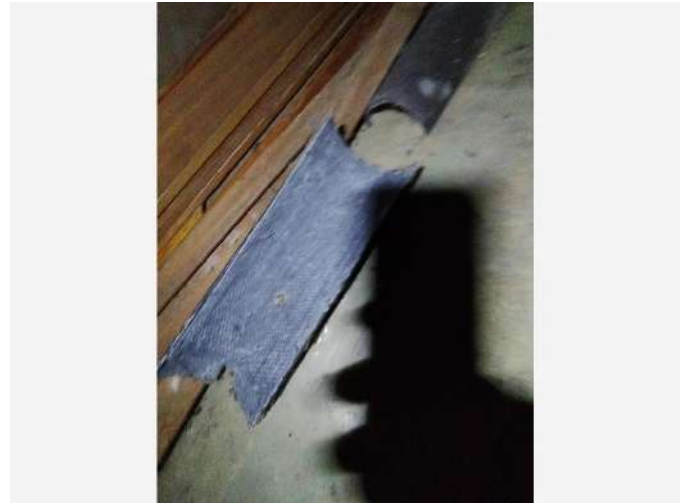
| Opmerking | De vermelde oppervlaktes en volumes betreffen een beredeneerde schatting. Er worden geen rechten verleend aan deze oppervlaktes/volumes |

- u zich vooraf goed informeert op [www.asbestinfo.be](http://www.asbestinfo.be)
- u zich beschermt met een FFP3 mondmasker, wegwerphandschoenen, wegwerpoveral Cat III type 5-6, afspoelbaar schoeisel
- er geen minderjarigen of derden aanwezig zijn
- u beschikt over PE-folie en zakken om loskomende deeltjes en het afval op te vangen en te verpakken
- u beschikt over een vernevelaar (water) of fixeermiddel om het asbestmateriaal te bevochtigen tijdens de volledige duur van de werken
- u weet hoe u asbestmateriaal veilig kan demonteren zonder stof of breuken
- u beschikt over natte doeken om eventuele resten en stof weg te nemen

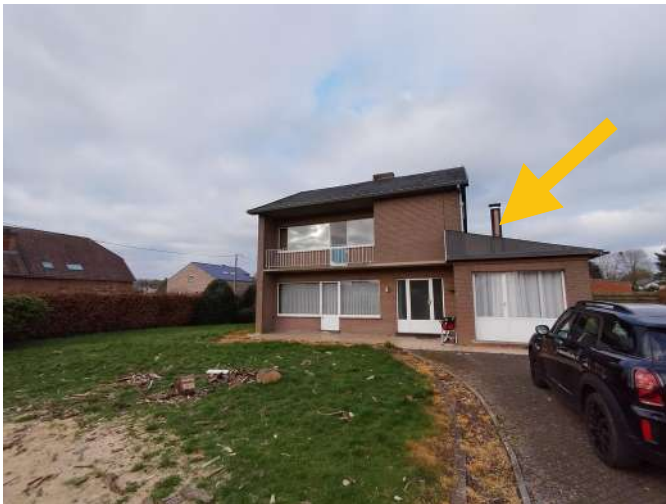
| Opmerking | De golfplaten zijn visueel en volgens expertise als asbestverdacht beschouwd. De vermelde oppervlaktes, diktes en volumes betreffen een beredeneerde schatting. Er worden geen rechten verleend aan deze oppervlaktes/diktes/volumes. |

De buis kan voorzichtig losgebeiteld worden , extra bevochtigen om stof te voorkomen

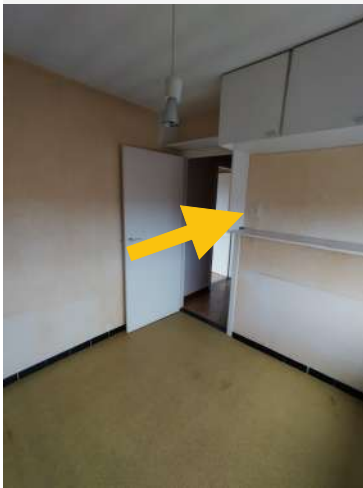
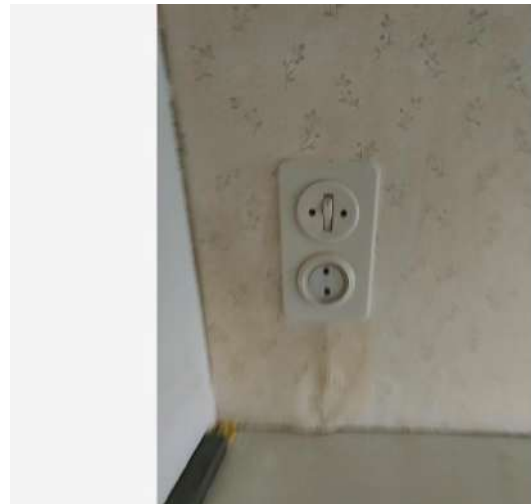
Slaapkamer

| Opmerking | De vermelde oppervlaktes, diktes en volumes betreffen een beredeneerde schatting. Er worden geen rechten verleend aan deze oppervlaktes/diktes/volumes. |

- u zich vooraf goed informeert op [www.asbestinfo.be](http://www.asbestinfo.be)
- u zich beschermt met een FFP3 mondmasker, wegwerphandschoenen, wegwerpoveral Cat III type 5-6, afspoelbaar schoeisel
- er geen minderjarigen of derden aanwezig zijn
- u beschikt over PE-folie en zakken om loskomende deeltjes en het afval op te vangen en te verpakken
- u beschikt over een vernevelaar (water) of fixeermiddel om het asbestmateriaal te bevochtigen tijdens de volledige duur van de werken
- u weet hoe u asbestmateriaal veilig kan demonteren zonder stof of breuken
- u beschikt over natte doeken om eventuele resten en stof weg te nemen

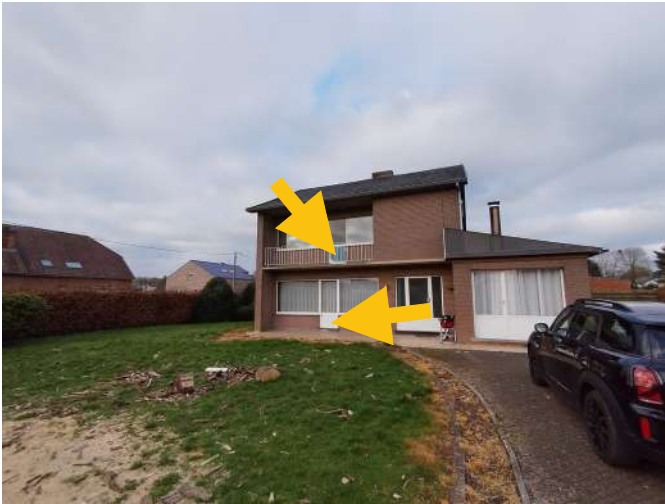
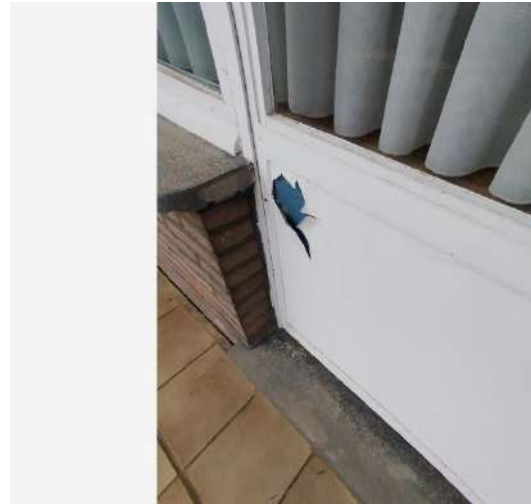
| Opmerking | <p>Het is moeilijk te bepalen of de bakeliettoepassingen in de woning ook effectief asbesthoudend zijn (het kan ook gaan om de asbestvrije variant).</p> <p>Er werd geen monster genomen owv beschadiging aan een elektrisch gerelateerde toepassing, extra controle bij verwijdering van het verdacht materiaal.</p> |

-u beschikt over een vernevelaar (water) of fixeermiddel om het asbestmateriaal te bevochtigen tijdens de volledige duur van de werken

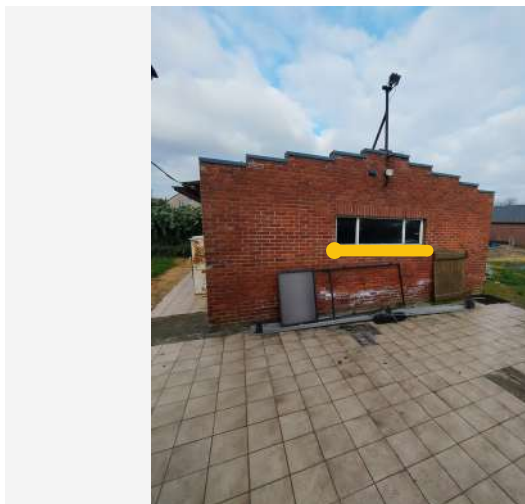
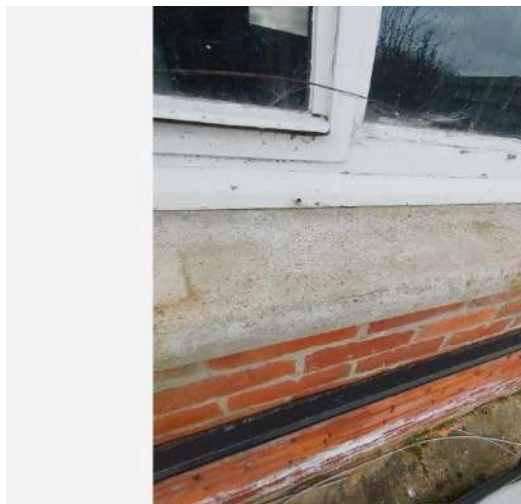
| Opmerking | De vermelde oppervlaktes, diktes, gewichten en volumes betreffen een berekende schatting. Er worden geen rechten verleend aan deze oppervlaktes/diktes/volumes. |

- Eenvoudige handelingen: mag via doe-het-zelf of door werknemer(s) met opleidingsattest eenvoudige handelingen  
EH via doe-het zelf : De dorpels of tabletten kunnen voorzichtig losgebeiteld worden, zonder de toepassing zelf te breken , extra bevochtigen om stof te voorkomen  
Standaard dragen van de nodige wegwerp beschermingsmiddelen FFP 3 masker , handschoenen en tyvec CAT III type 5-6  
Verpakken in plastic folie en afvoeren naar het containerpark als hechtgebonden asbestafval.  
Zie ook link Zie <https://ovam.vlaanderen.be/wie-mag-wat-verwijderen>  
<https://ovam.vlaanderen.be/voorzorgsmaatregelen-bij-asbestverwijdering>

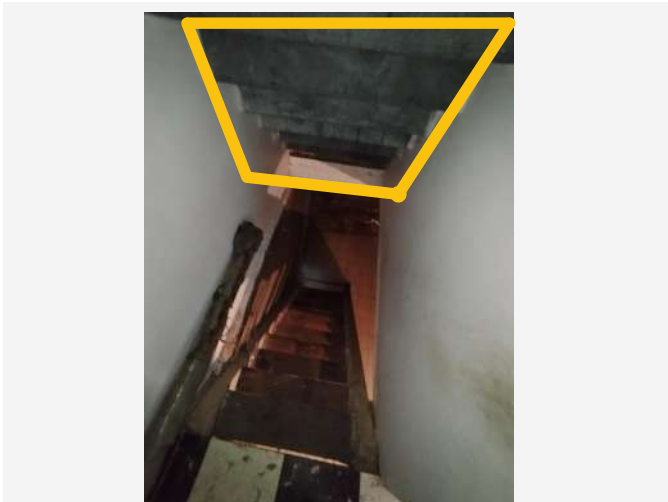
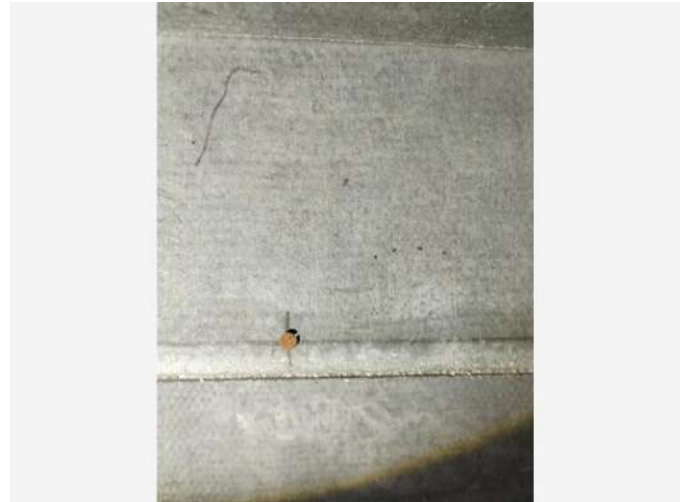
| Opmerking | Visueel verdacht beschouwd.<br><br>De vermelde oppervlaktes, diktes, gewichten en volumes betreffen een beredeneerde schatting. Er worden geen rechten verleend aan deze oppervlaktes/diktes/volumes. |

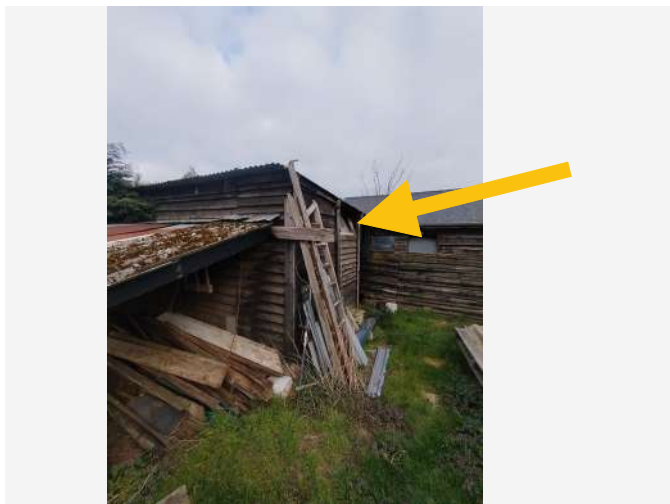
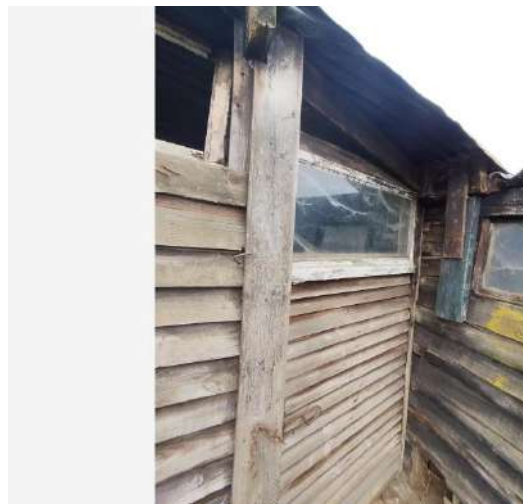
| Opmerking | <p>Geen monstername op vraag van de eigenaar, getekend document bevindt zich in de bijlage.</p> <p>Het gewicht en lm is een beredeneerde schatting. Er worden geen rechten verleend aan deze oppervlaktes. De dikte is een schatting die voorkomt uit de monsterplaatsen en is daarom niet altijd representatief.</p> <p>Betreft +/- 40 lm</p> |

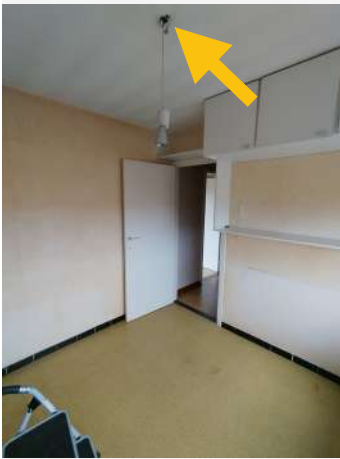
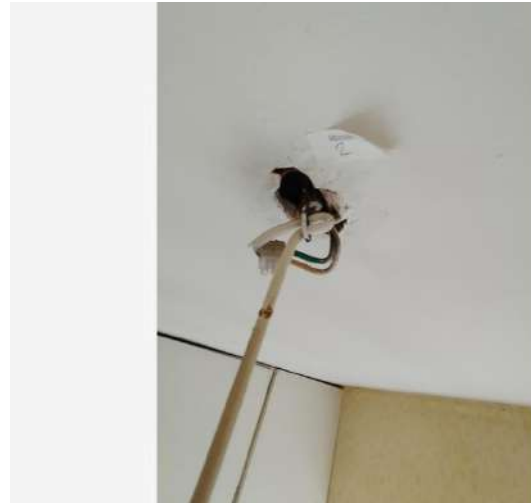
Slaapkamer

## Fiche 37: Plafondpleister

Geen asbest
