Asbestinventarisatetest

Verdaelstraat 77, 3450 Geetbets

Attestnummer : 20230223-000155.000

Uitgegeven op : 23.02.2023

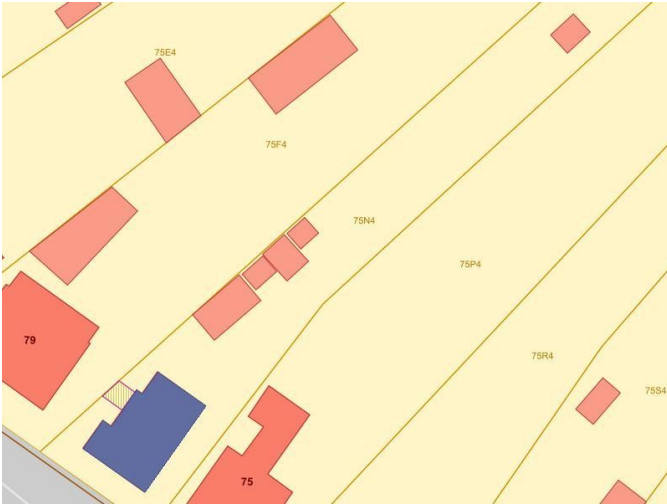
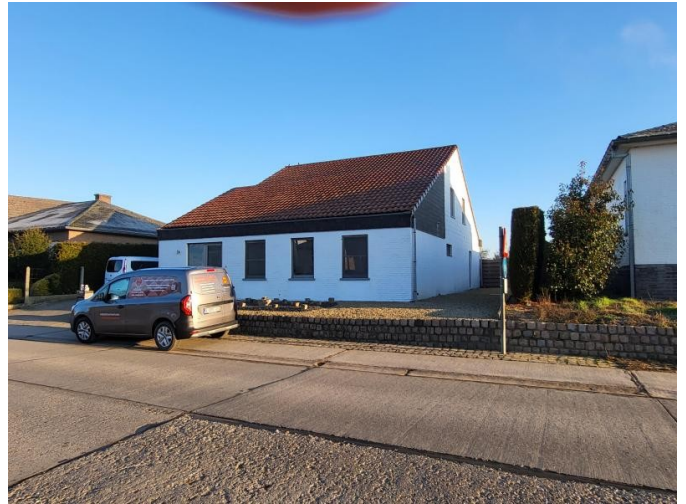
Zone 1: Hoofdgebouw

- 3** **Asbestmaterialen**
- 0 Beperkingen
- 0 Uitsluitingen
- 0 Roerende goederen
- 0 Puin, steenslag, (water)bodem
- 0 Adviezen
- 3** **Geen asbest**

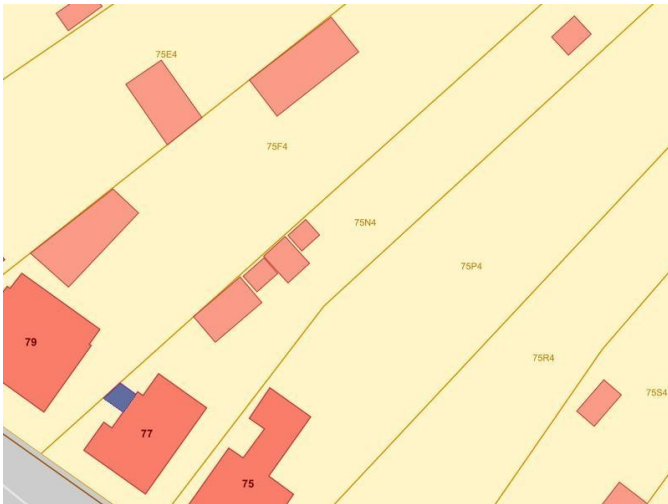
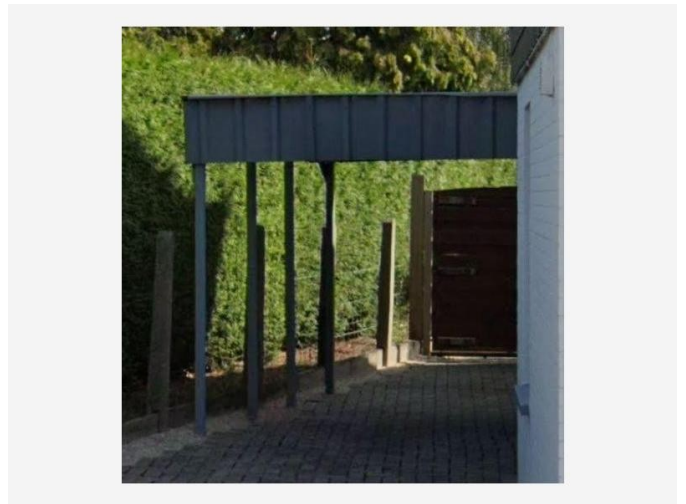
Zone 2: Afdak

- 0 Asbestmaterialen
- 0 Beperkingen
- 0 Uitsluitingen
- 0 Roerende goederen
- 0 Puin, steenslag, (water)bodem
- 0 Adviezen
- 0 Geen asbest

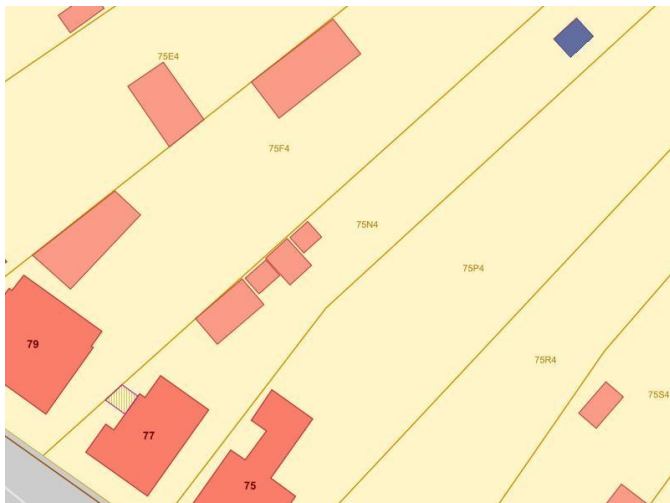
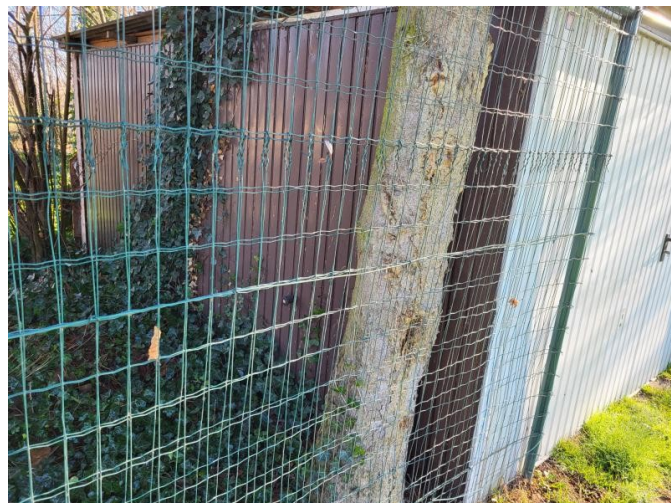
Zone 3: Bijgebouw

- 0 Asbestmaterialen
- 0 Beperkingen
- 0 Uitsluitingen
- 0 Roerende goederen
- 0 Puin, steenslag, (water)bodem
- 0 Adviezen
- 0 Geen asbest

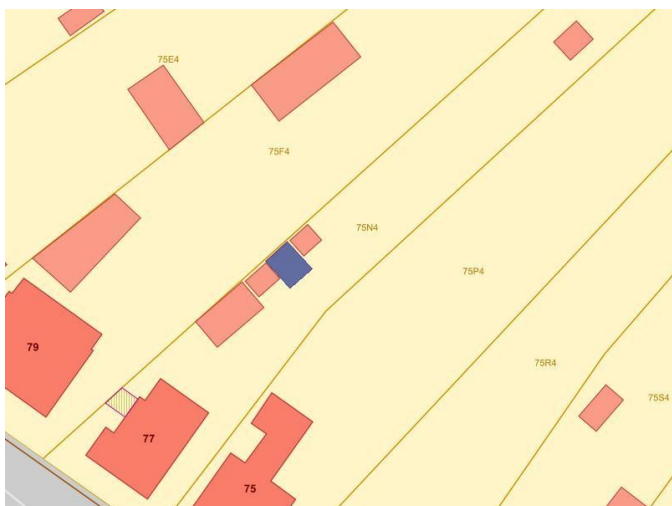
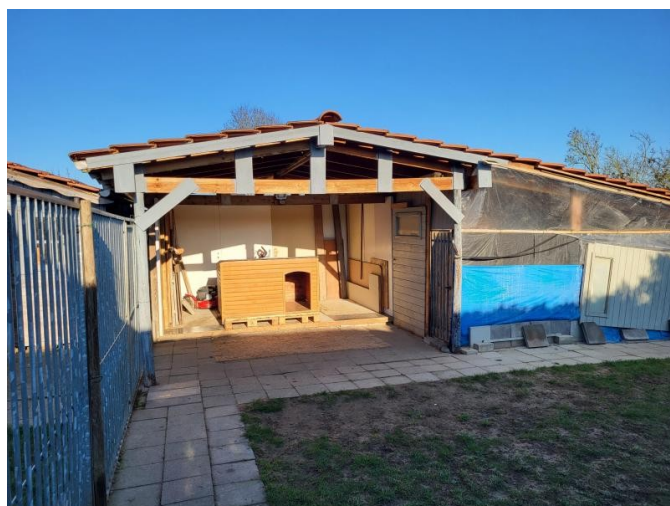
Zone 4: Bijgebouw

- 0 Asbestmaterialen
- 0 Beperkingen
- 0 Uitsluitingen
- 0 Roerende goederen
- 0 Puin, steenslag, (water)bodem
- 0 Adviezen
- 0 Geen asbest

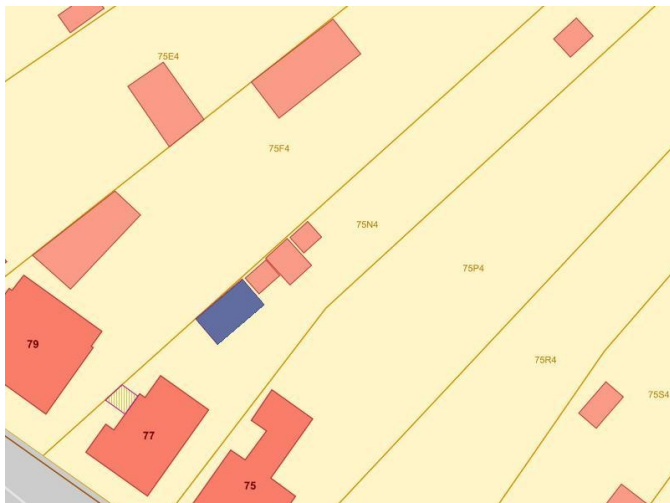
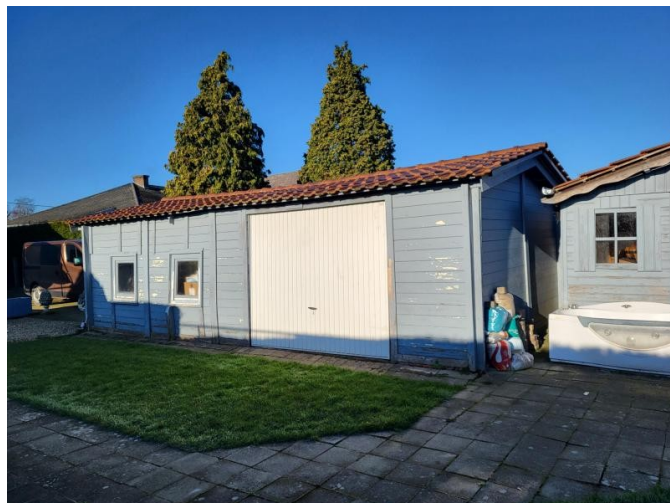
Zone 5: Bijgebouw

- 0 Asbestmaterialen
- 0 Beperkingen
- 0 Uitsluitingen
- 0 Roerende goederen
- 0 Puin, steenslag, (water)bodem
- 0 Adviezen
- 0 Geen asbest

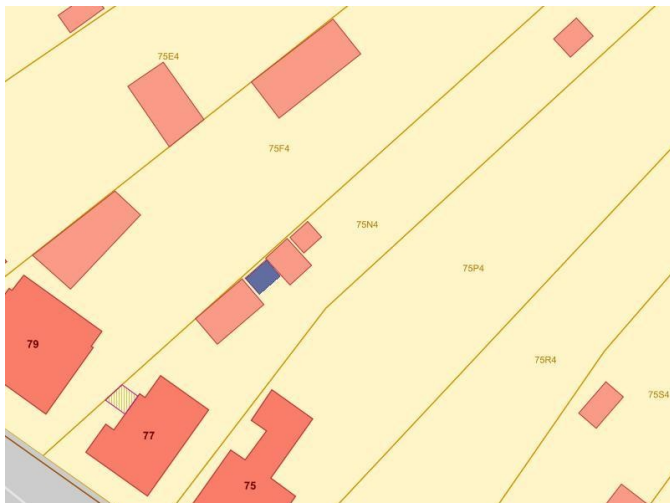
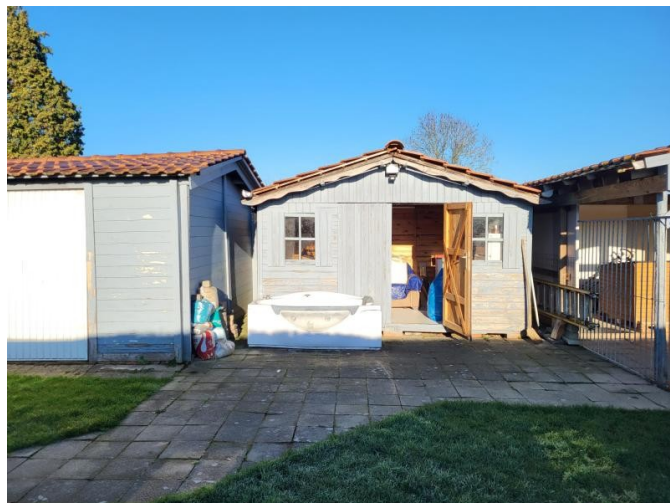
Zone 6: Bijgebouw

- 0 Asbestmaterialen
- 0 Beperkingen
- 0 Uitsluitingen
- 0 Roerende goederen
- 0 Puin, steenslag, (water)bodem
- 0 Adviezen
- 0 Geen asbest

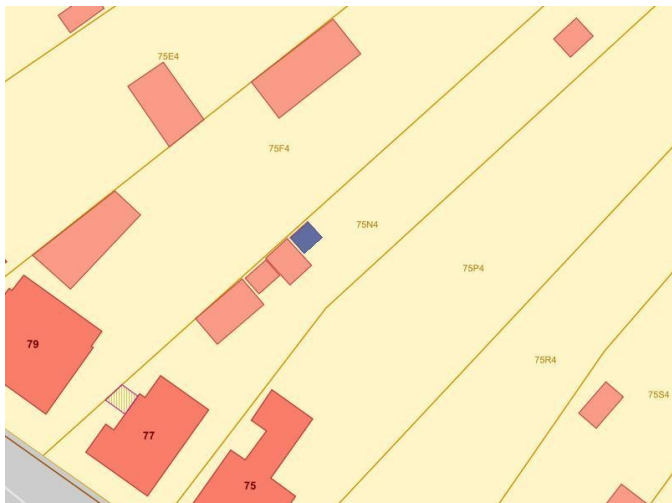
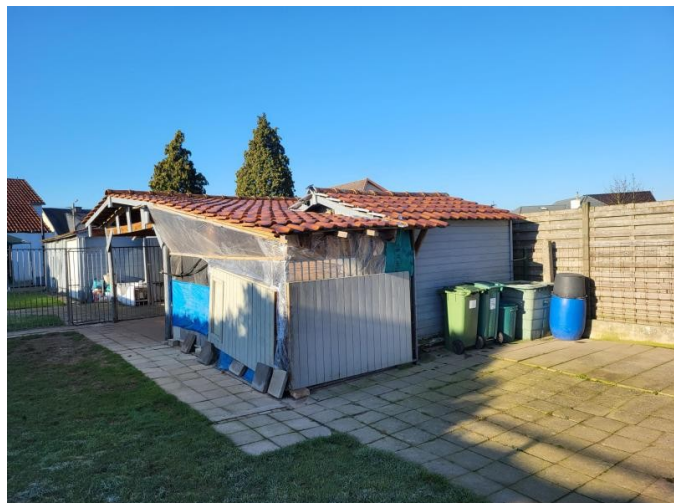
Zone 7: Bijgebouw

- 0 Asbestmaterialen
- 0 Beperkingen
- 0 Uitsluitingen
- 0 Roerende goederen
- 0 Puin, steenslag, (water)bodem
- 0 Adviezen
- 0 Geen asbest

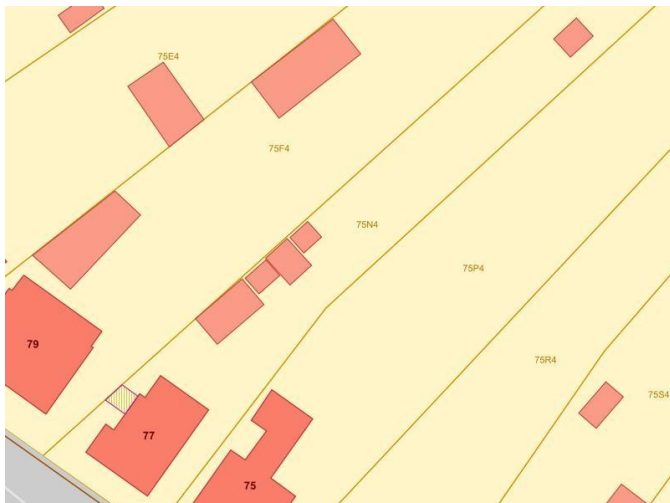
Zone 8: Overig gebied

- 1 Asbestmateriaal**
- 0 Roerend goed
- 0 Puin, steenslag, (water)bodem
- 0 Geen asbest
