# Asbestinventarisatetest

Berkenhof 3, 1933 Zaventem

Attestnummer : 20251023-000057.000

Uitgegeven op : 23.10.2025

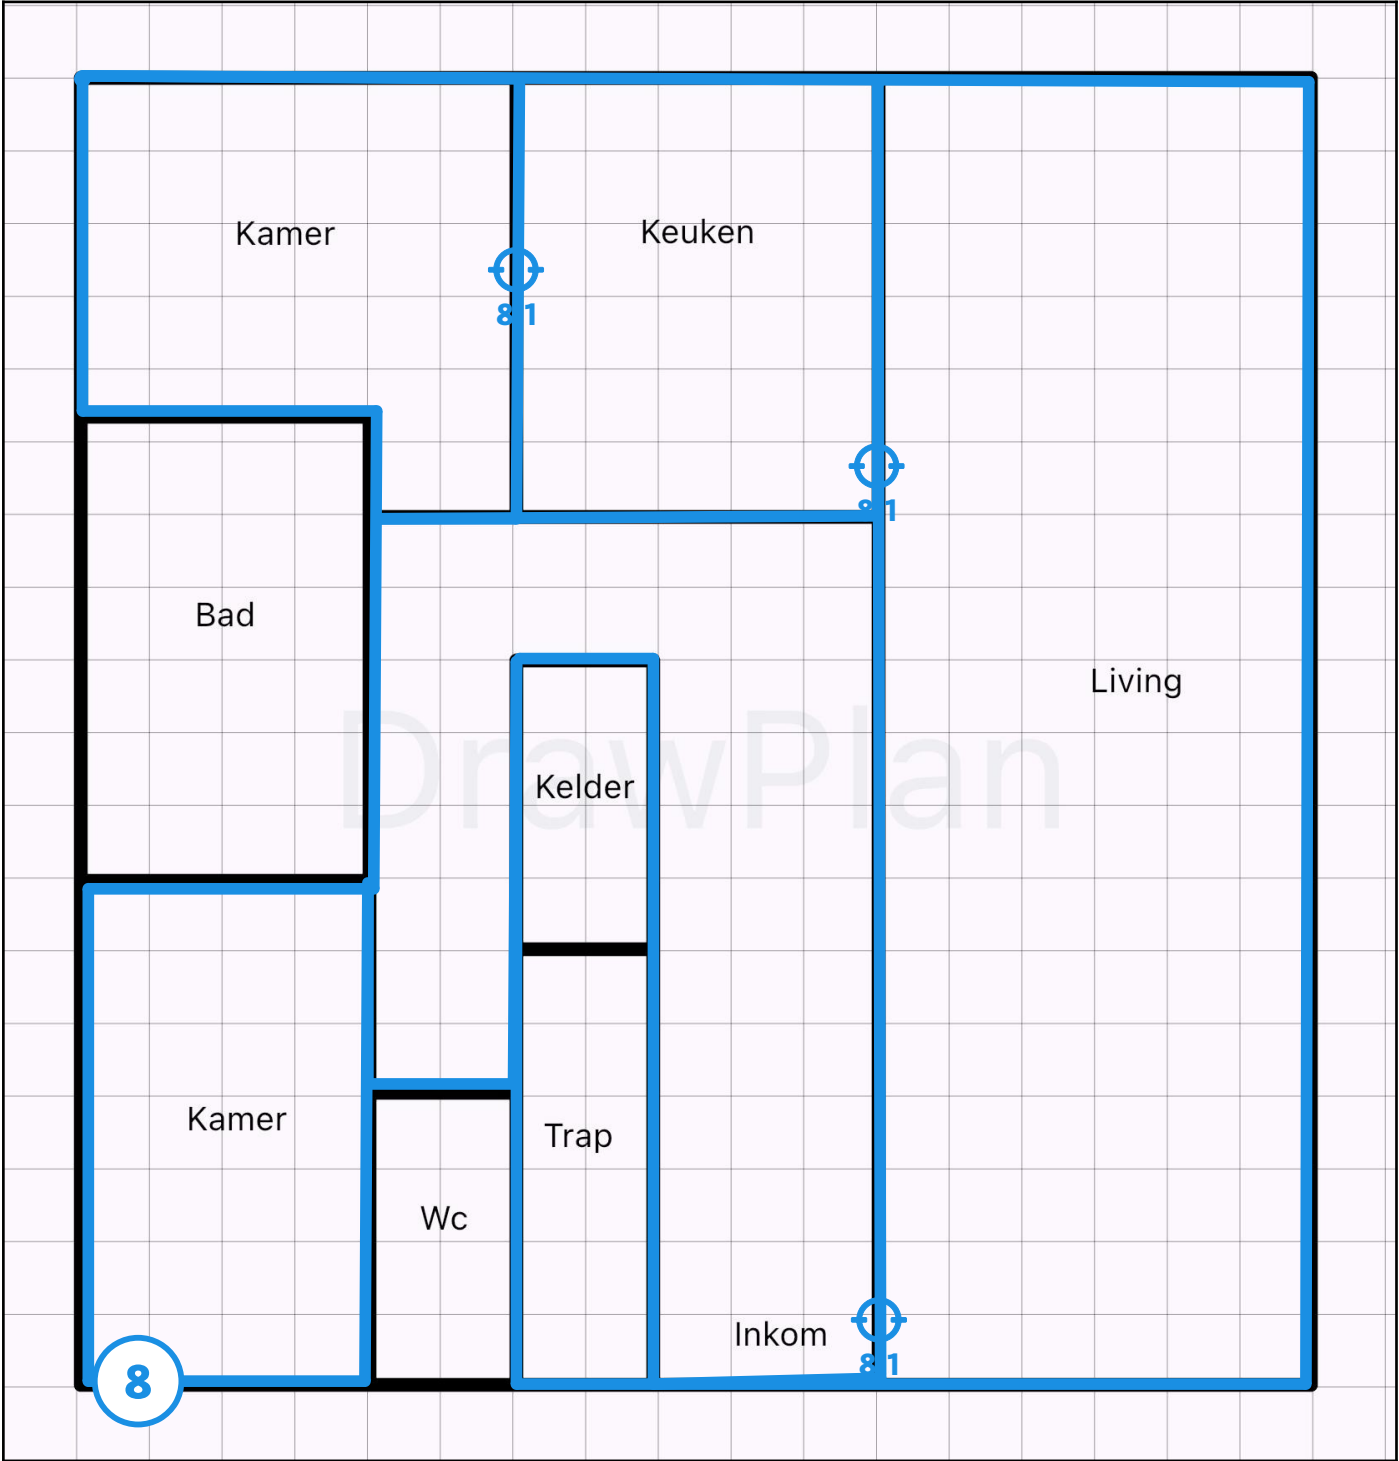
# Plan 1.2: Gvl - pleisterwerk muur

| Beschrijving | Type | Actie |
|---|---|---|
| 8.1 Code: 1 | Mengmonster | - |

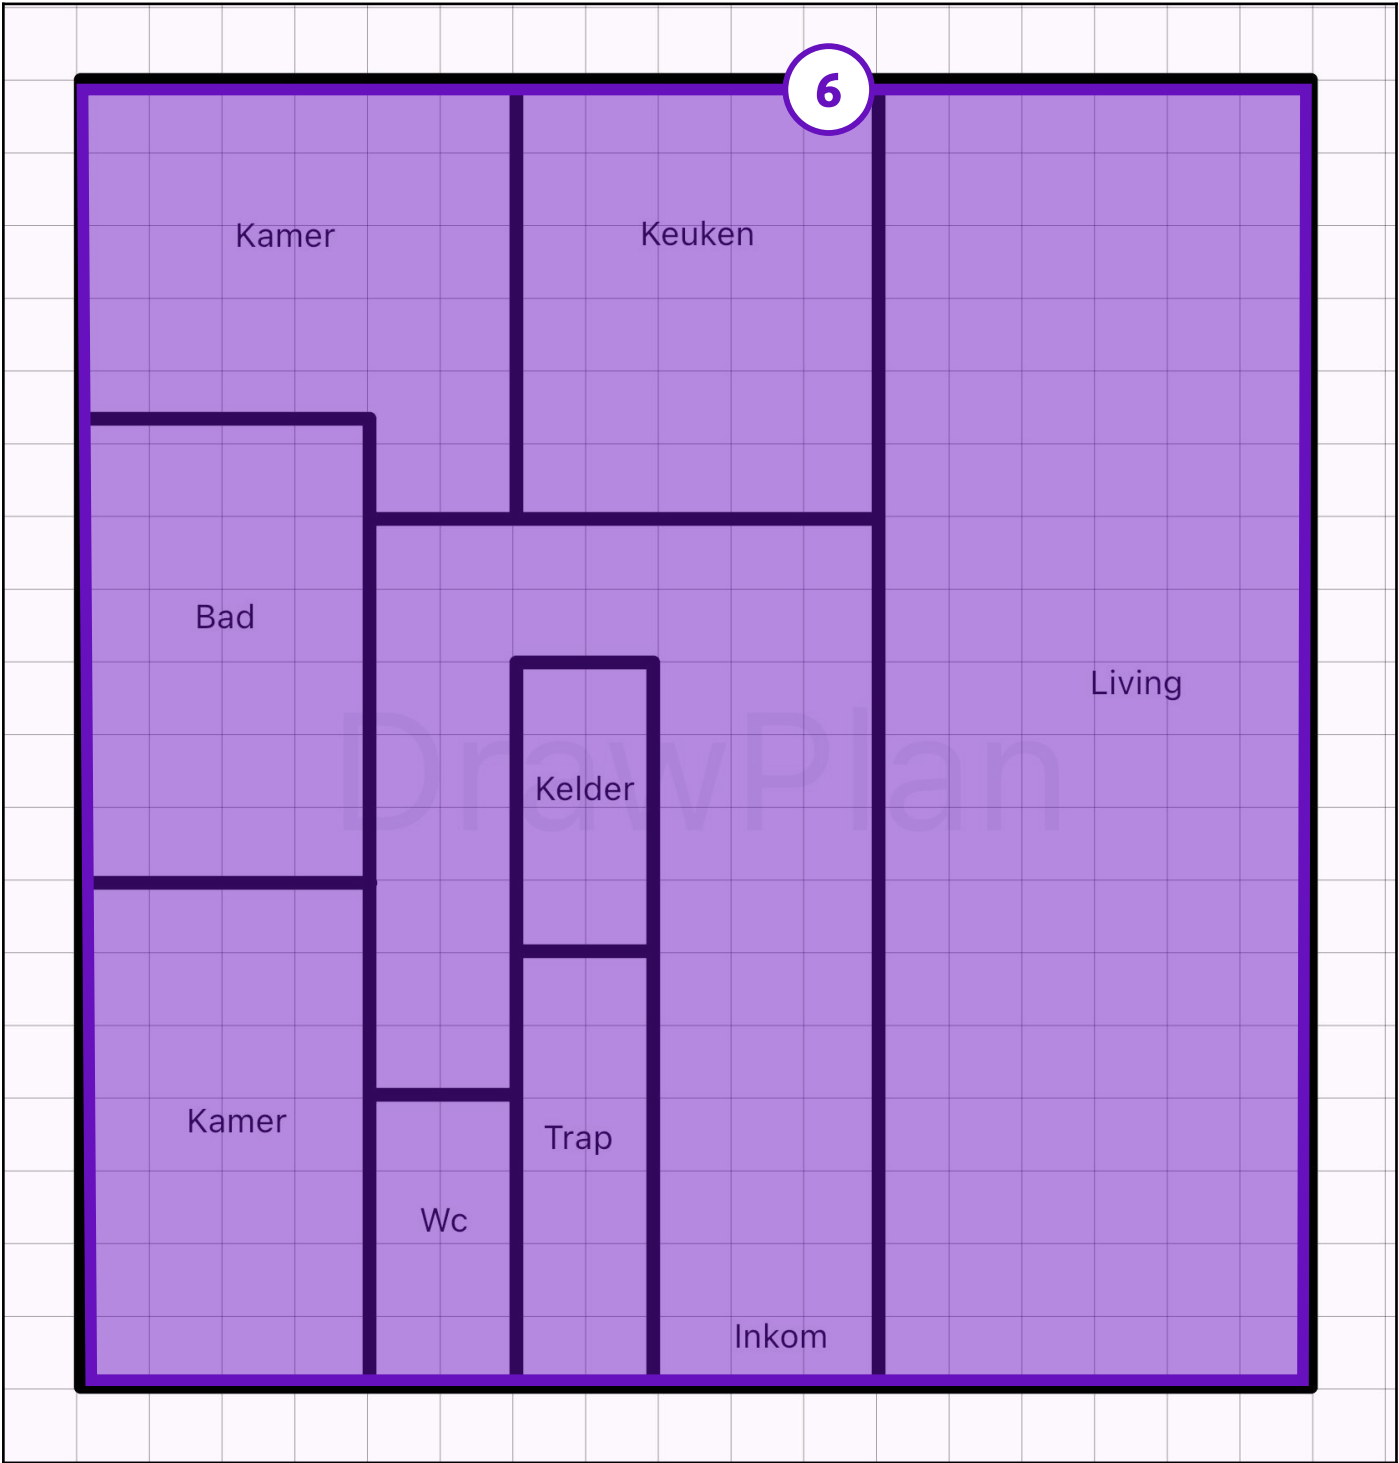
# Plan 1.3: Gvl - pleister plafond

| Beschrijving | Type | Actie |
|---|---|---|
| 6. Geen staalname pleisterwerk plafond | Advies | - |
