# Asbestinventarisatetest

Diegemstraat 17B/7, 1830 Machelen

Attestnummer : **20251010-000040.000**

Uitgegeven op : **10.10.2025**

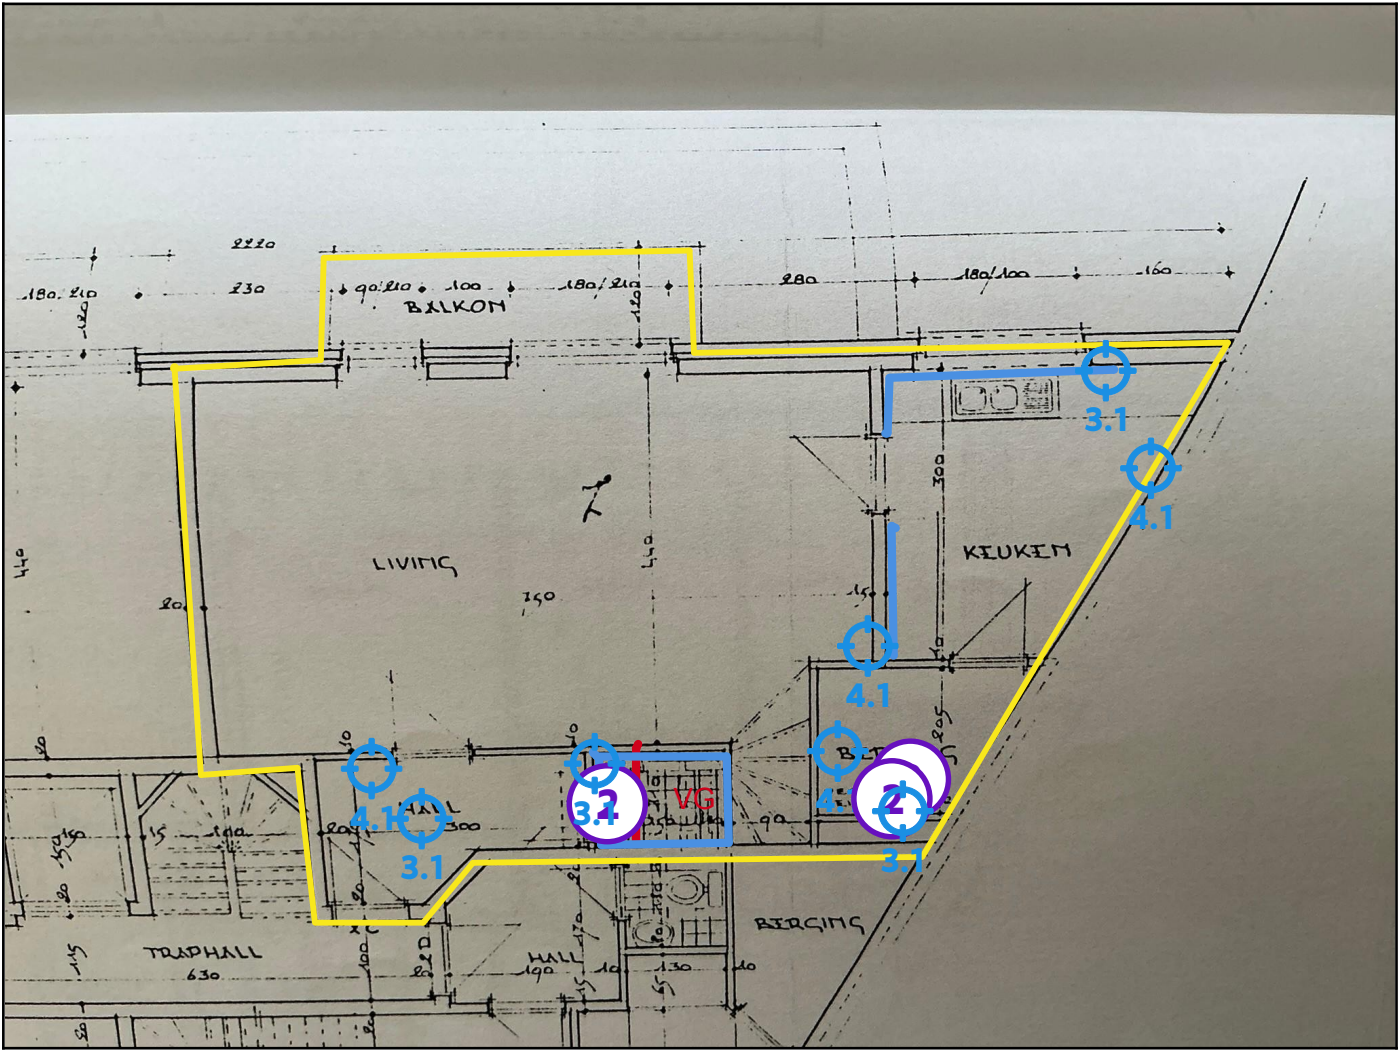
# Plan 1.2: Appartement - bus 7 - tweede verdieping

| Beschrijving | Type | Actie |
|---|---|---|
| 4.1 Code: MM01 | Mengmonster | - |

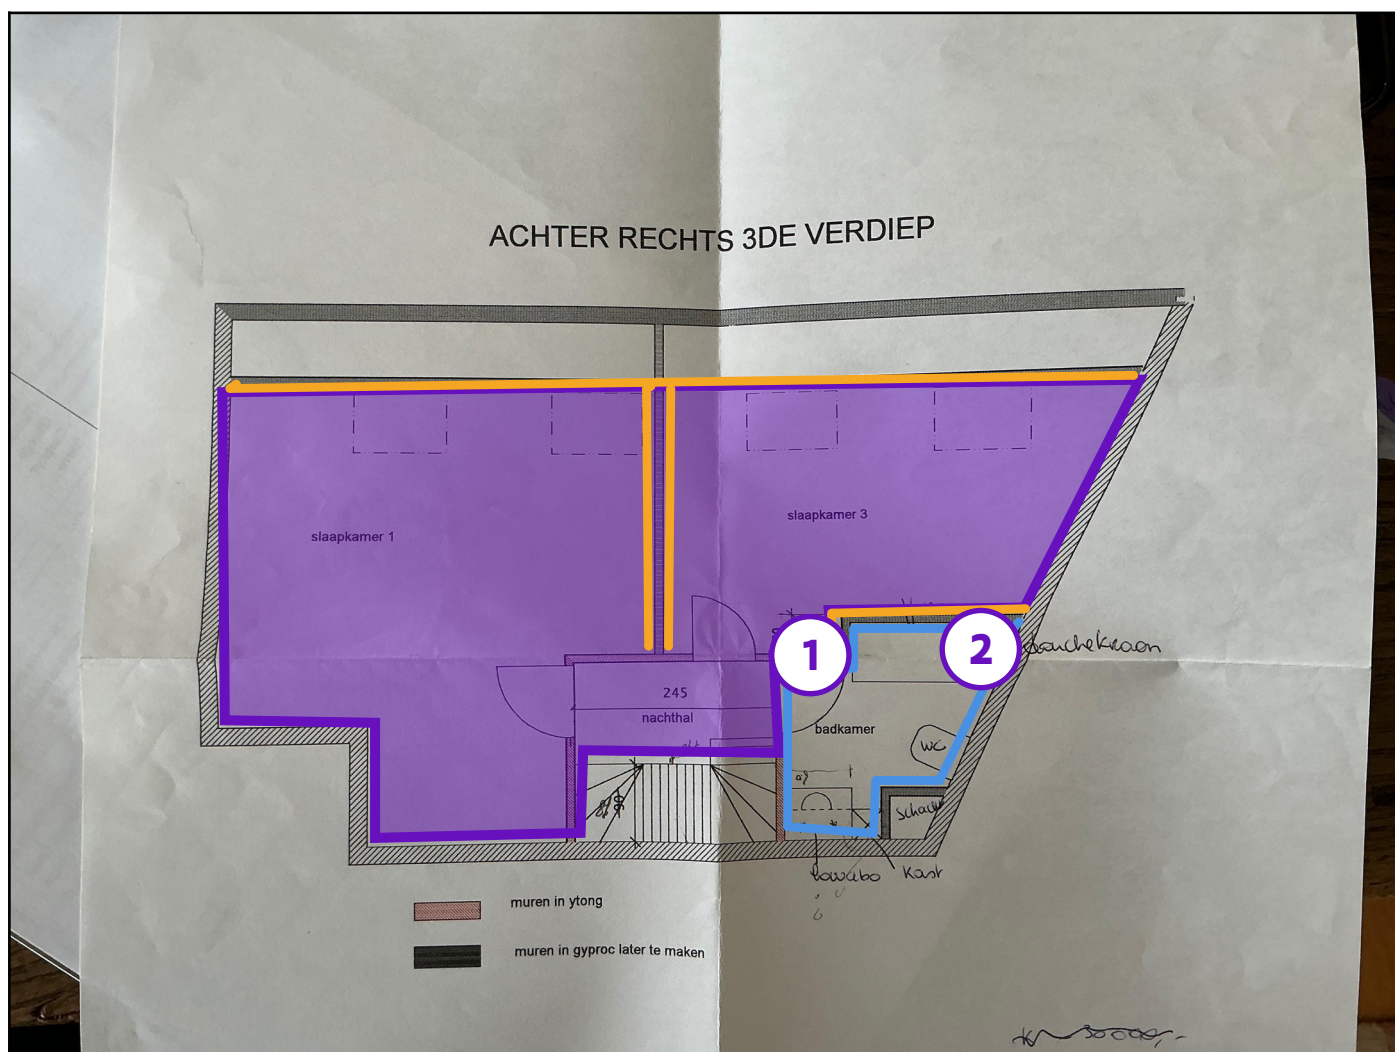
## Plan 1.3: Appartement - 7de verdieping - derde verdieping

| Beschrijving | Type | Actie |
|---|---|---|
| 2. Toilet/berging/badkamer - verluchtungskanaal | Advies | - |
