# Asbestinventarisatetest

Ketelstraat 20, 3454 Geetbets

Attestnummer : 20251111-000174.000

Uitgegeven op : 11.11.2025

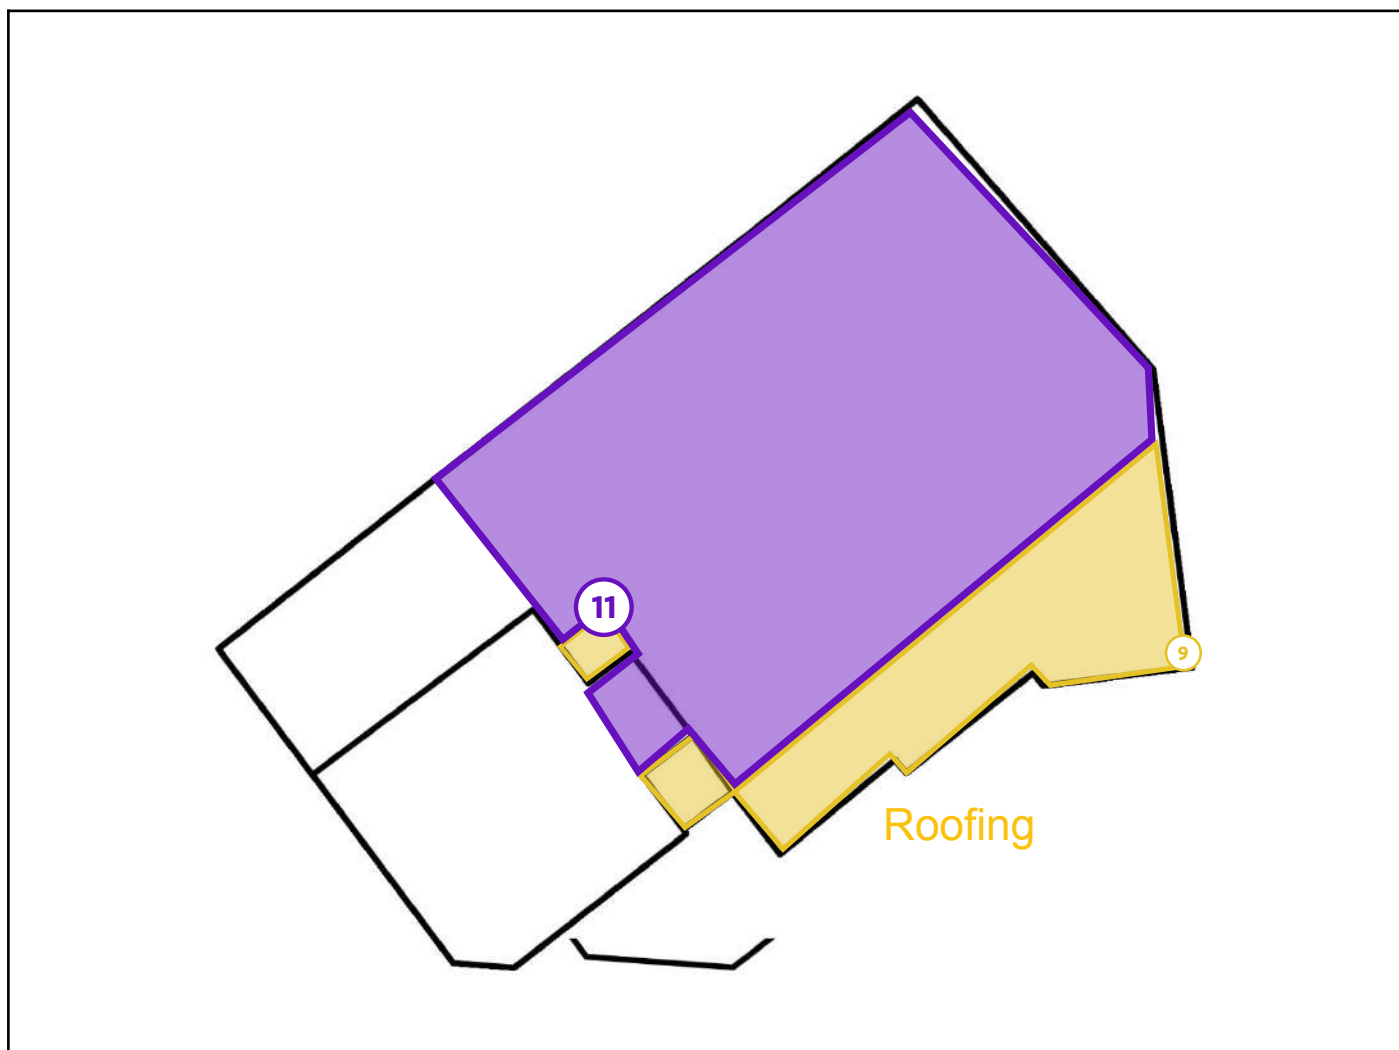
## Plan 1.2: Dakplan

Beschrijving	Type	Actie
9. Roofing	Asbestmateriaal	Zorgvuldig beheren
11. (plat dak feestzaal+ badkamer)	Beperking	-

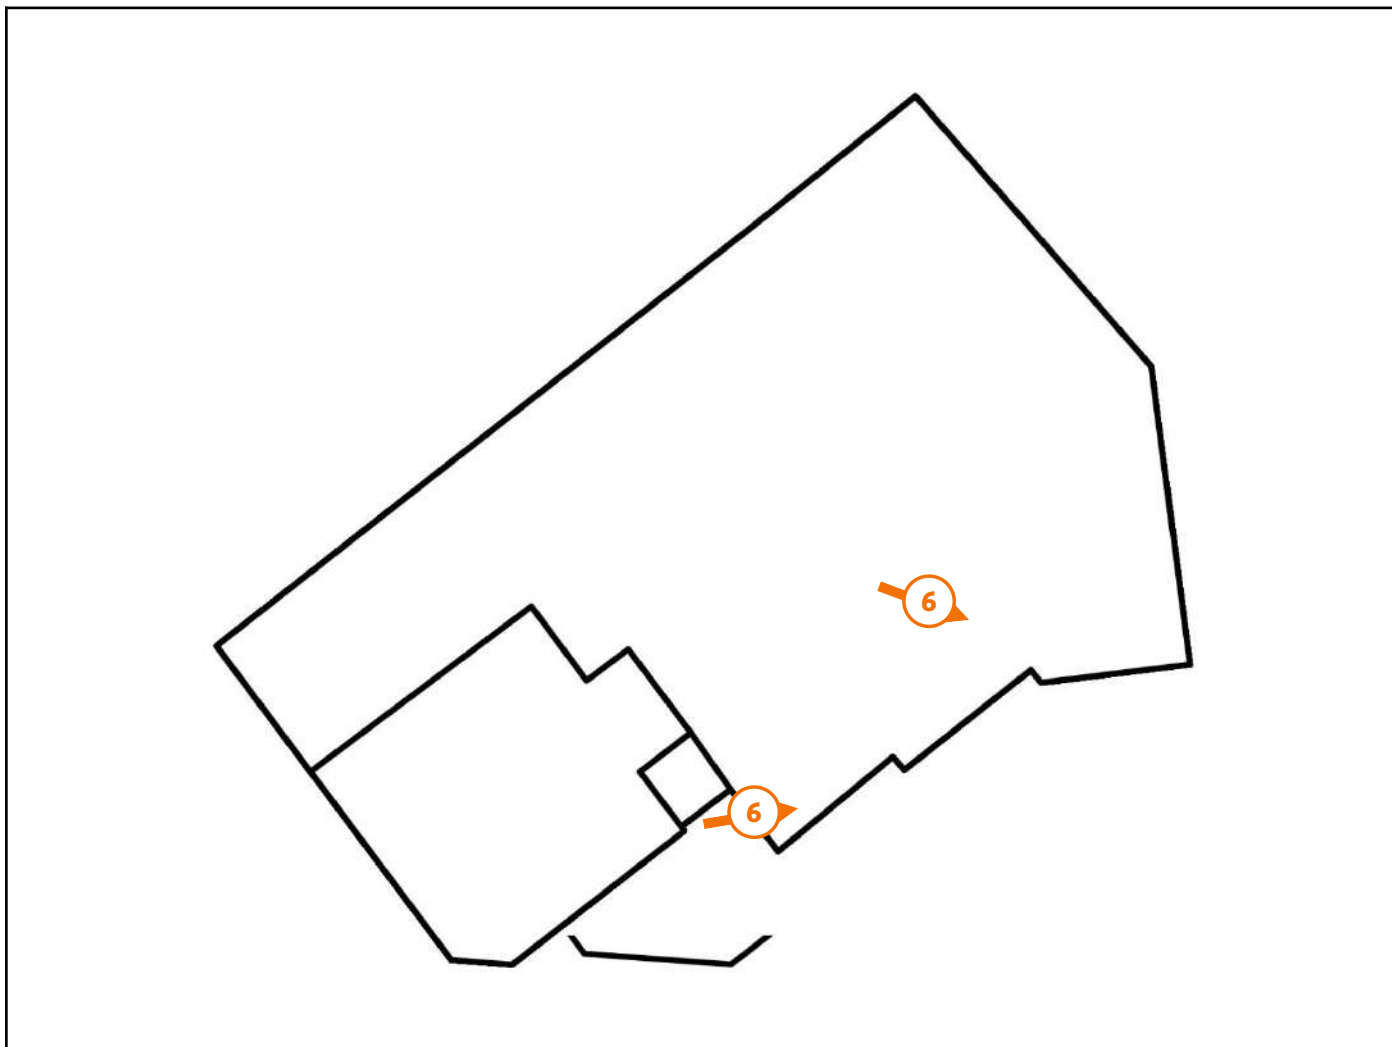
## Plan 1.3: Dakplan

Beschrijving	Type	Actie
6. Rookgaskanalen	Asbestmateriaal	<a href="#">Verwijderen</a>

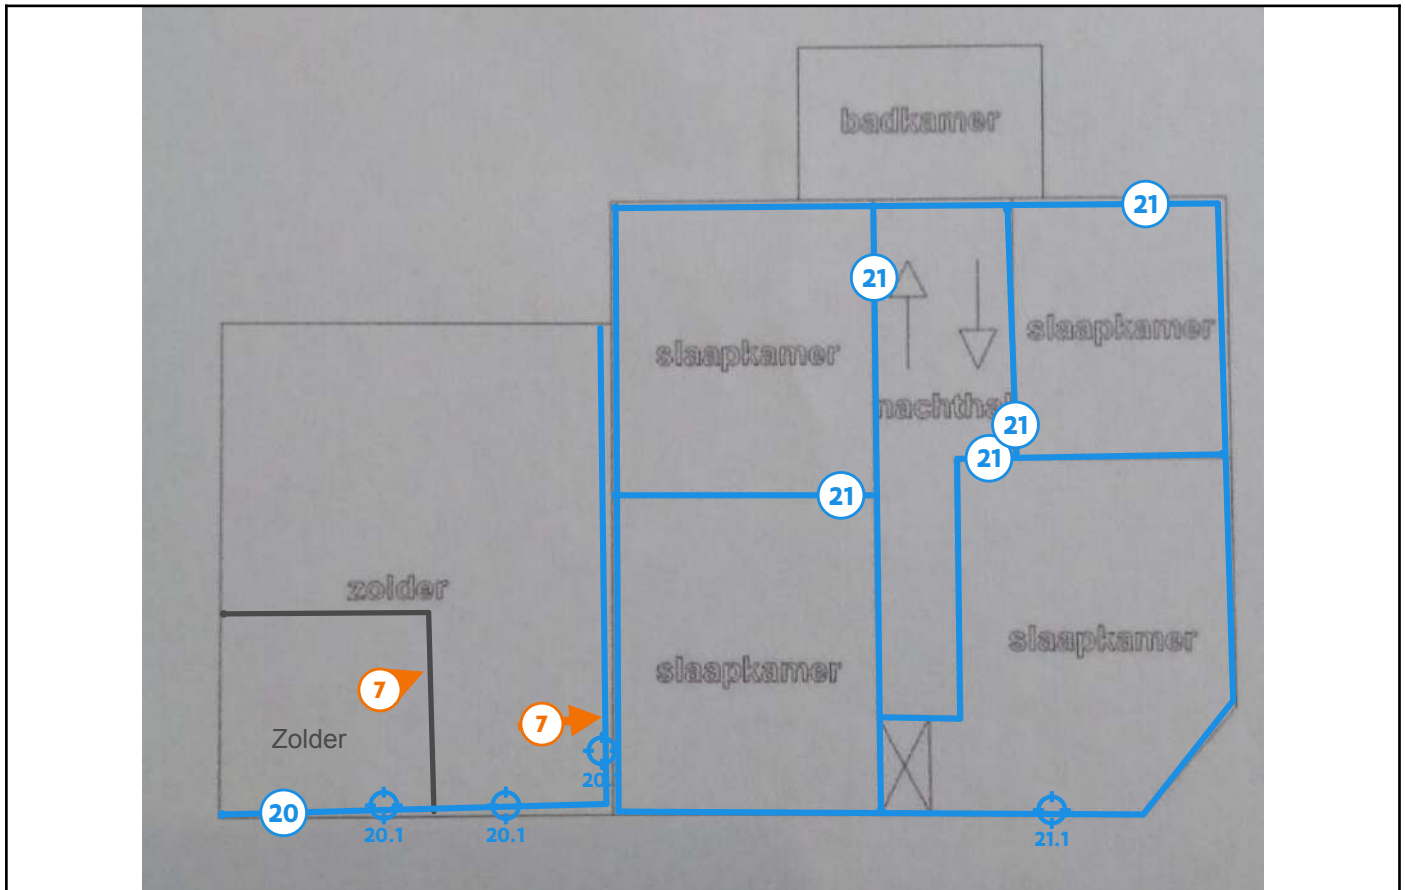
## Plan 1.5: V+1

Beschrijving	Type	Actie
7. Bakelieten schakelaars	Asbestmateriaal	<a href="#">Verwijderen</a>
20. Cementering (zoldermuren)	Geen asbest	-
20.1 Code: MM-06	Mengmonster	-
21. Pleisterwerk muren	Geen asbest	-
21.1 Code: MM-01	Mengmonster	-

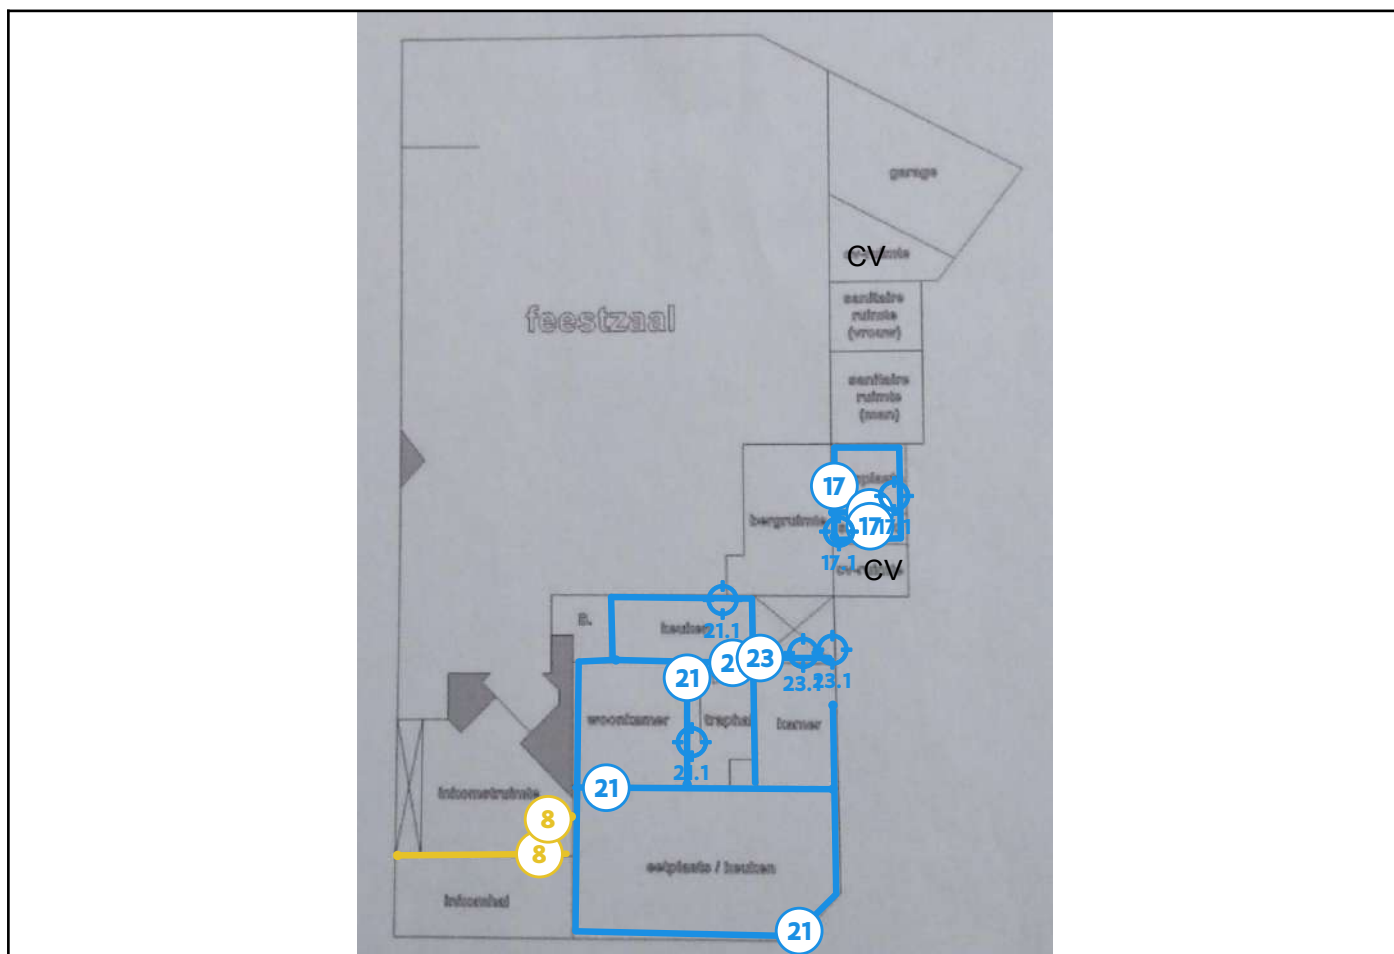
# Plan 1.9: Gelijkvloers

Beschrijving	Type	Actie
8. Mastiek (ramen ingang feestzaal)	Asbestmateriaal	Zorgvuldig beheren
17. Pleisterwerk muren	Geen asbest	-
17.1 Code: MM-03	Mengmonster	-
21. Pleisterwerk muren	Geen asbest	-
21.1 Code: MM-01	Mengmonster	-
23. Crepi (afdak)	Geen asbest	-
23.1 Code: MM-05	Mengmonster	-

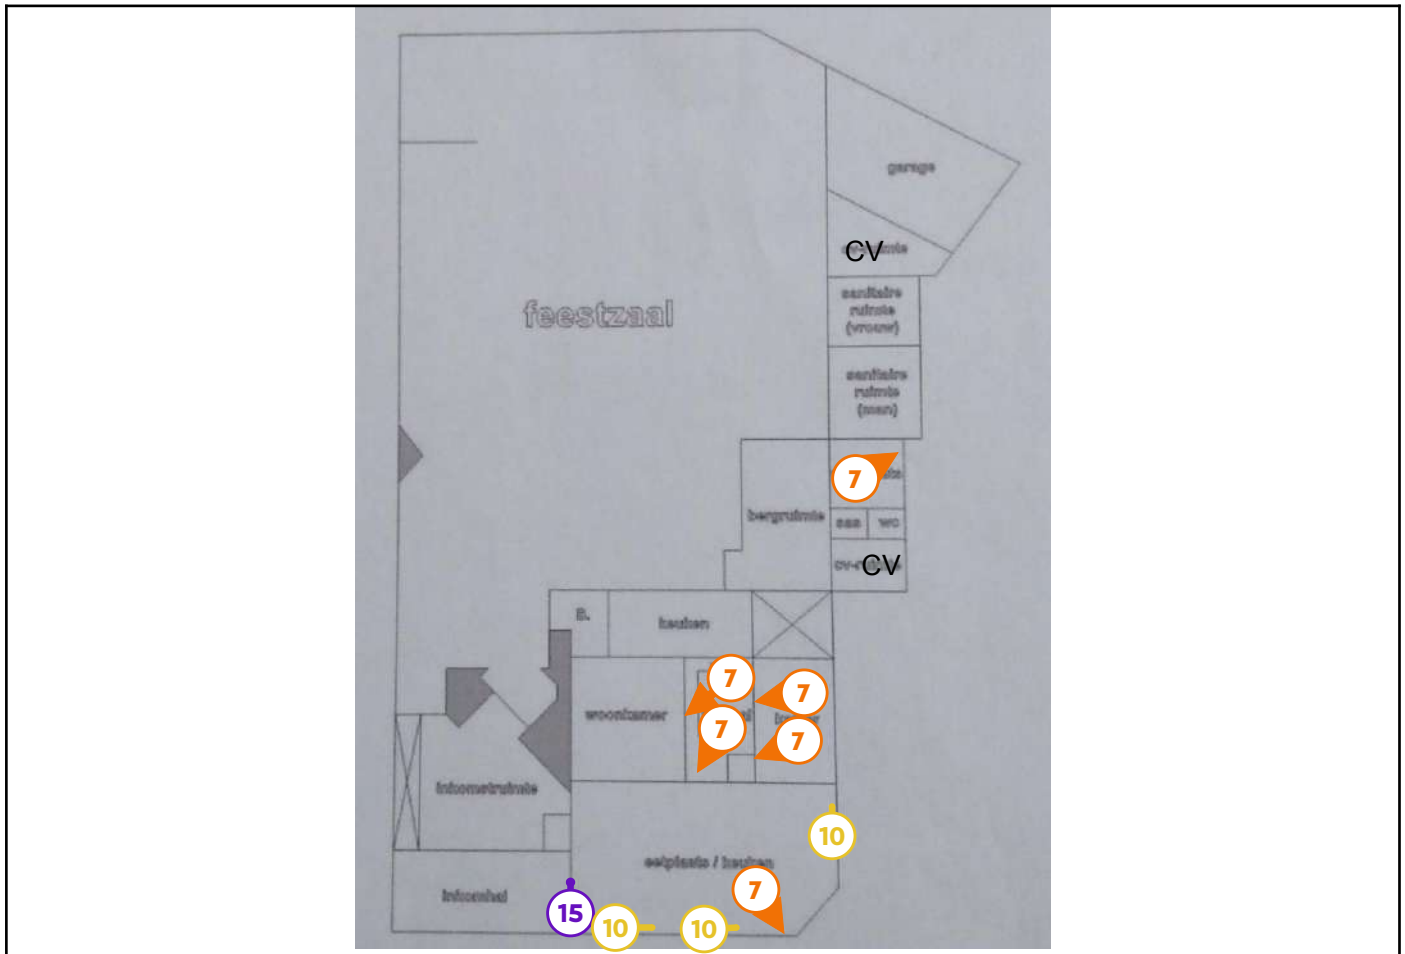
## Plan 1.11: Gelijkvloers

Beschrijving	Type	Actie
7. Bakelieten schakelaars	Asbestmateriaal	Verwijderen
10. Rode venstertabletten (eetkamer/keuken)	Asbestmateriaal	Zorgvuldig beheren
15. Branddeur	Advies	-

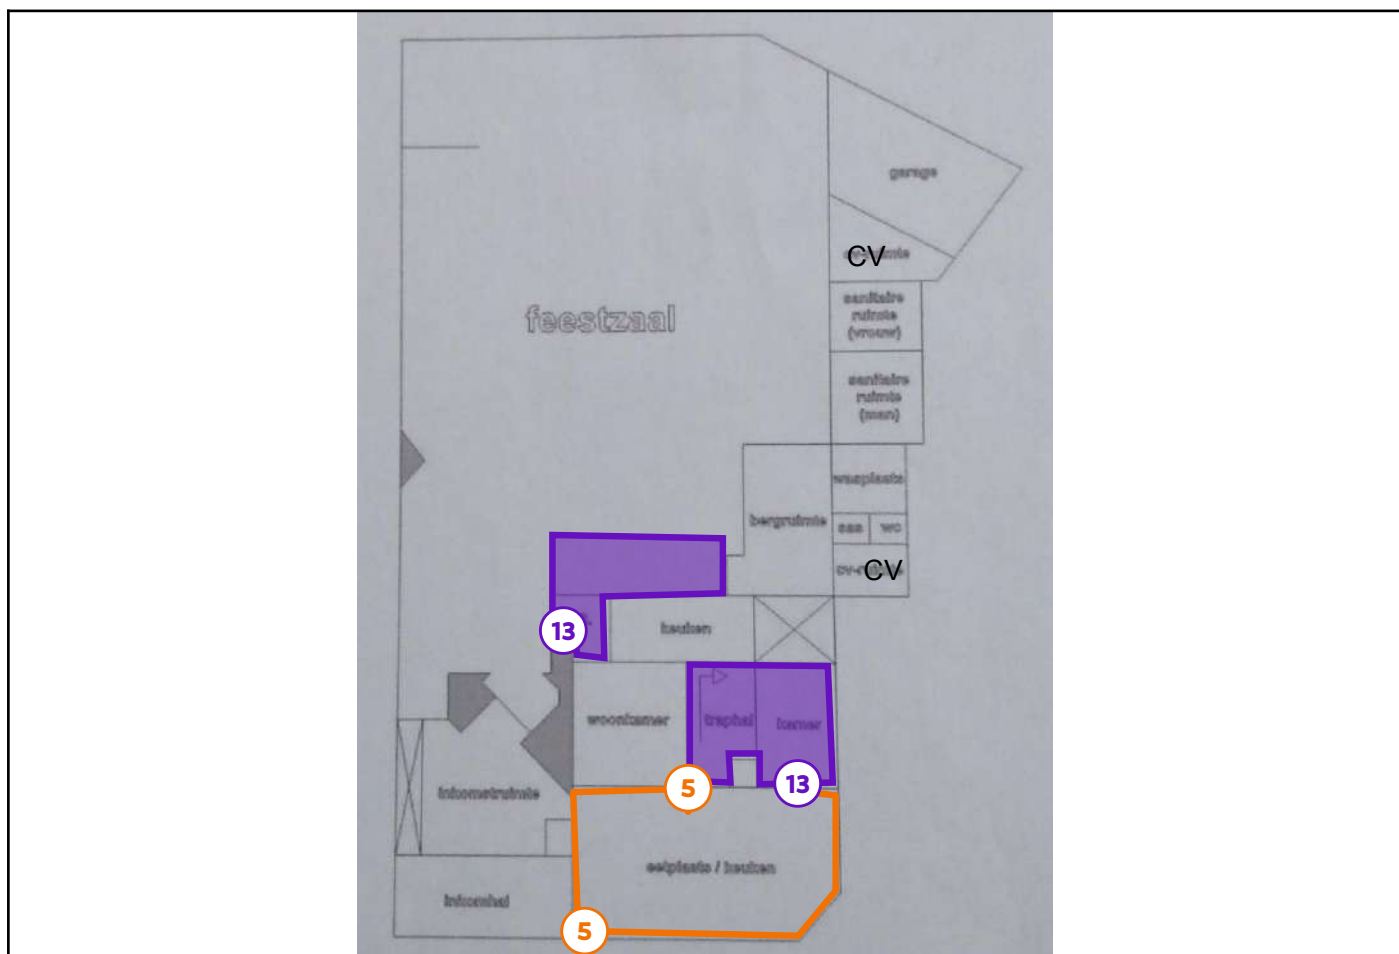
## Plan 1.12: Gelijkvloers

Beschrijving	Type	Actie
5. Lambriseringspanelen (eetplaats/ keuken)	Asbestmateriaal	<a href="#">Verwijderen</a>
13. Vinylvloer (traphal, kamer, zolder, berging+toog)	Advies	-

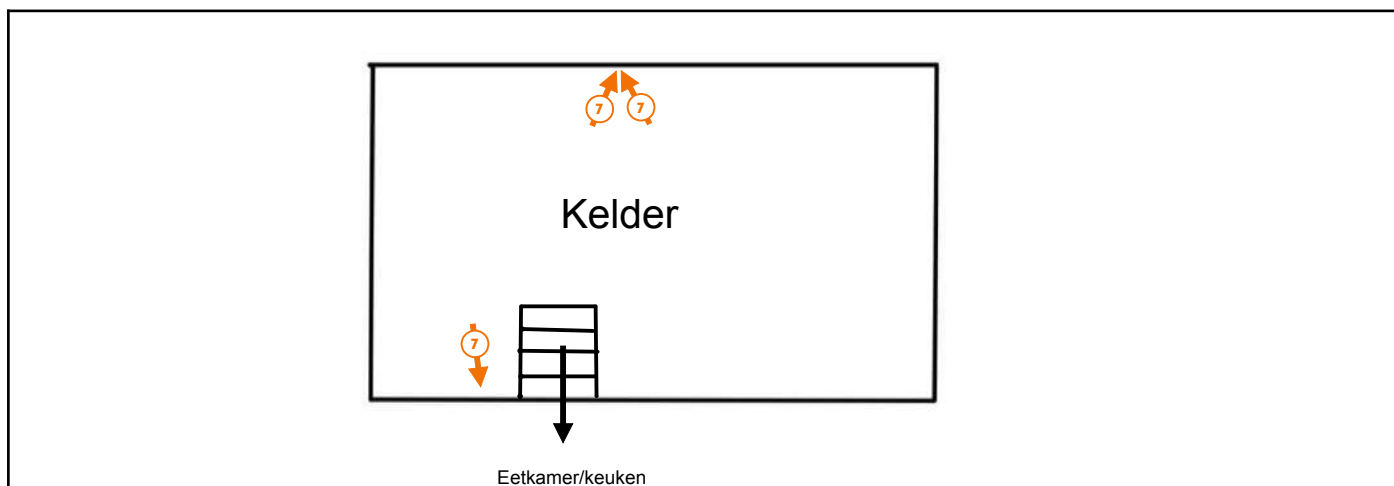
## Plan 1.16: Kelderplan

Beschrijving	Type	Actie
7. Bakelieten schakelaars	Asbestmateriaal	<a href="#">Verwijderen</a>

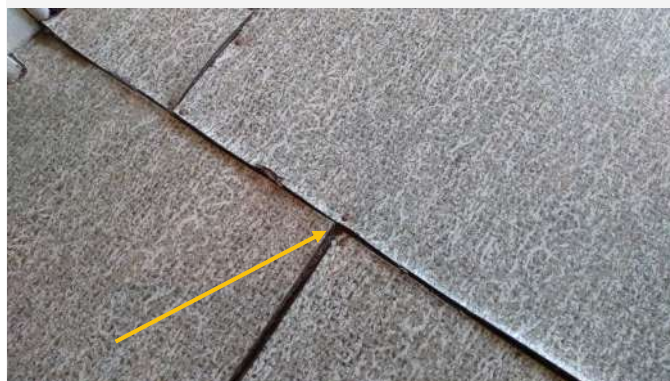
Deze vinylvloeren werden gecontroleerd en zijn niet verdacht.

Geen viltlaag aanwezig.

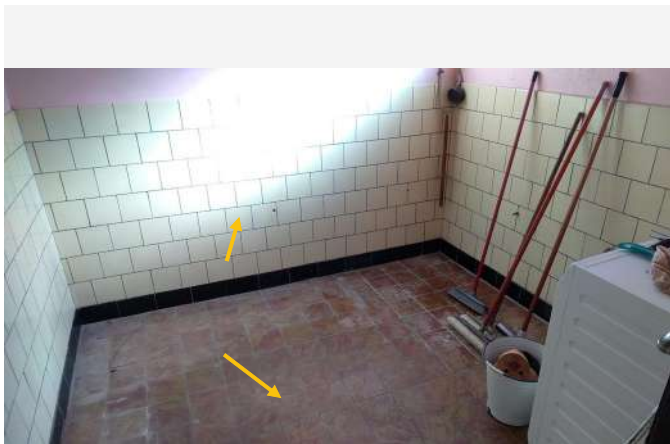
Betreft de tegellijm achter de wand/ vloertegels.

Er bestaat steeds een mogelijke kans dat deze asbesthoudend is.

Voor 100% zekerheid kan u een aanvullend destructief onderzoek laten uitvoeren.

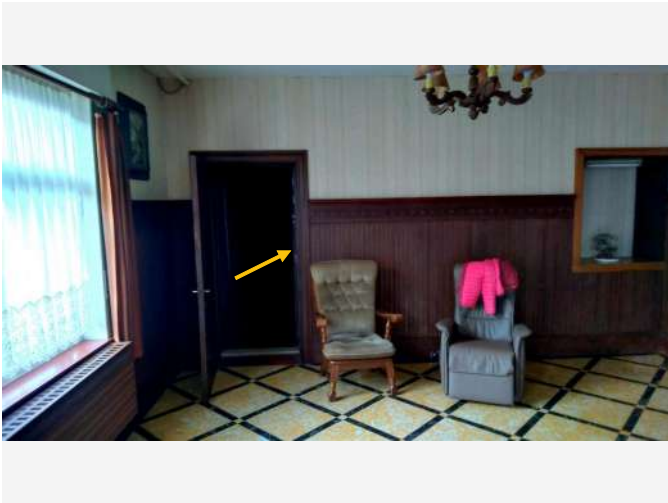
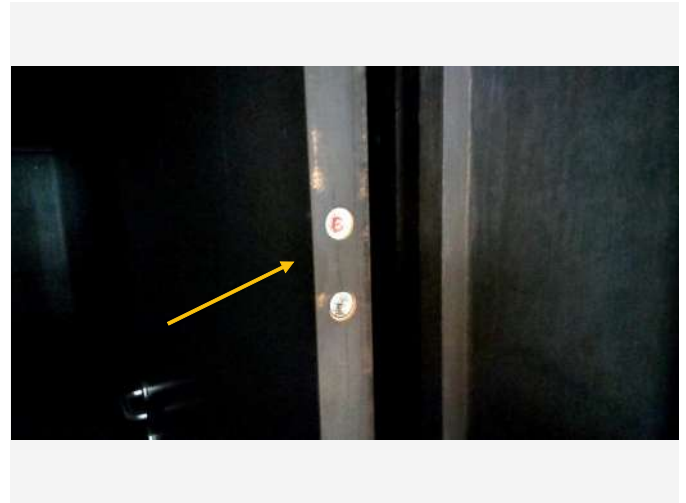
Deze branddeur is mogelijk asbesthoudend.

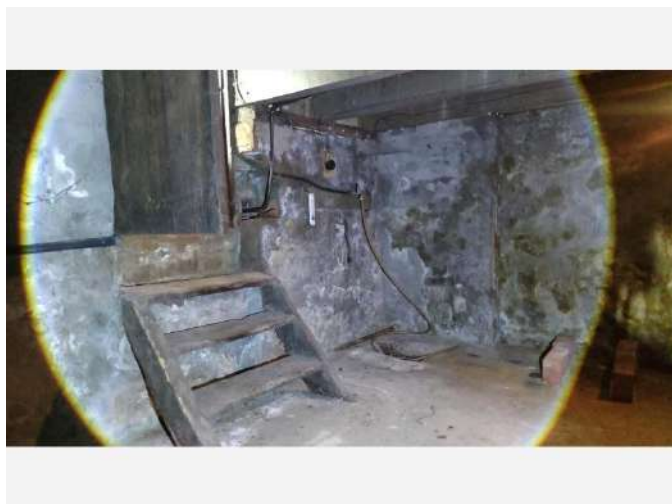
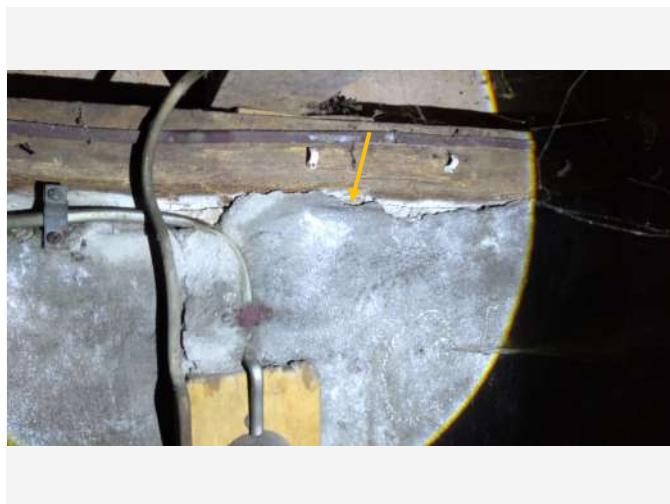
## Fiche 16: Cementering (kelder)

Geen asbest

#	Type	Referentie	Resultaat
16.1	Mengmonster	MM-08	Geen asbest

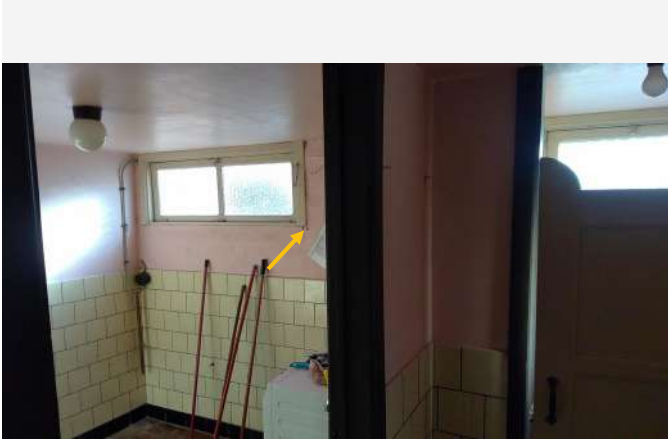
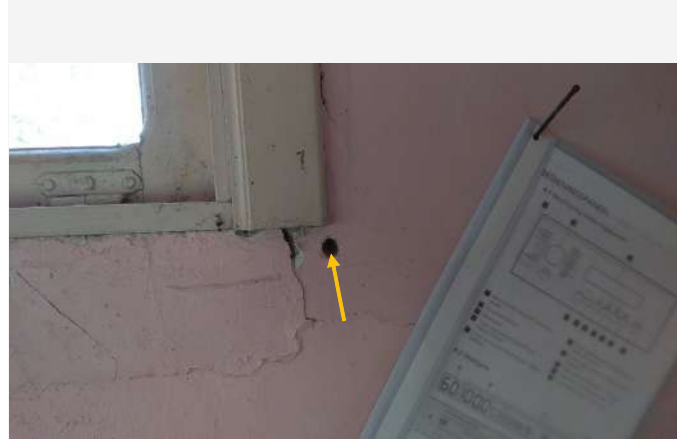
## Fiche 17: Pleisterwerk muren

Geen asbest

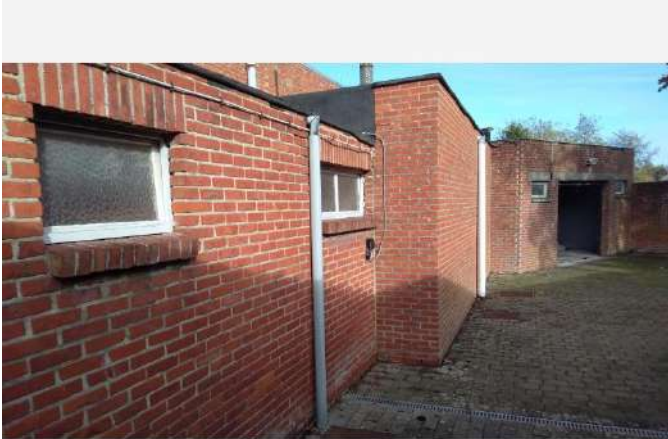
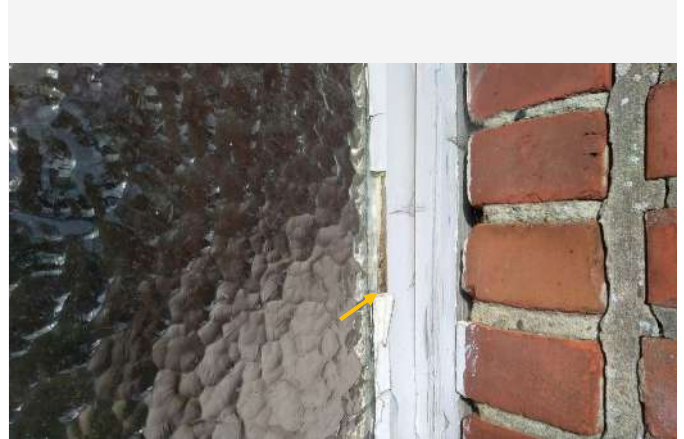
## Fiche 18: Mastiek (oude ramen)

Geen asbest

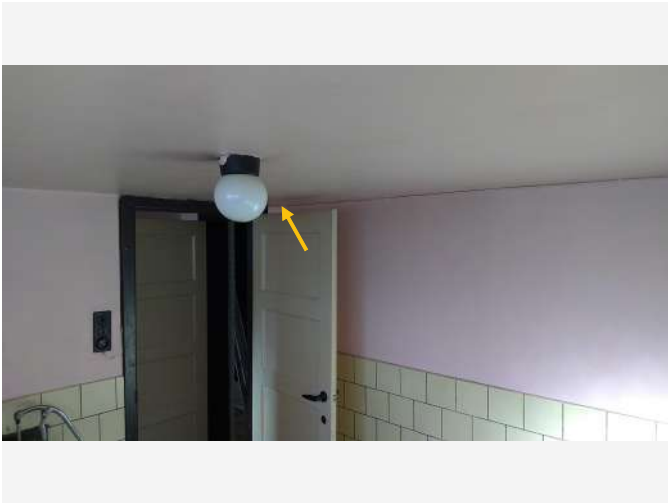
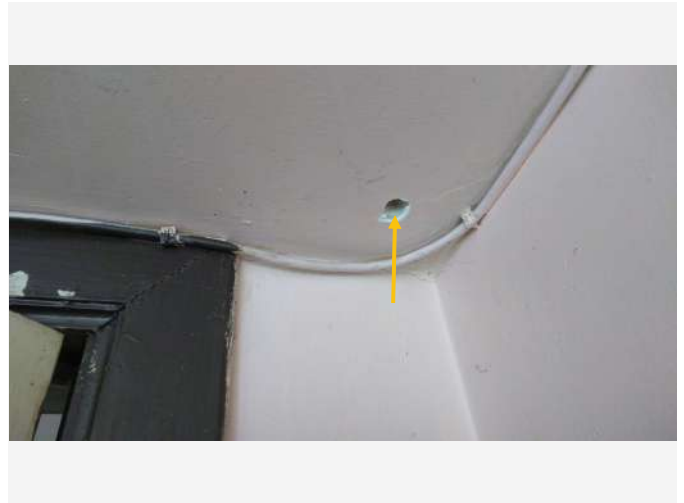
## Fiche 19: Pleisterwerk plafonds

Geen asbest

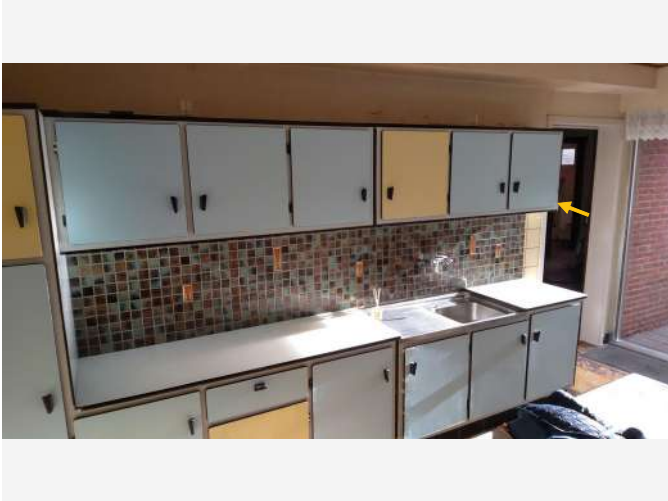
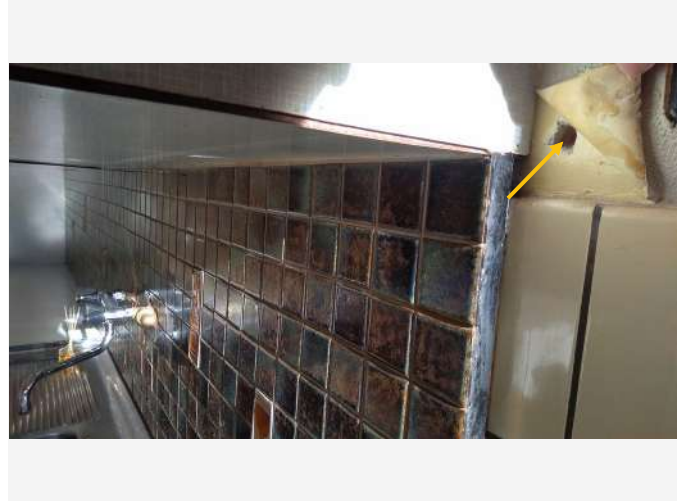
## Fiche 21: Pleisterwerk muren

Geen asbest

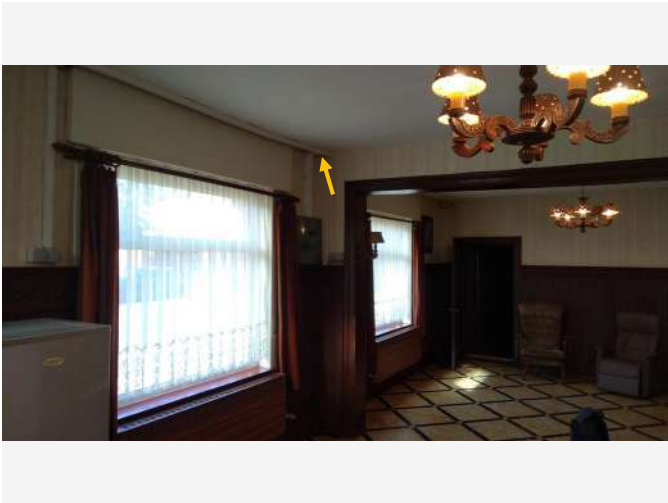
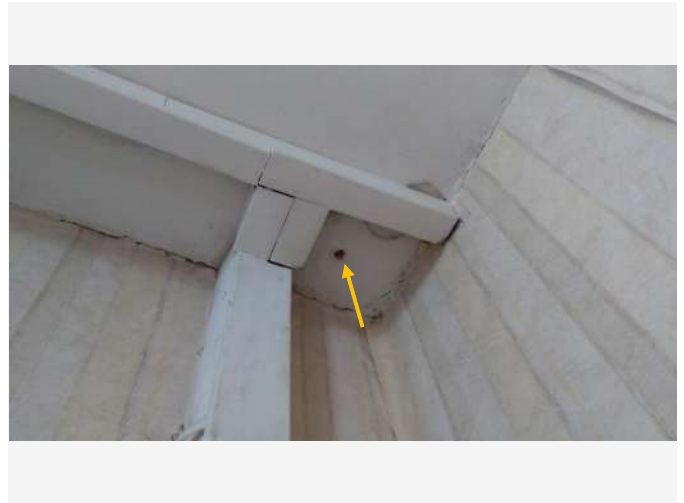
## Fiche 22: Pleisterwerk plafonds

Geen asbest

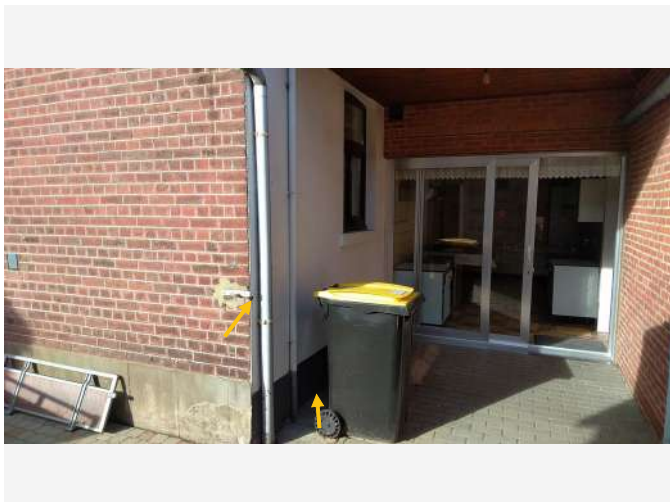
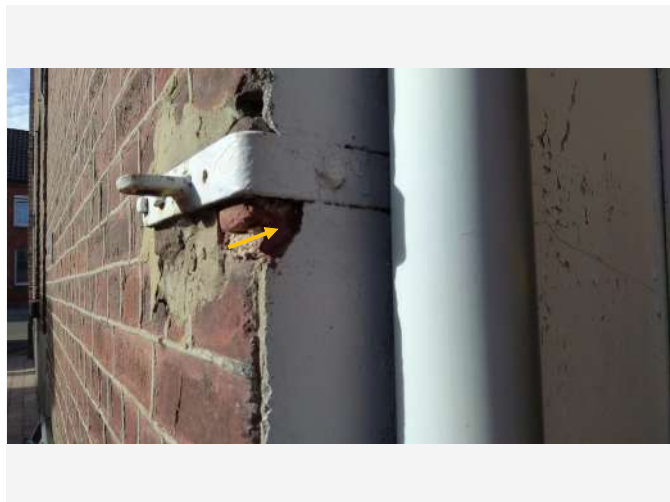
## Fiche 23: Crepi (afdak)

Geen asbest

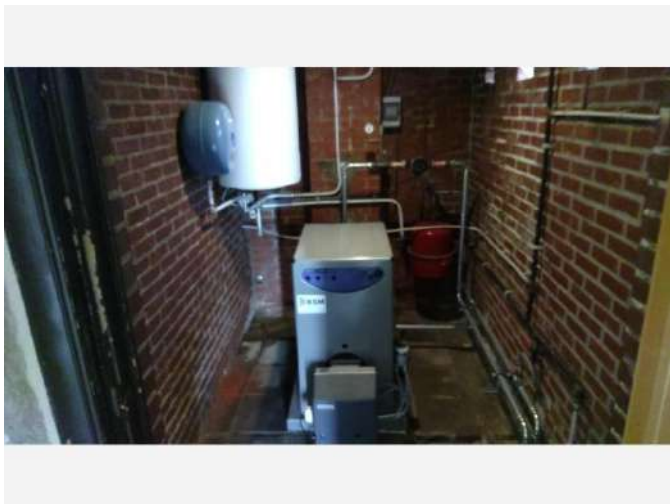
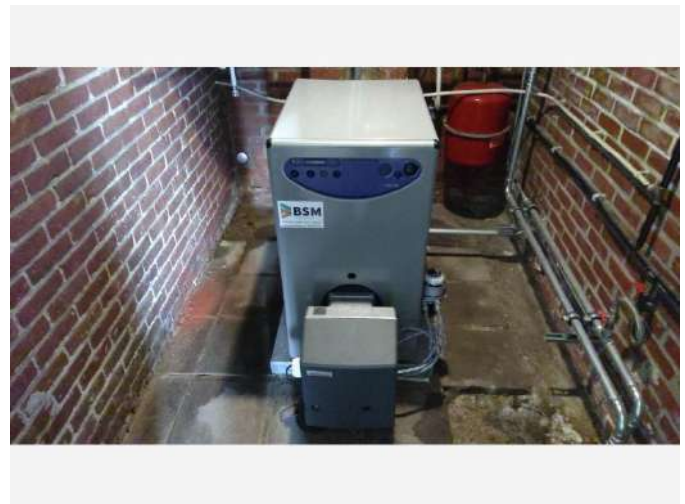
### Fiche 24: CV-ketels

Beschrijving	Notitie	Terug te vinden op plannen
Fiche 24: CV-ketels	Deze cv-ketels zijn van na 2000 en niet asbestverdacht.	-
Fiche 25: Onderdak	Geen verdacht onderdak aanwezig onder deze leien. Betreft kunststof folie.	Plan 1.4: Zolderplan
Fiche 26: Mastiek ramen	De mastiek van de ramen werd gecontroleerd en is niet verdacht. Betreft silicone. Er zijn wel enkele ramen met mastiek aanwezig (deze werden bemonsterd).	-
