# Asbestinventarisatetest

Zwarte Duivelsstraat 23/003, 3545 Halen

Attestnummer : **20251120-000396.001**

Uitgegeven op : **20.11.2025**

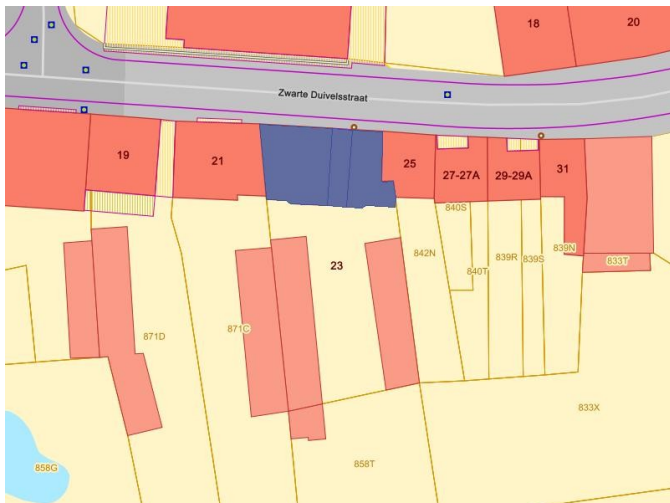
## Zone 1: Hoofdgebouw

Tijdens de inspectie vastgesteld:

- 0 Asbestmaterialen
- 0 Beperkingen
- 0 Uitsluitingen
- 0 Roerende goederen
- 0 Puin, steenslag, (water)bodem
- 1 Advies
- 2 Geen asbest

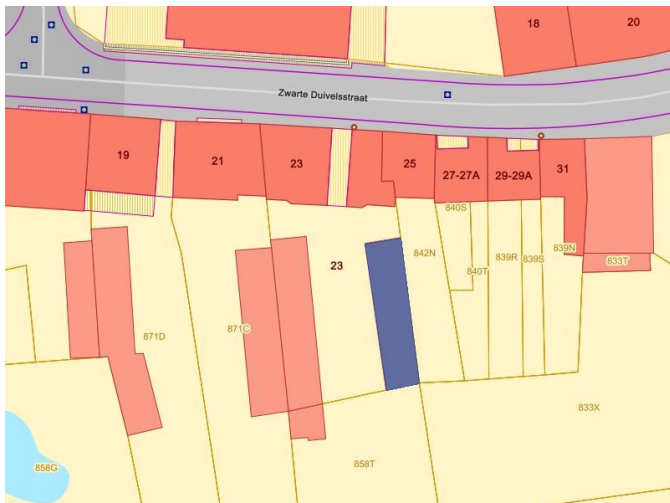
## Zone 2: Bijgebouw

Tijdens de inspectie vastgesteld:

- 0 Asbestmaterialen
- 0 Beperkingen
- 0 Uitsluitingen
- 0 Roerende goederen
- 0 Puin, steenslag, (water)bodem
- 0 Adviezen
- 0 Geen asbest
