Asbestinventarisatetest

Fabriekstraat 320, 1601 Sint-Pieters-Leeuw

Attestnummer : 20251127-000107.000

Uitgegeven op : 27.11.2025

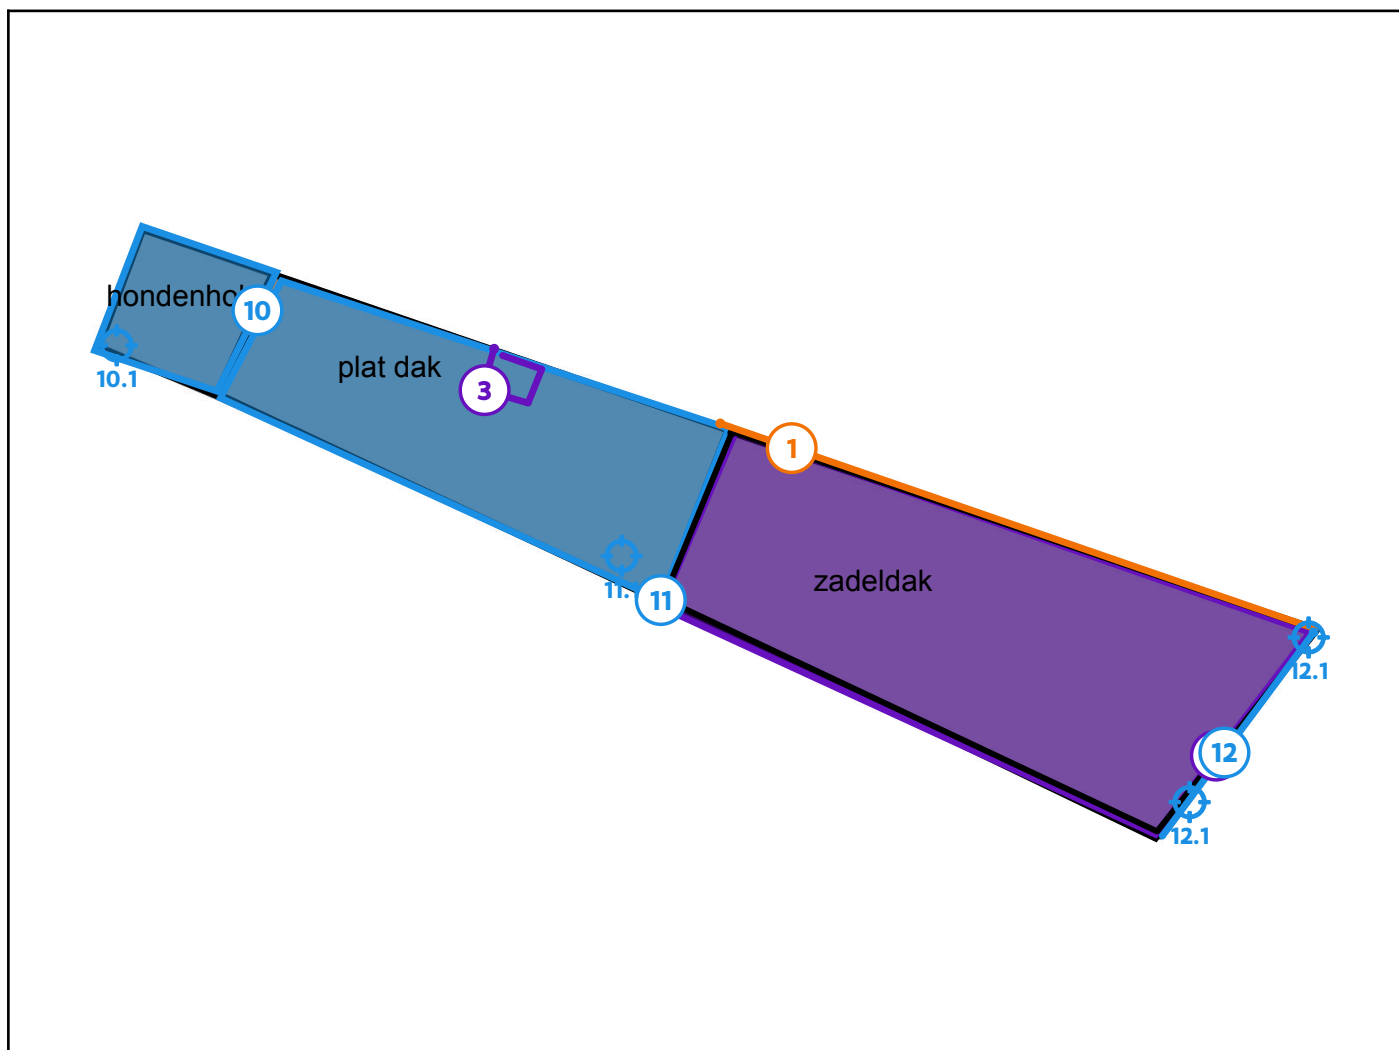
Plan 1.1: dak plan

Beschrijving	Type	Actie
1. Gevel met leien	Asbestmateriaal	Verwijderen
3. Schouw	Beperking	-
10. Roofing plat dak hondenhoek	Geen asbest	-
10.1 Code: 03	Puntmonster	-
11. Roofing plat dak woning	Geen asbest	-
11.1 Code: 05	Puntmonster	-
12. Crepi gevels	Geen asbest	-

12.1 Code: 07	Mengmonster	-
14. Dakbedekking bestaande uit pannen	Overige ruimte of materiaal	-

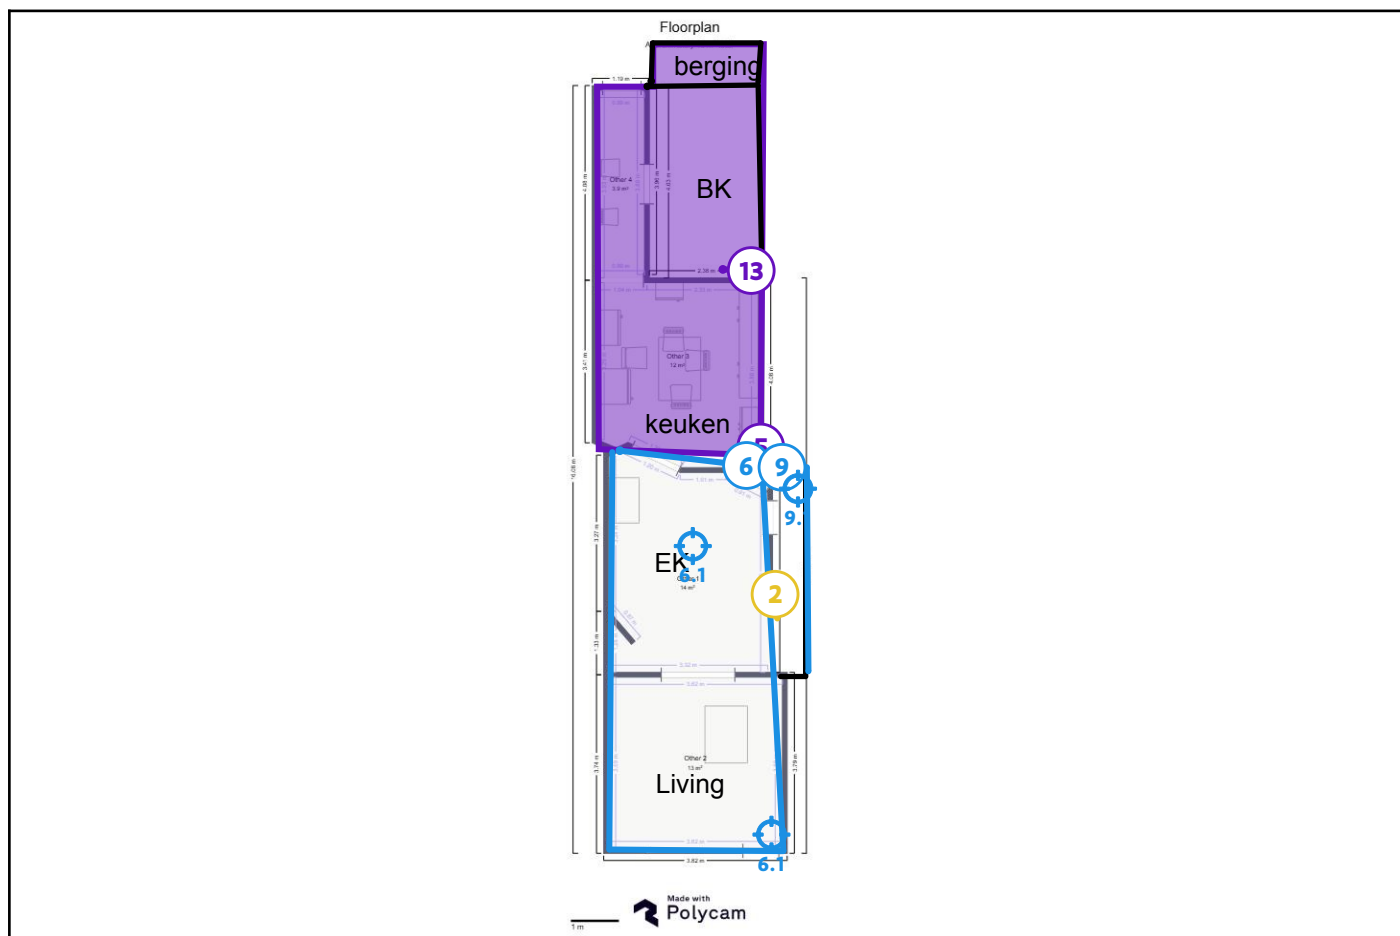
Plan 1.2: Plan gelijkvloers

Beschrijving	Type	Actie
2. Bakeliet schakelaars/stopcontacten	Asbestmateriaal	Zorgvuldig beheren
5. Plafonds bestaande uit voorzetpanelen	Advies	-
6. Pleisterwerk plafonds	Geen asbest	-
6.1 Code: 02	Mengmonster	-
9. Pleisterwerk wanden	Geen asbest	-
9.1 Code: 01	Mengmonster	-
13. CV-ketel	Overige ruimte of materiaal	-

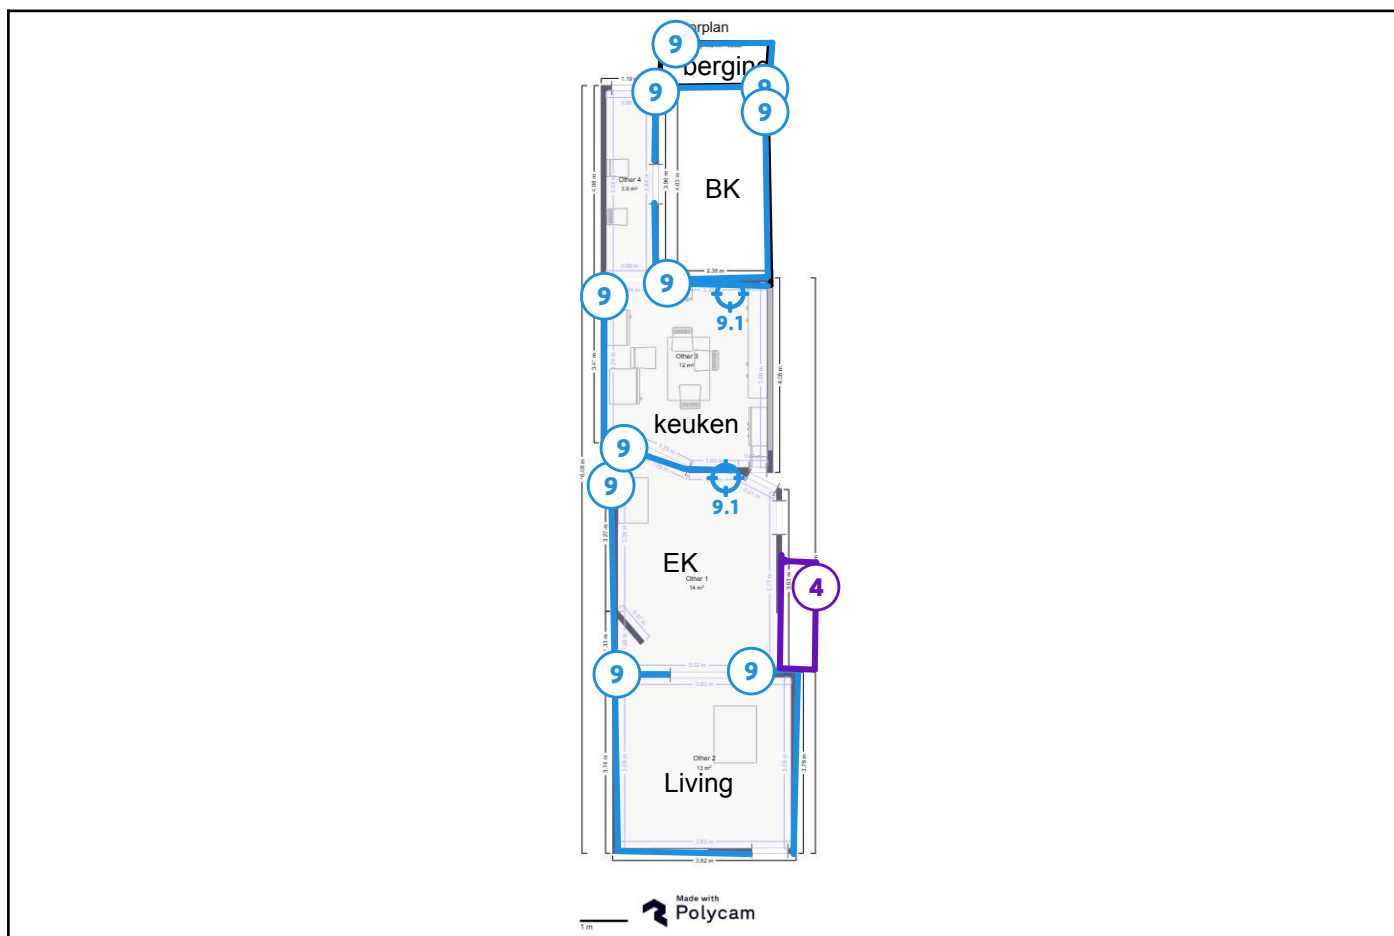
Plan 1.6: Plan gelijkvloers

Beschrijving	Type	Actie
4. Kruipkelder	Beperking	-
9. Pleisterwerk wanden	Geen asbest	-
9.1 Code: 01	Mengmonster	-

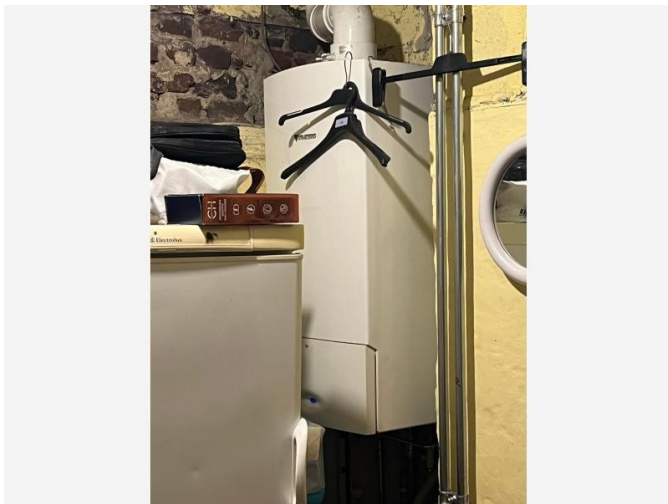
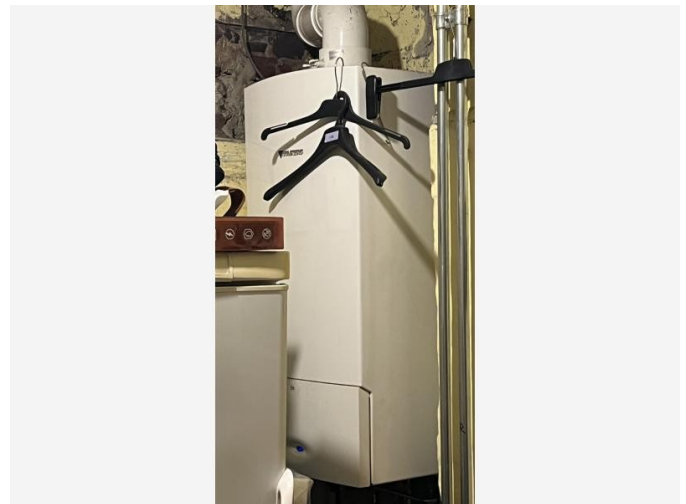
Beschrijving	Notitie	Terug te vinden op plannen
Fiche 13: CV-ketel	De CV-ketel (dichtingen, isolerend materiaal) is niet asbestverdacht.	Plan 1.2: Plan gelijkvloers
Fiche 14: Dakbedekking bestaande uit pannen	De dakbedekking is niet-asbestverdacht.	Plan 1.1: dak plan
