# Asbestinventarisatetest

Dorpsstraat 201, 3078 Kortenberg

Attestnummer : 20251207-000135.000

Uitgegeven op : 07.12.2025

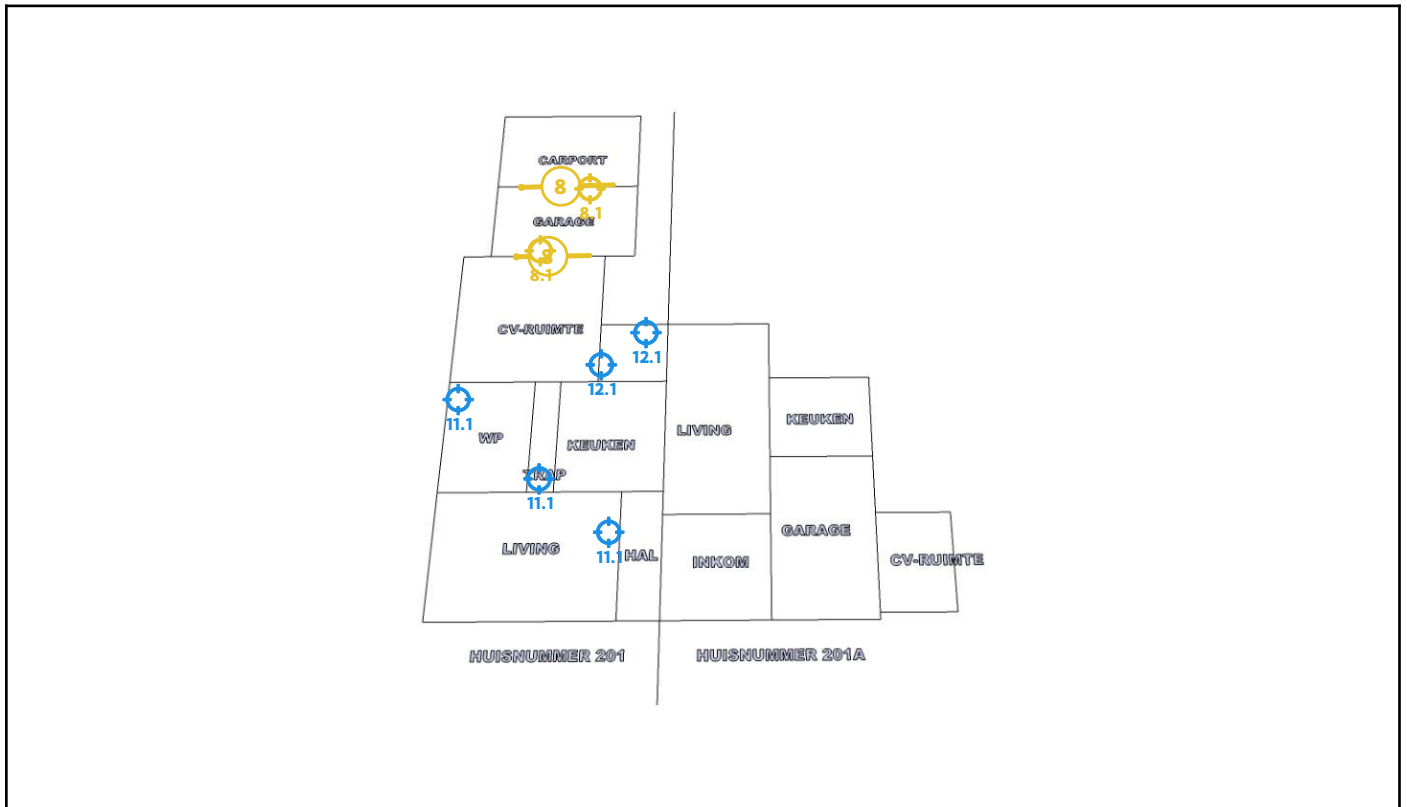
# Plan 1.1: Gelijkvloers

Beschrijving	Type	Actie
8. stopverf ramen garage	Asbestmateriaal	Zorgvuldig beheren
8.1 Code: MM4	Mengmonster	-
11. Pleisterwerk muur	Geen asbest	-
11.1 Code: MM1	Mengmonster	-
12. pleister muur veranda	Geen asbest	-
12.1 Code: MM2	Mengmonster	-

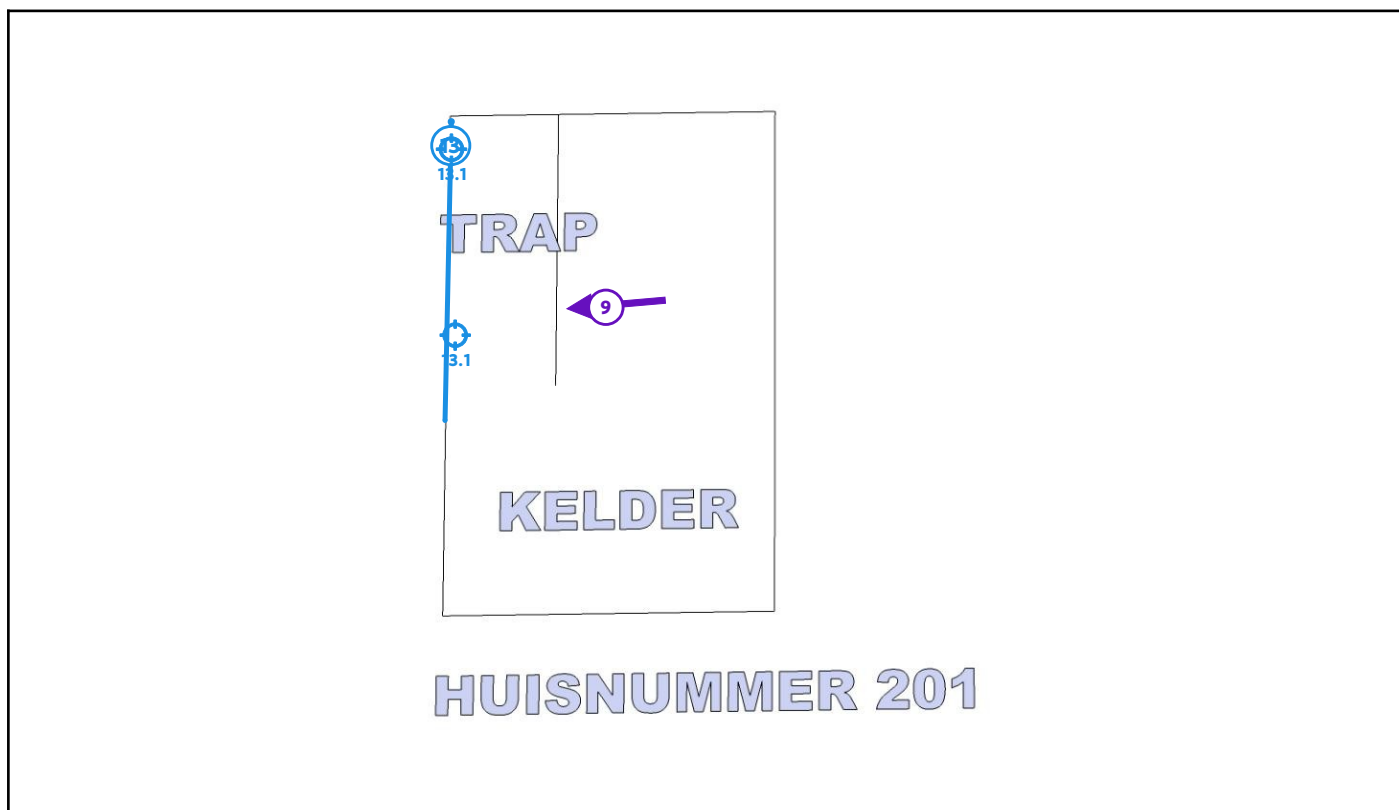
## Plan 1.3: kelder

Beschrijving	Type	Actie
9. Bak/kuip in kelder	Roerend goed	-
13. pleistwerk muur kelder	Geen asbest	-
13.1 Code: MM3	Mengmonster	-

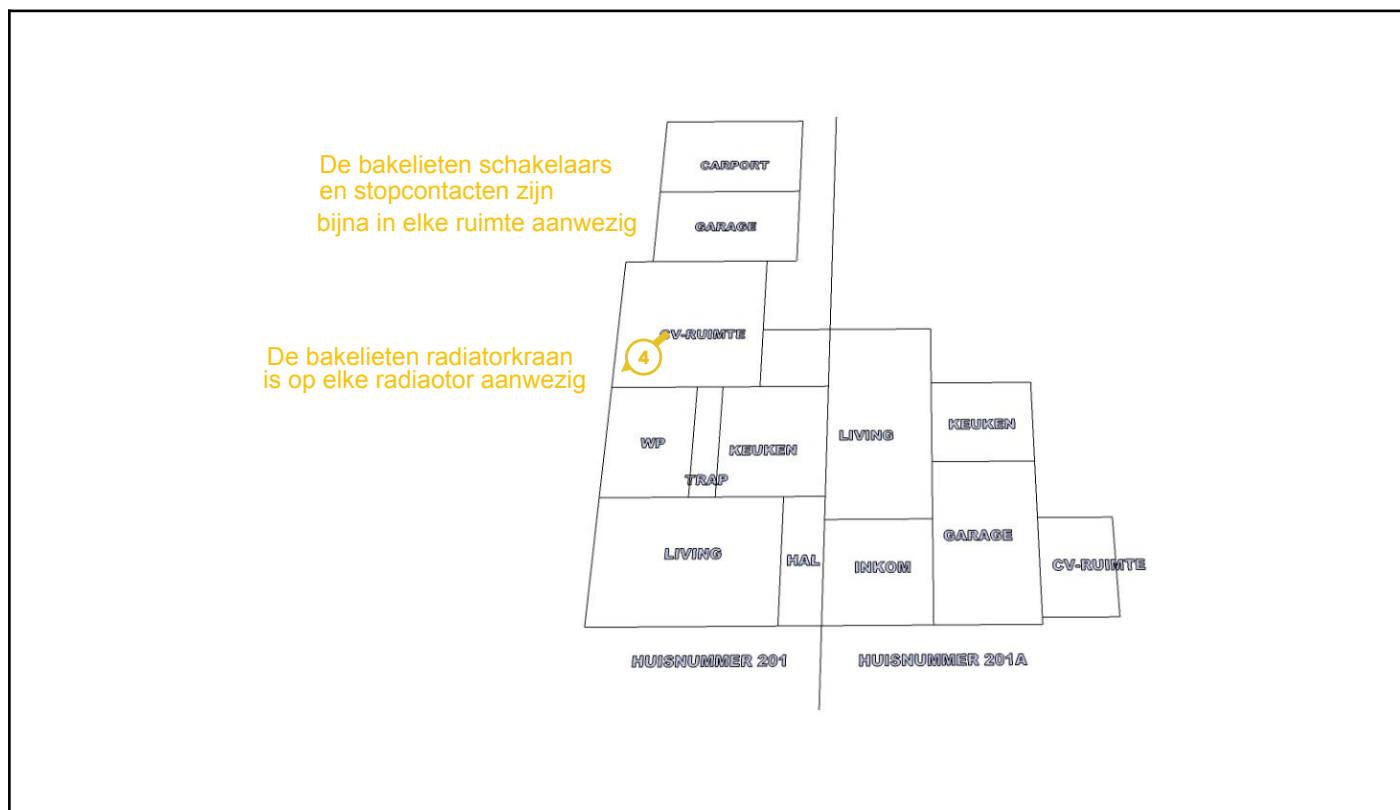
## Plan 1.4: Gelijkvloers

Beschrijving	Type	Actie
4. Afvoerbuis in CV-ruimte	Asbestmateriaal	Zorgvuldig beheren
6. Elementen in bakeliet (kraan radiator)	Asbestmateriaal	Zorgvuldig beheren
7. Elementen in bakeliet (schakelaar + stopcontacten)	Asbestmateriaal	Zorgvuldig beheren

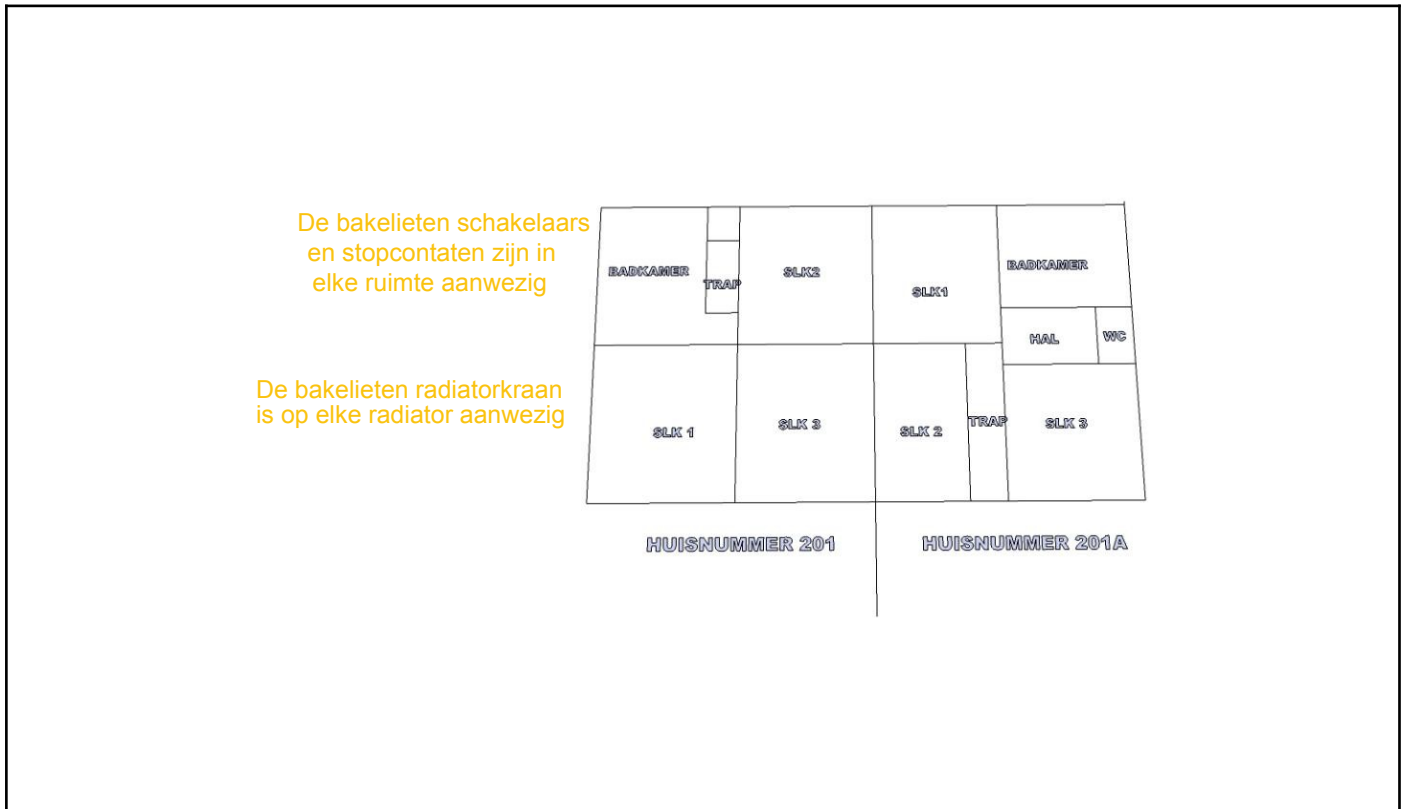
## Plan 1.5: Verdieping +1

Beschrijving	Type	Actie
6. Elementen in bakeliet (kraan radiator)	Asbestmateriaal	Zorgvuldig beheren
7. Elementen in bakeliet (schakelaar + stopcontacten)	Asbestmateriaal	Zorgvuldig beheren

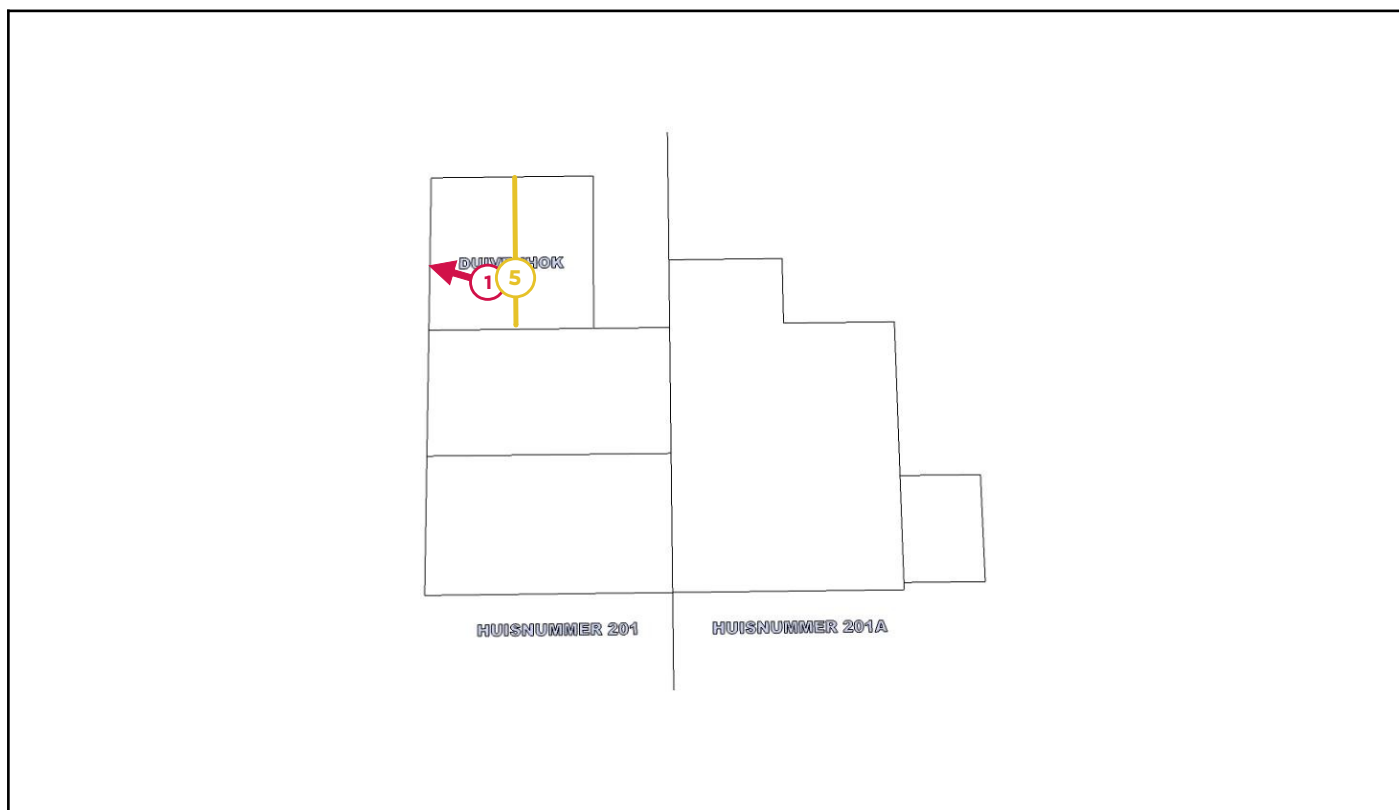
## Plan 1.6: Duivenhok

Beschrijving	Type	Actie
1. Stock leien	Asbestmateriaal	Dringend verwijderen
5. Menuiserie platen binnenwand duiventil	Asbestmateriaal	Zorgvuldig beheren

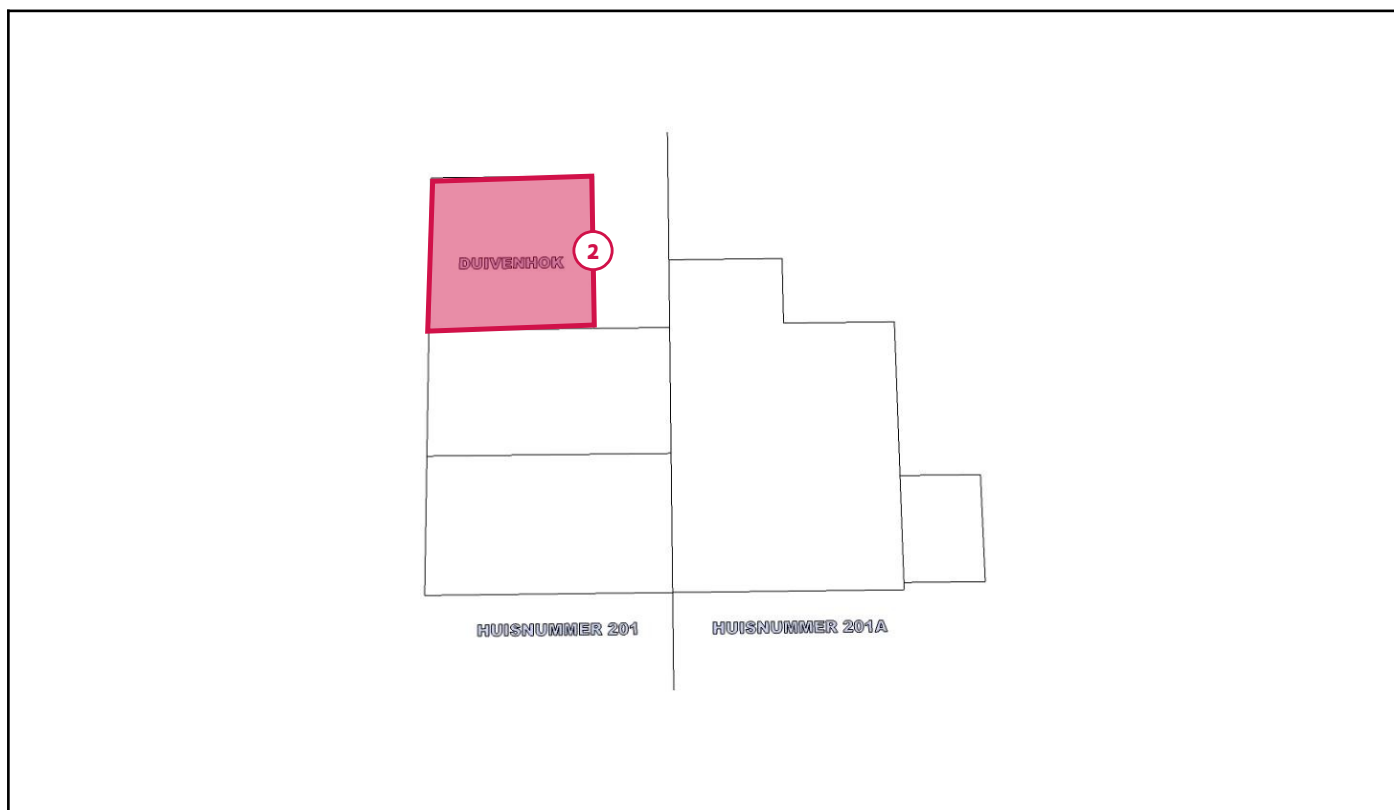
## Plan 1.7: Duivenhok

Beschrijving	Type	Actie
2. Golfplaten duivenhok	Asbestmateriaal	Dringend verwijderen

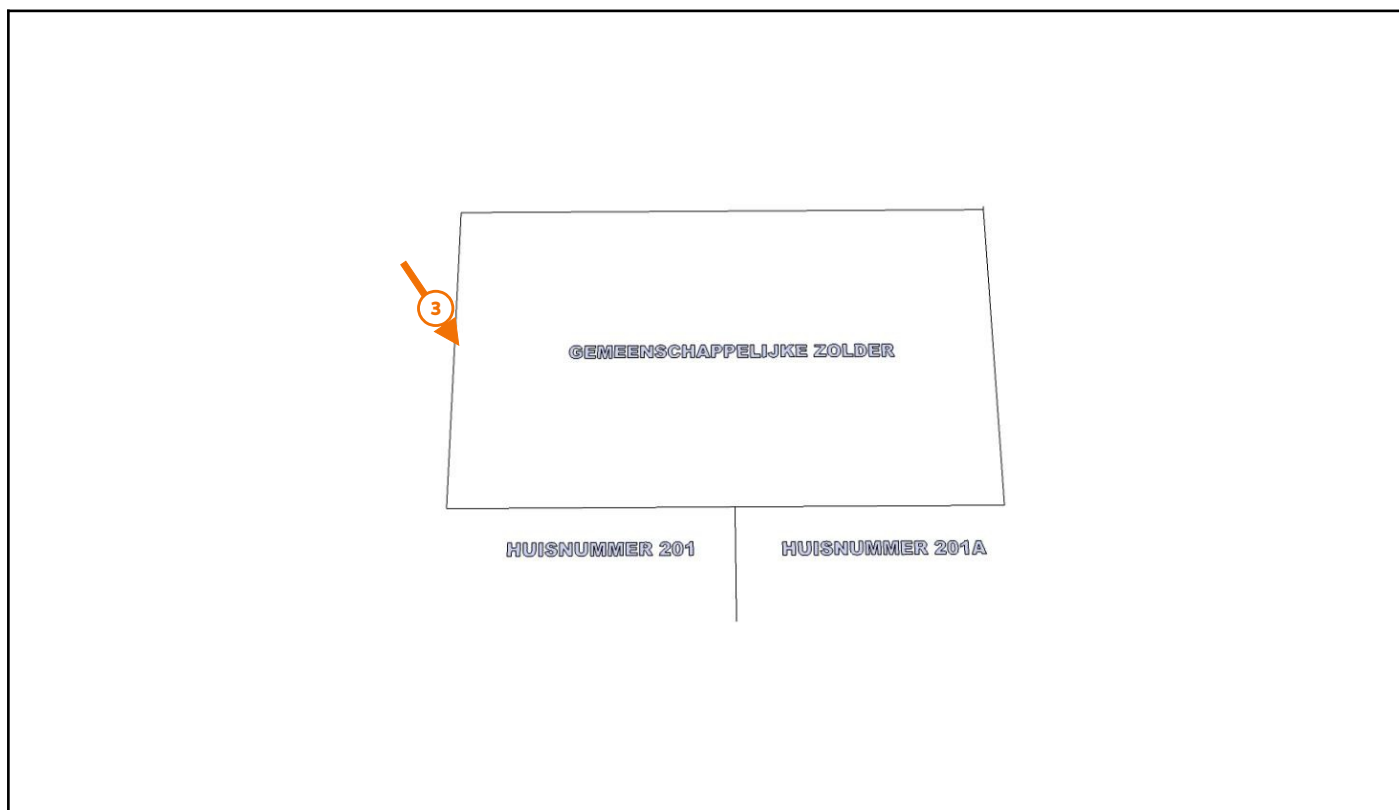
## Plan 1.8: Zolder

Beschrijving	Type	Actie
3. Materialen van rookgaskanalen	Asbestmateriaal	<a href="#">Verwijderen</a>
