# Asbestinventarisatetest

Steenweg 150A/3, 3665 As

Attestnummer : 20260106-000275.000

Uitgegeven op : 06.01.2026

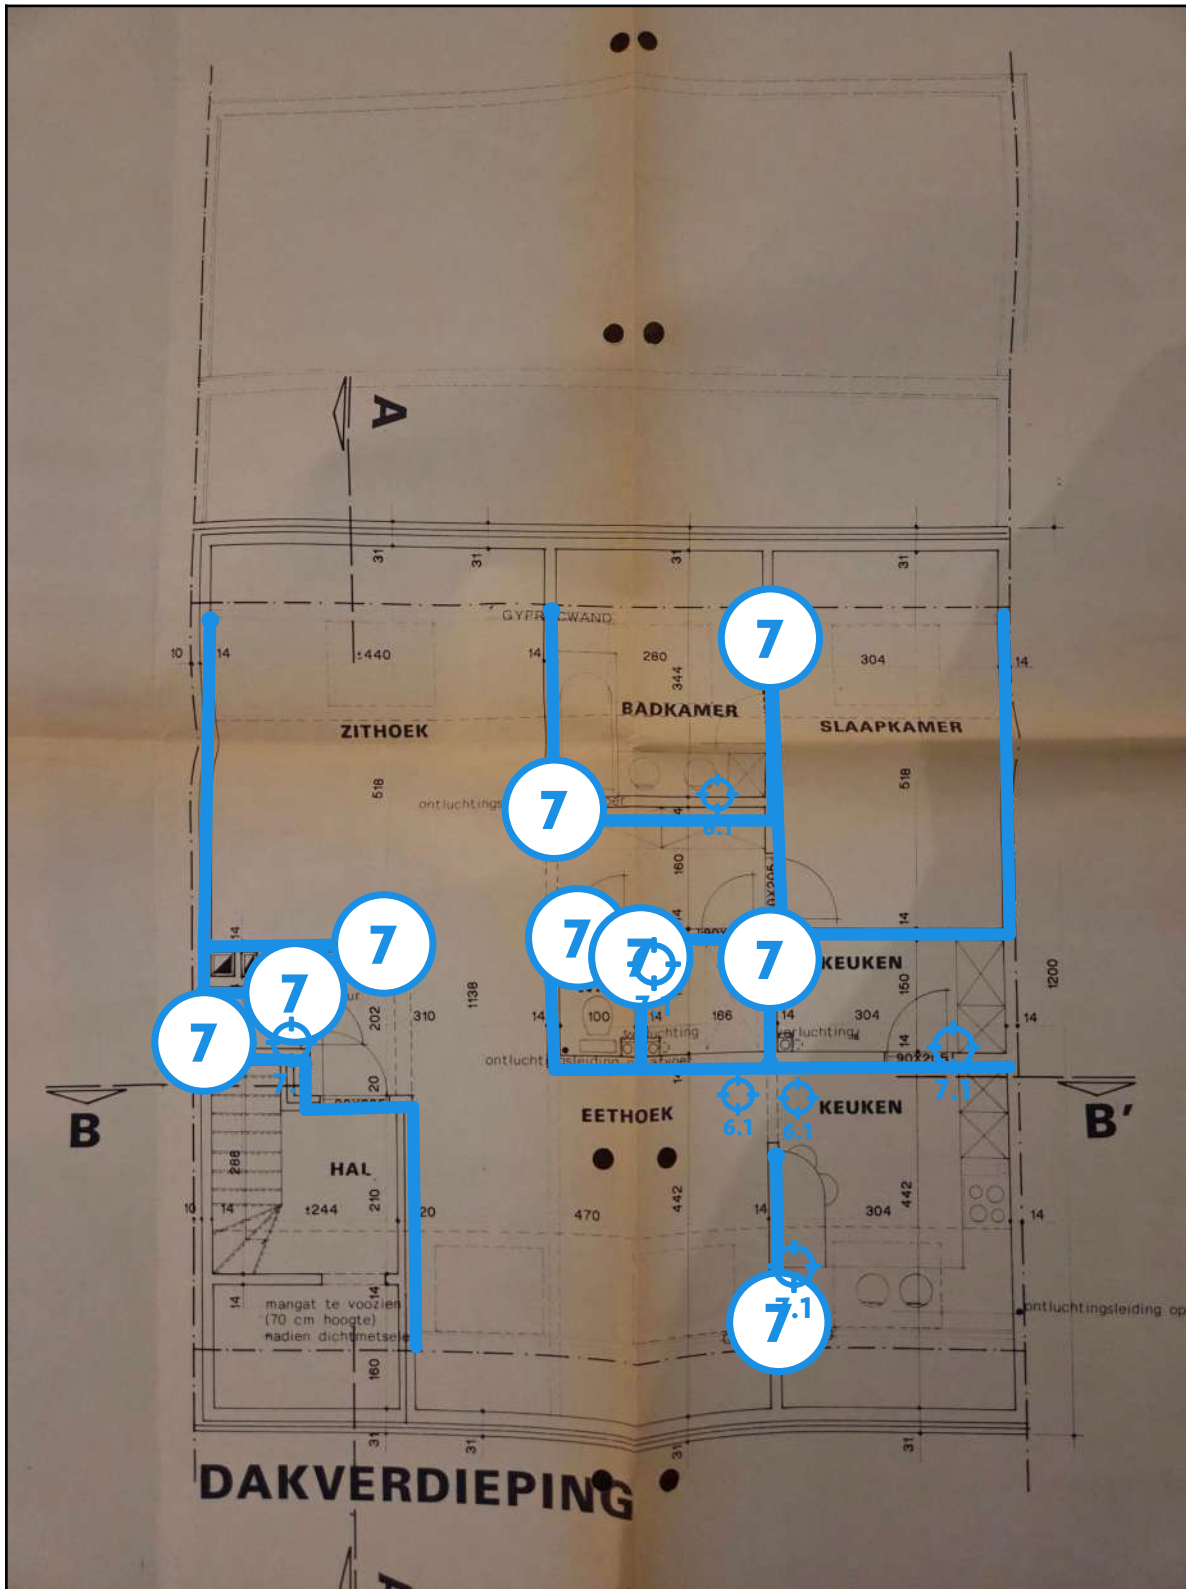
# Plan 1.1: Grondplan dakverdiep

6. Pleisterwerk plafond	Geen asbest	-
6.1 Code: MM-04 Pleister plafond	Mengmonster	-
7. Pleister muren	Geen asbest	-
7.1 Code: MM-03 Pleister muren	Mengmonster	-

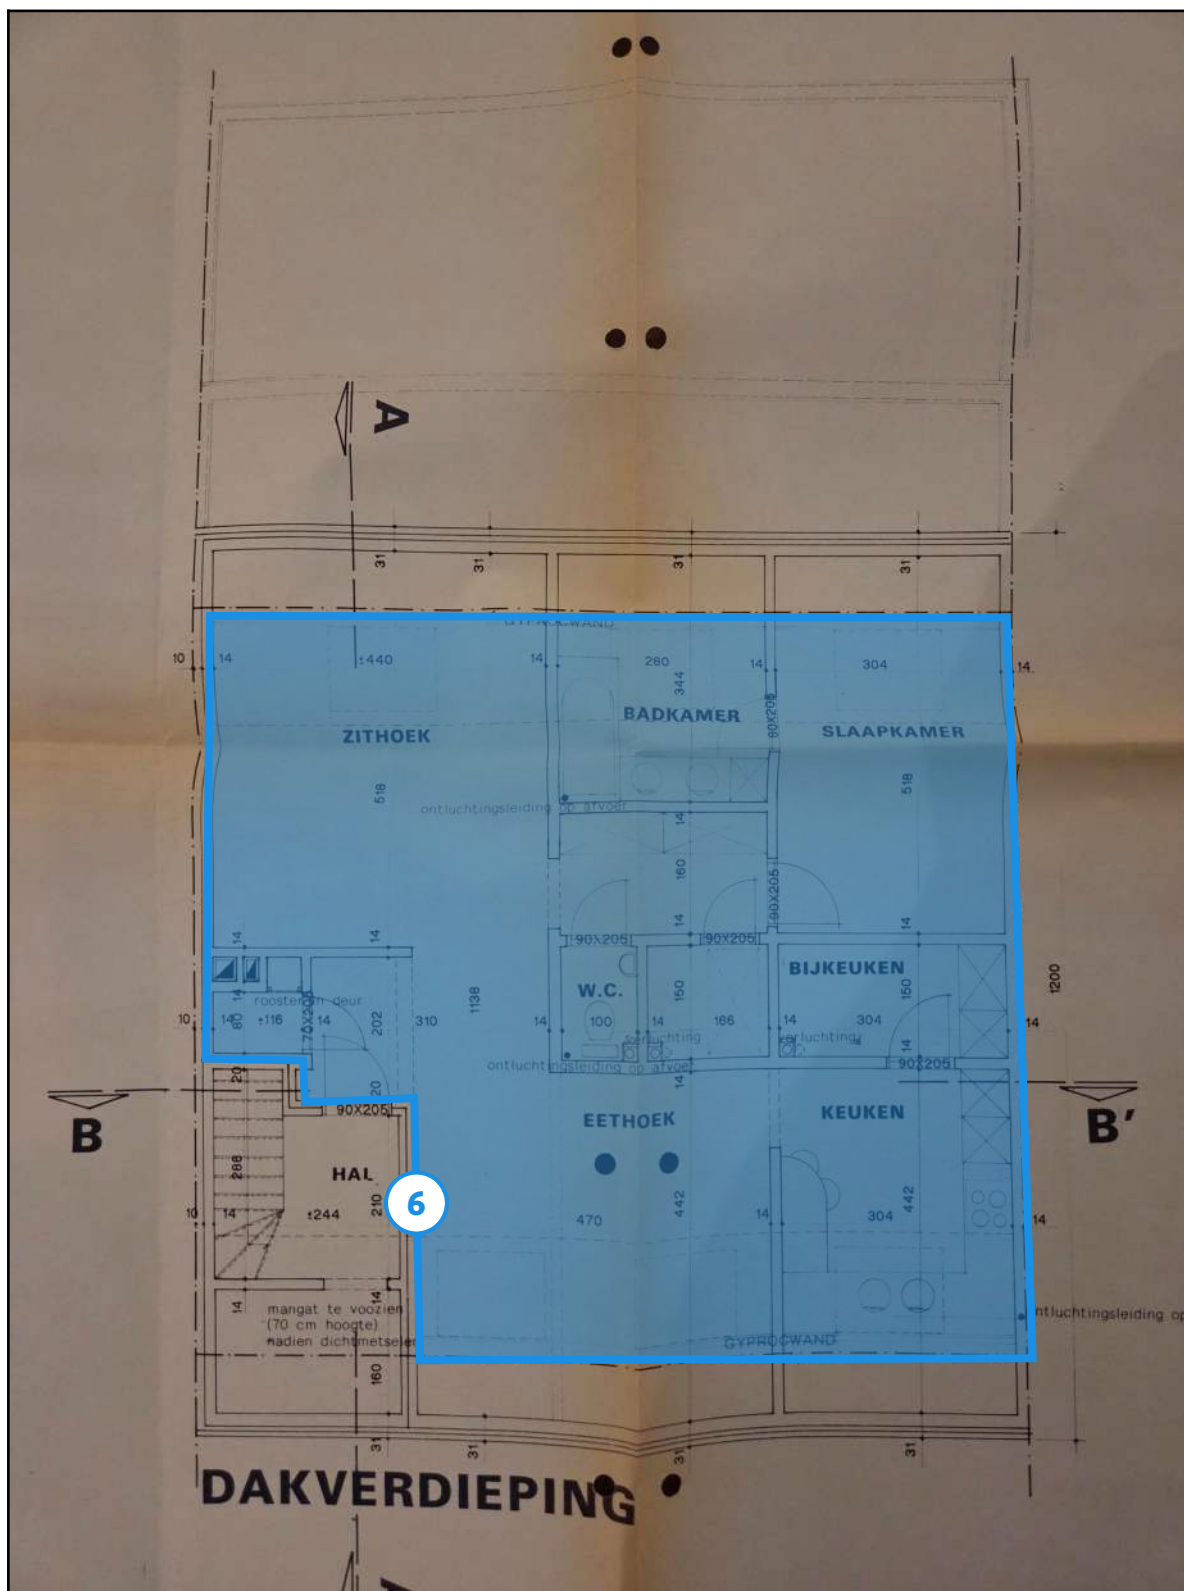
## Plan 1.2: Grondplan dakverdiep

6. Pleisterwerk plafond	Geen asbest	-
-------------------------	-------------	---

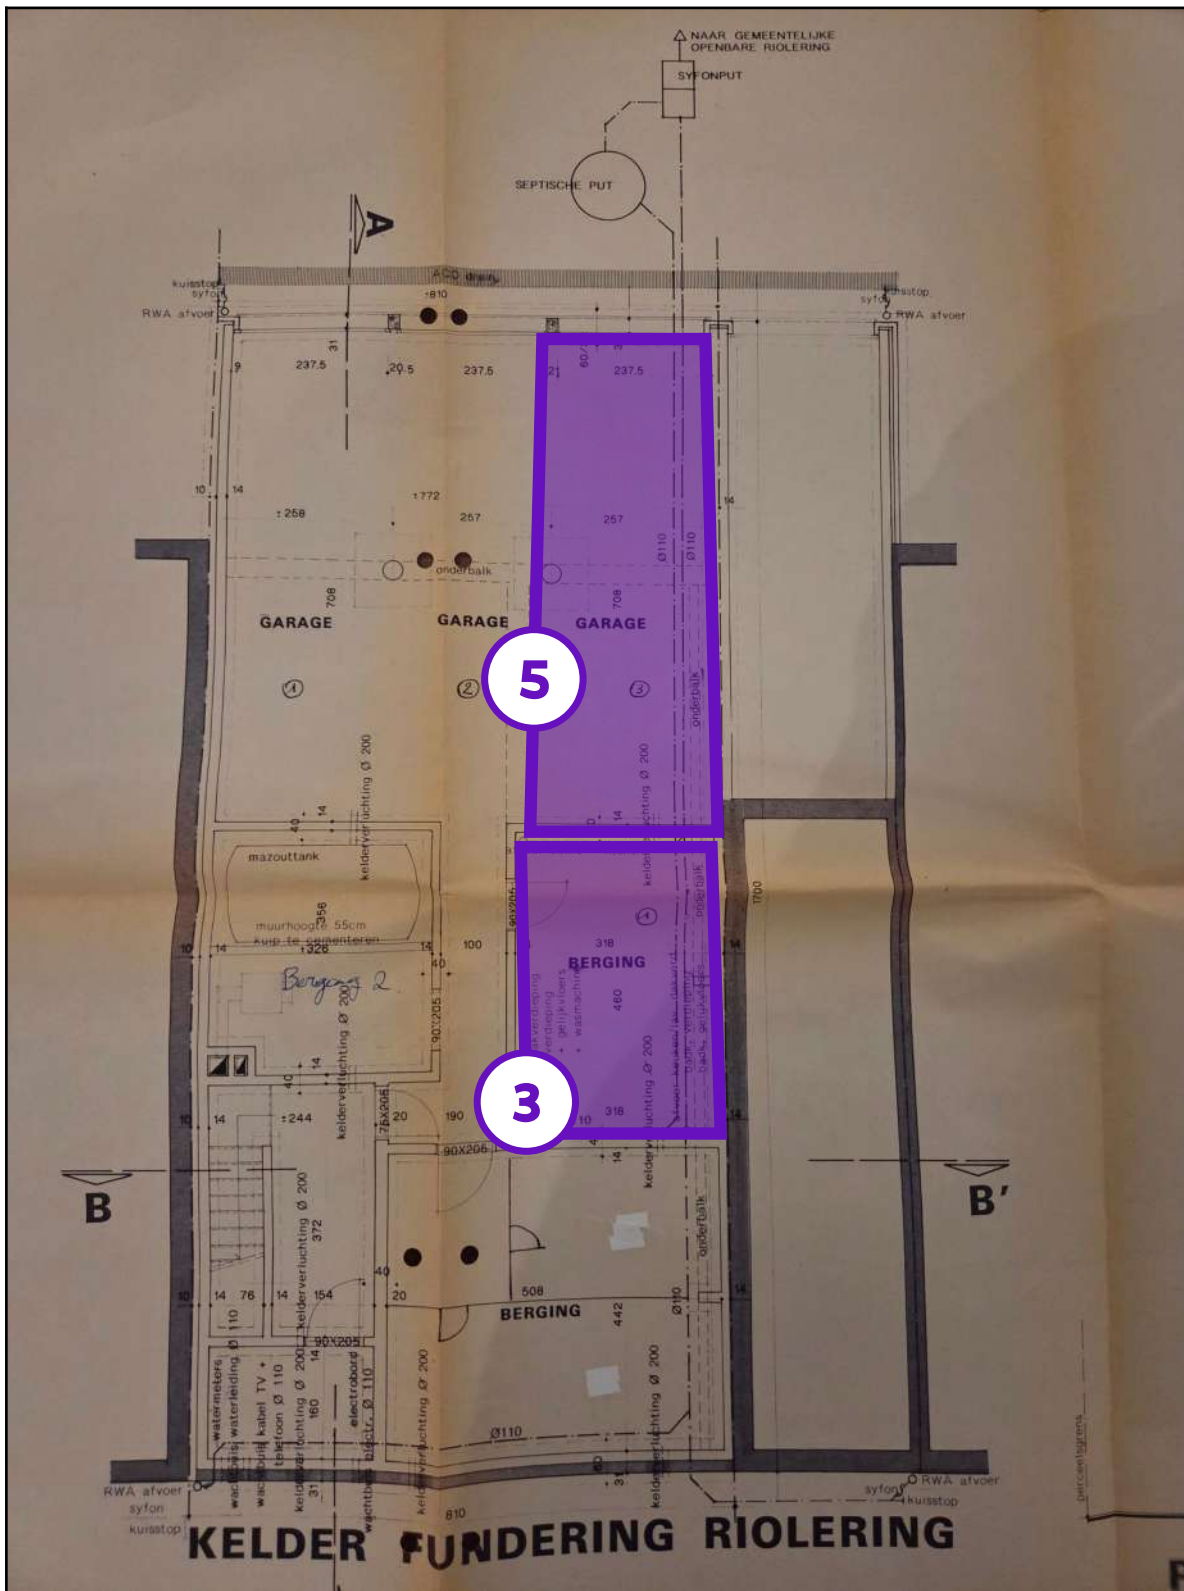
# Plan 1.6: Grondplan kelder+garage

3. Kelderberging	Advies	-
5. Garage - staanplaats	Advies	-

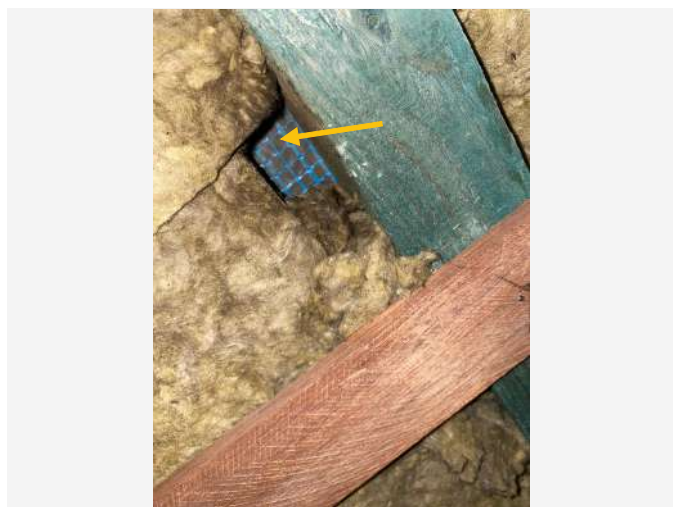
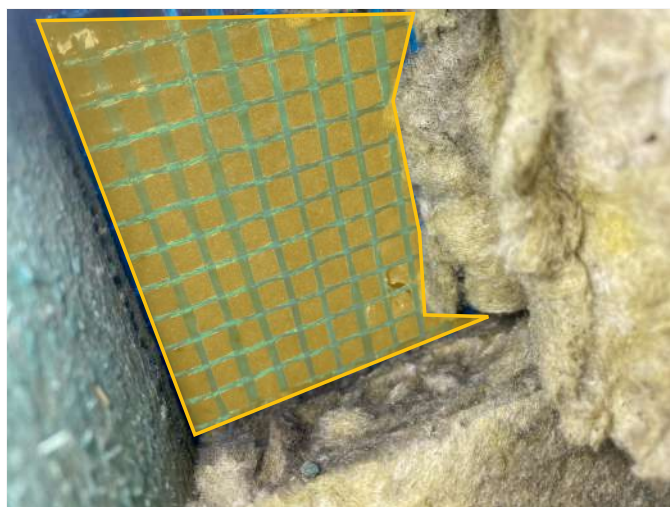
### Fiche 8: Onderdak

Beschrijving	Notitie	Terug te vinden op plannen
Fiche 8: Onderdak	Zie andere adviesfiche -> Materiaal behoort tot de gemeenschap en is niet asbestverdacht.	-
Fiche 9: Dakbedekking	Dakpannen -> Behoren tot de gemeenschap en zijn niet asbestverdacht.	Plan 1.5: Grondplan doorsnede
Fiche 10: Stookketel	-	-
Fiche 11: Afdichtingsmateriaal (mastiek, kit, ...) aan schrijnwerk	-	-
