# Asbestinventarisatetest

Hoogstraat 102, 8531 Harelbeke

Attestnummer : 20251229-000173.000

Uitgegeven op : 29.12.2025

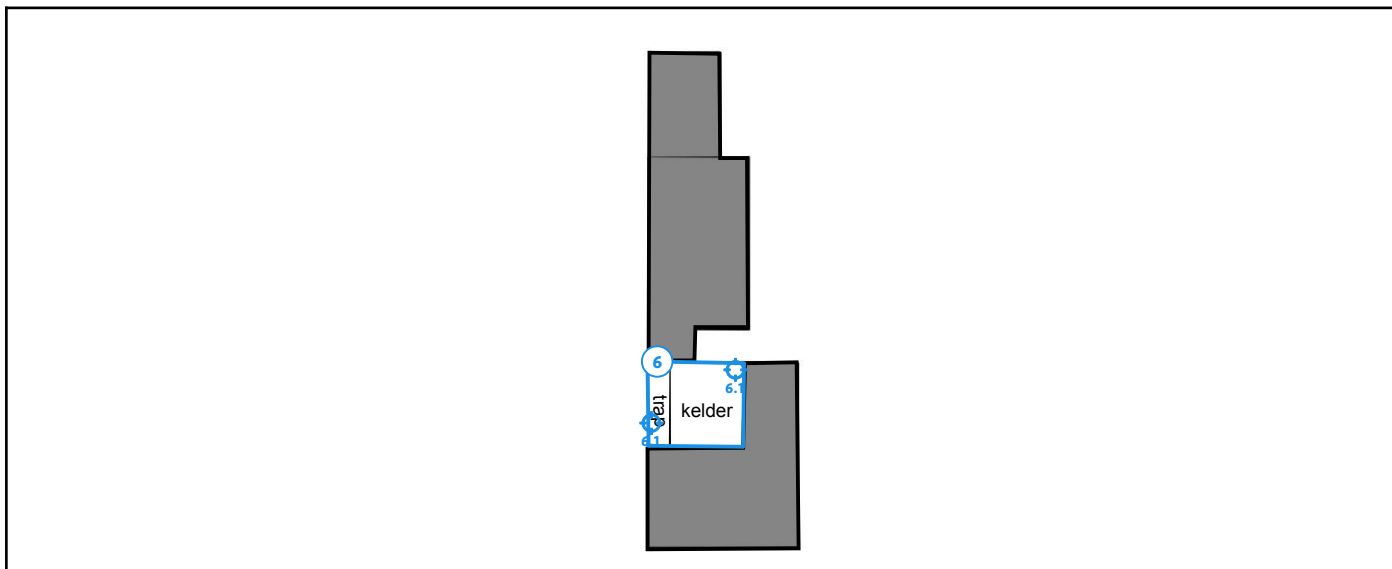
## Plan 1.1: kelder

Beschrijving	Type	Actie
6. cementering binnenwand kelder (niet asbestverdacht)	Geen asbest	-
6.1 Code: 3	Mengmonster	-

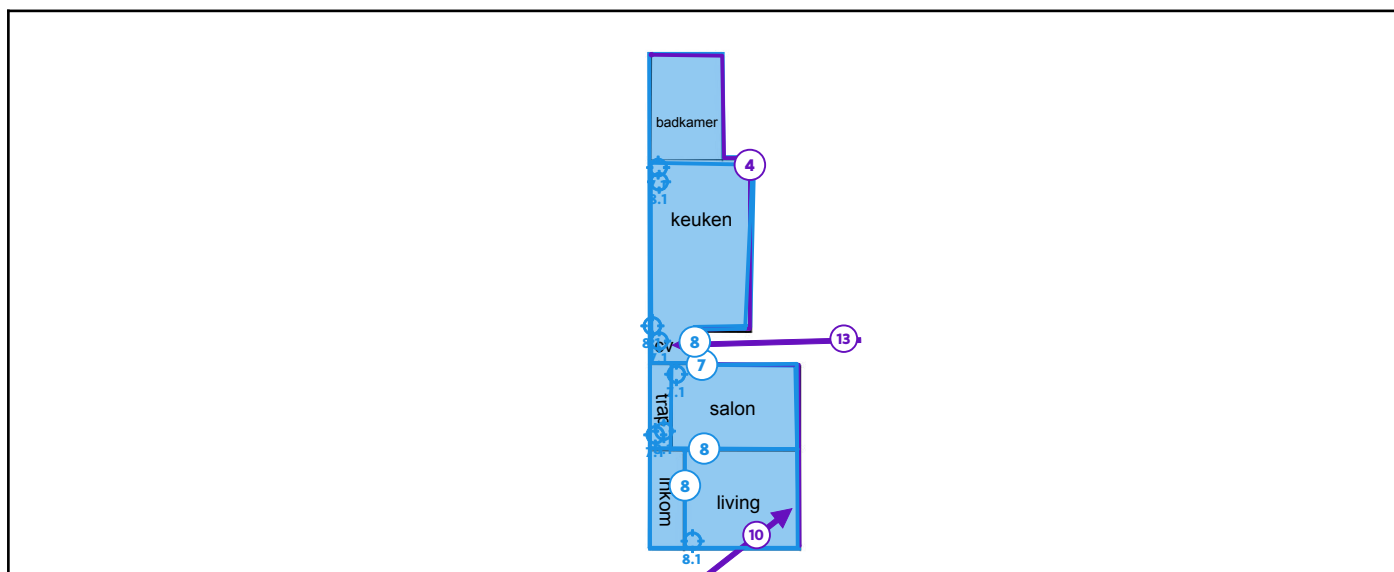
## Plan 1.2: gelijkvloers

Beschrijving	Type	Actie
4. crepi	Advies	-
7. niet-asbesthoudend pleisterwerk plafonds (vf)	Geen asbest	-
7.1 Code: 2	Mengmonster	-
8. niet-asbesthoudend pleisterwerk wanden (vf)	Geen asbest	-
8.1 Code: 1	Mengmonster	-
10. Binnenzijde aanwezige schouw in de woning (vf)	Overige ruimte of materiaal	-
13. cv-ketel (niet asbestverdacht) (vf)	Overige ruimte of materiaal	-

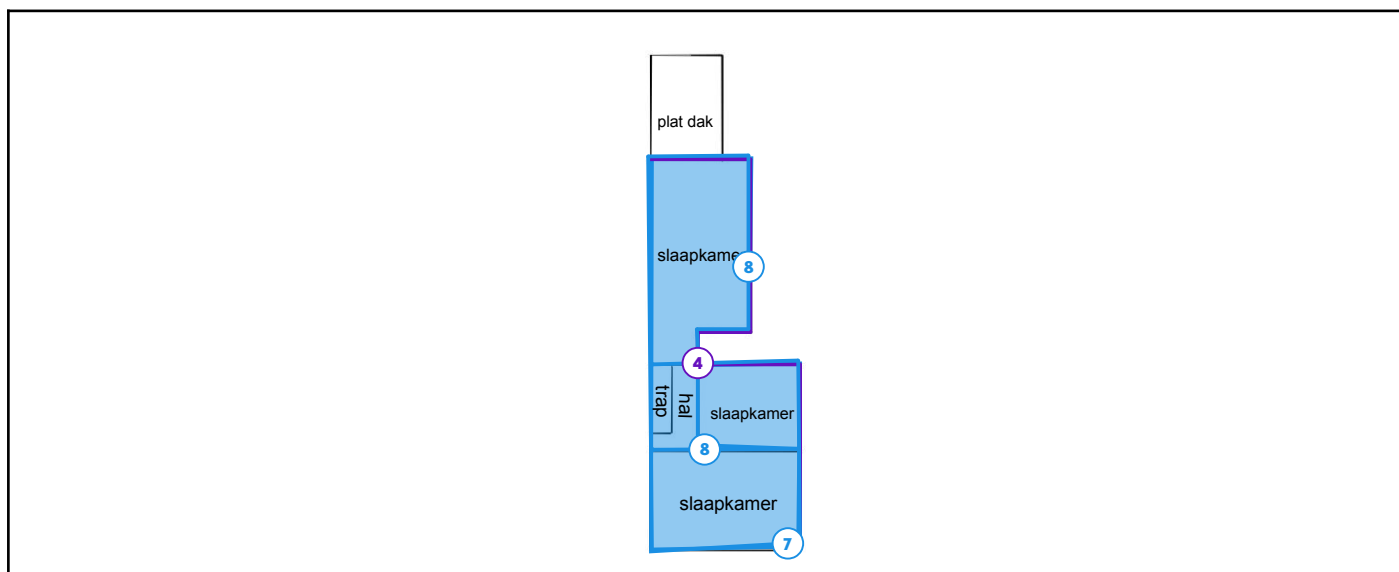
## Plan 1.3: 1e verdiep

Beschrijving	Type	Actie
4. crepi	Advies	-
7. niet-asbesthoudend pleisterwerk plafonds (vf)	Geen asbest	-
8. niet-asbesthoudend pleisterwerk wanden (vf)	Geen asbest	-

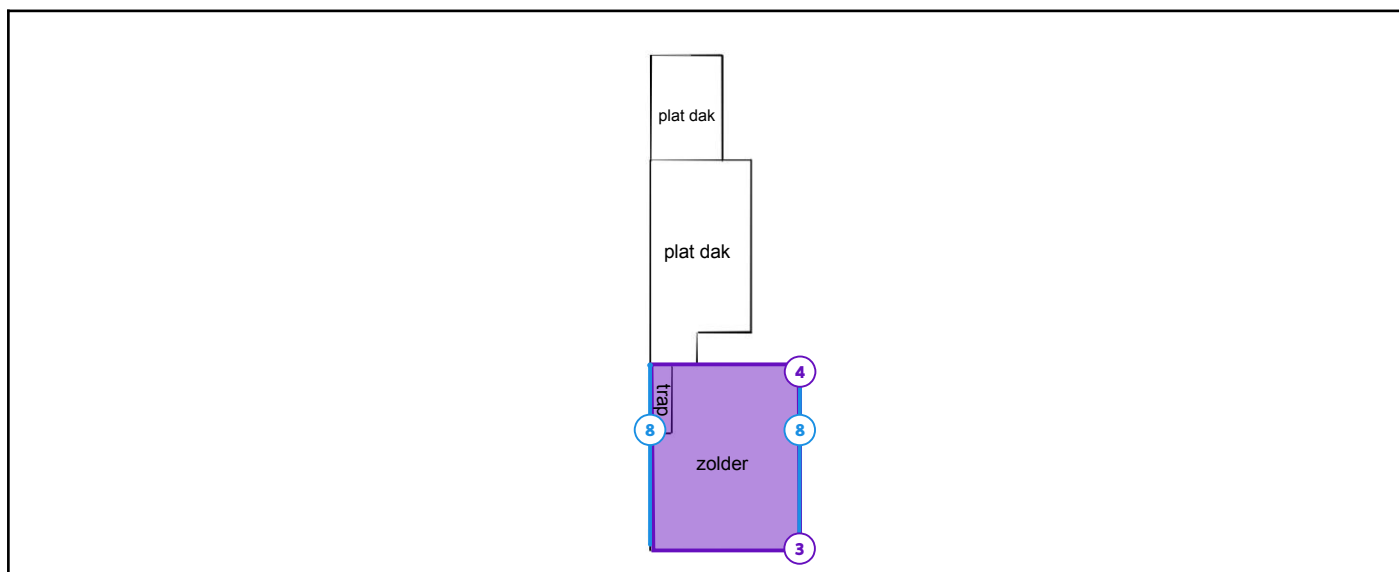
## Plan 1.4: zolder

Beschrijving	Type	Actie
3. Eventuele asbestverdachte toepassingen achter plafonds en muren (vf)	Advies	-
4. crepi	Advies	-
8. niet-asbesthoudend pleisterwerk wanden (vf)	Geen asbest	-

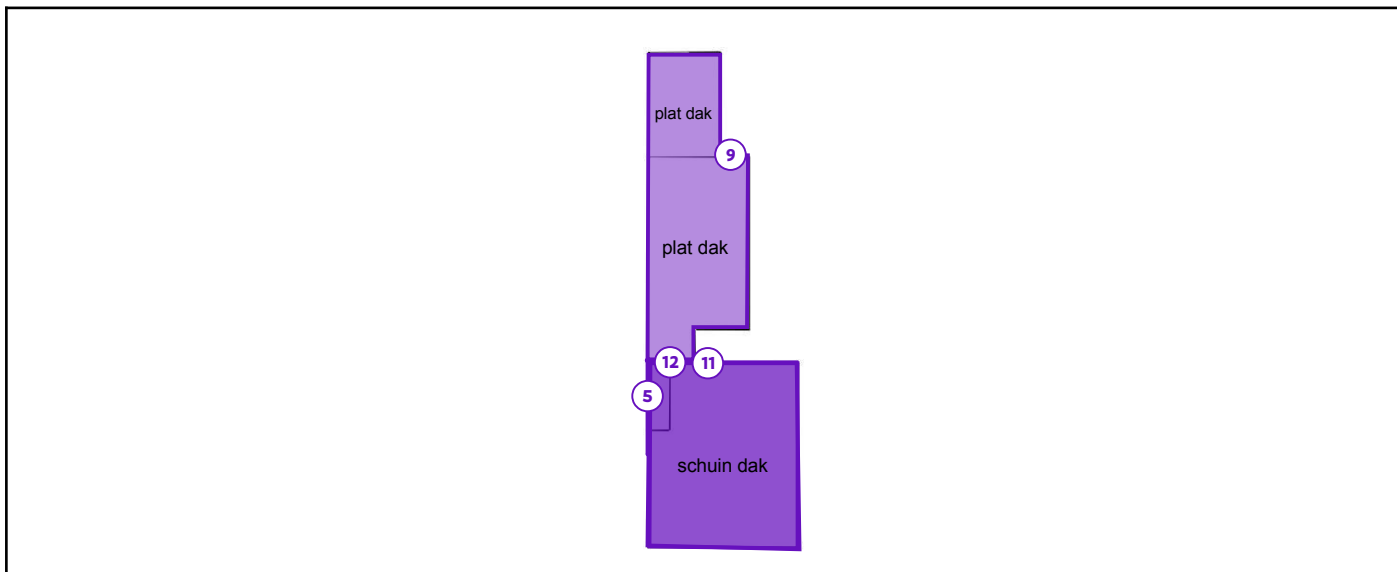
## Plan 1.5: dakenplan

Beschrijving	Type	Actie
5. Aanpalende gevel met cementering	Advies	-
9. plat dak (roofing)	Overige ruimte of materiaal	-
11. niet-asbestverdacht onderdak	Overige ruimte of materiaal	-
12. dakpannen (vf)	Overige ruimte of materiaal	-

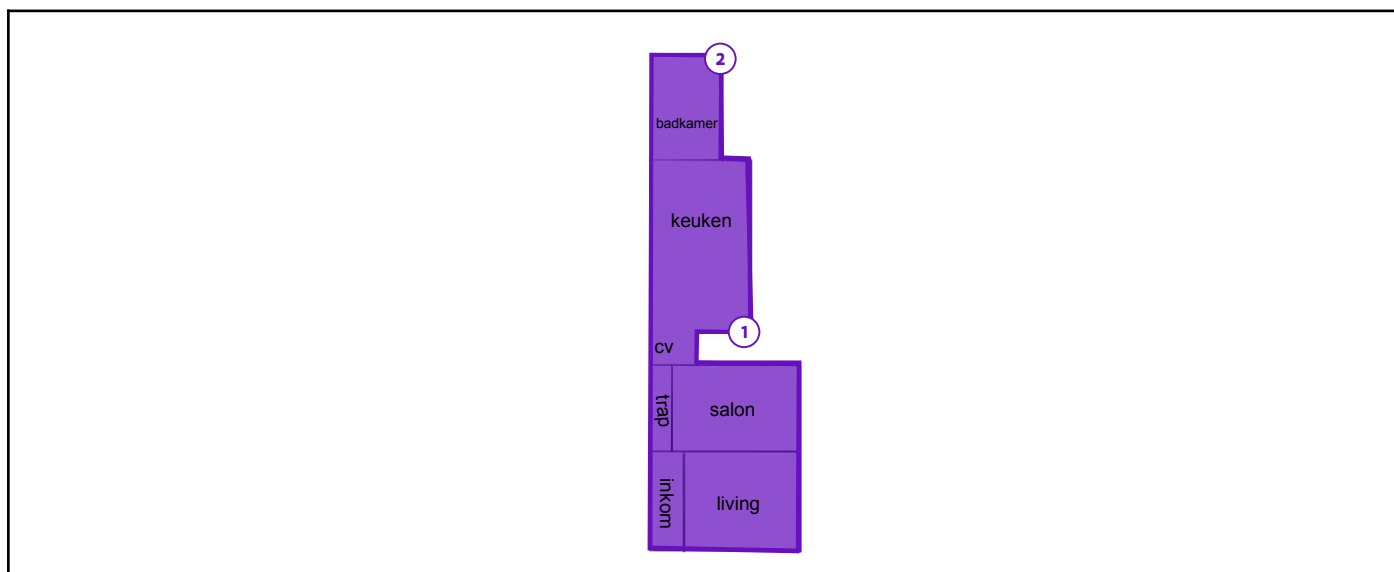
## Plan 1.6: vloerenplan

Beschrijving	Type	Actie
1. ondergrondse leidingen (vf)	Advies	-
2. vloerafwerking (vf)	Advies	-

Geen risicoanalyse mogelijk van de ondergrondse leidingen van het volledig gebouw op alle verdiepen, bij renovatie en/of sloop verder onderzoek verichten naar eventueel verdachte ondergrondse leidingen.

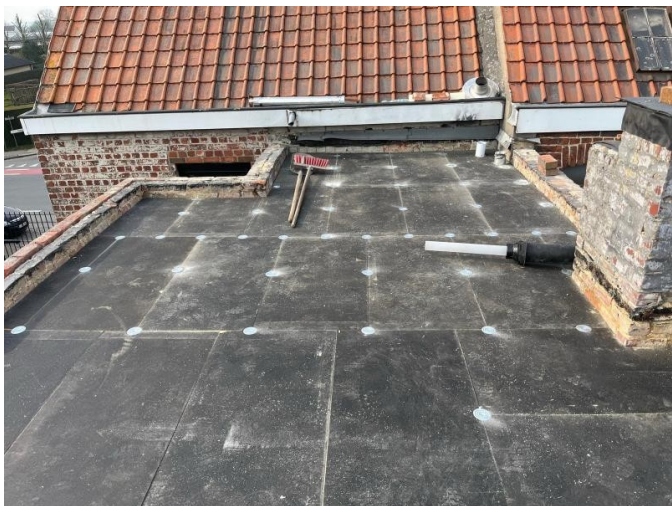
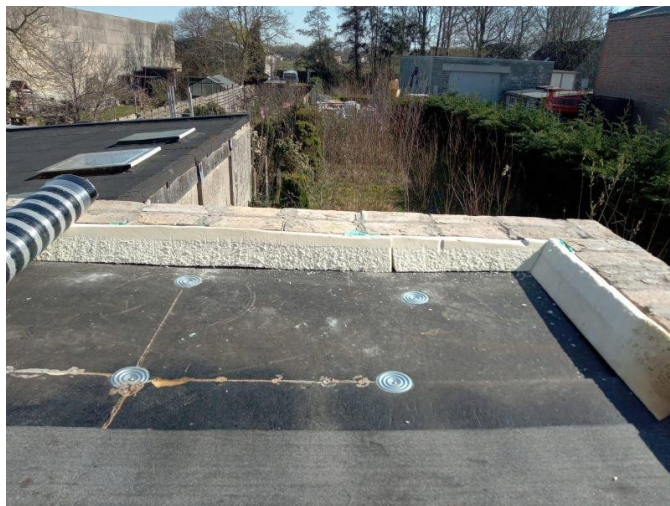
## Fiche 9: plat dak (roofing)

Beschrijving	Notitie	Terug te vinden op plannen
Fiche 9: plat dak (roofing)	duidelijk zichtbaar recent geplaatste roofing (zie foto's renovatie)  eventuele onderliggende (asbest)-houdende materialen konden niet onderzocht worden omdat  deze hermetisch ingesloten zijn	Plan 1.5: dakenplan
Fiche 10: Binnenzijde aanwezige schouw in de woning (vf)	de binnenkant van de aanwezige schouw(en) in de woning bevat mogelijks asbest  geldend voor alle moeilijk te bereiken schouwen in de woning.  verder (destructief) onderzoek is nodig om volledig uitsluitel te krijgen ofdat deze asbest bevat of niet	Plan 1.2: gelijkvloers
Fiche 11: niet-asbestverdacht onderdak	onderdak doek type korafleece	Plan 1.5: dakenplan
Fiche 12: dakpannen (vf)	dakpannen bestaande uit gebakken klei	Plan 1.5: dakenplan
Fiche 13: cv-ketel (niet asbestverdacht) (vf)	niet-asbestverdachte cv installatie	Plan 1.2: gelijkvloers
