# Asbestinventarisatattest

Biezenstraat 5, 2260 Westerlo

Attestnummer : 20250828-000412.000

Uitgegeven op : 28.08.2025

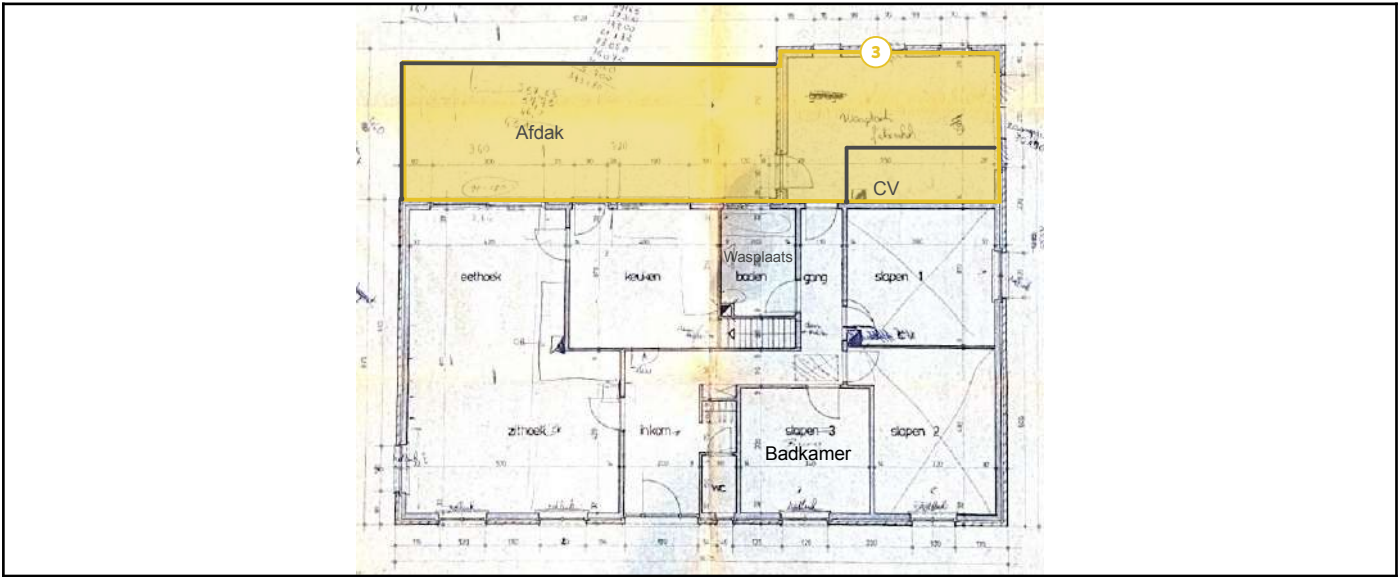
# Plan 1.1: Plat dak

| Beschrijving | Type | Actie |
|---|---|---|
| 3. Roofing | Asbestmateriaal | Zorgvuldig beheren |

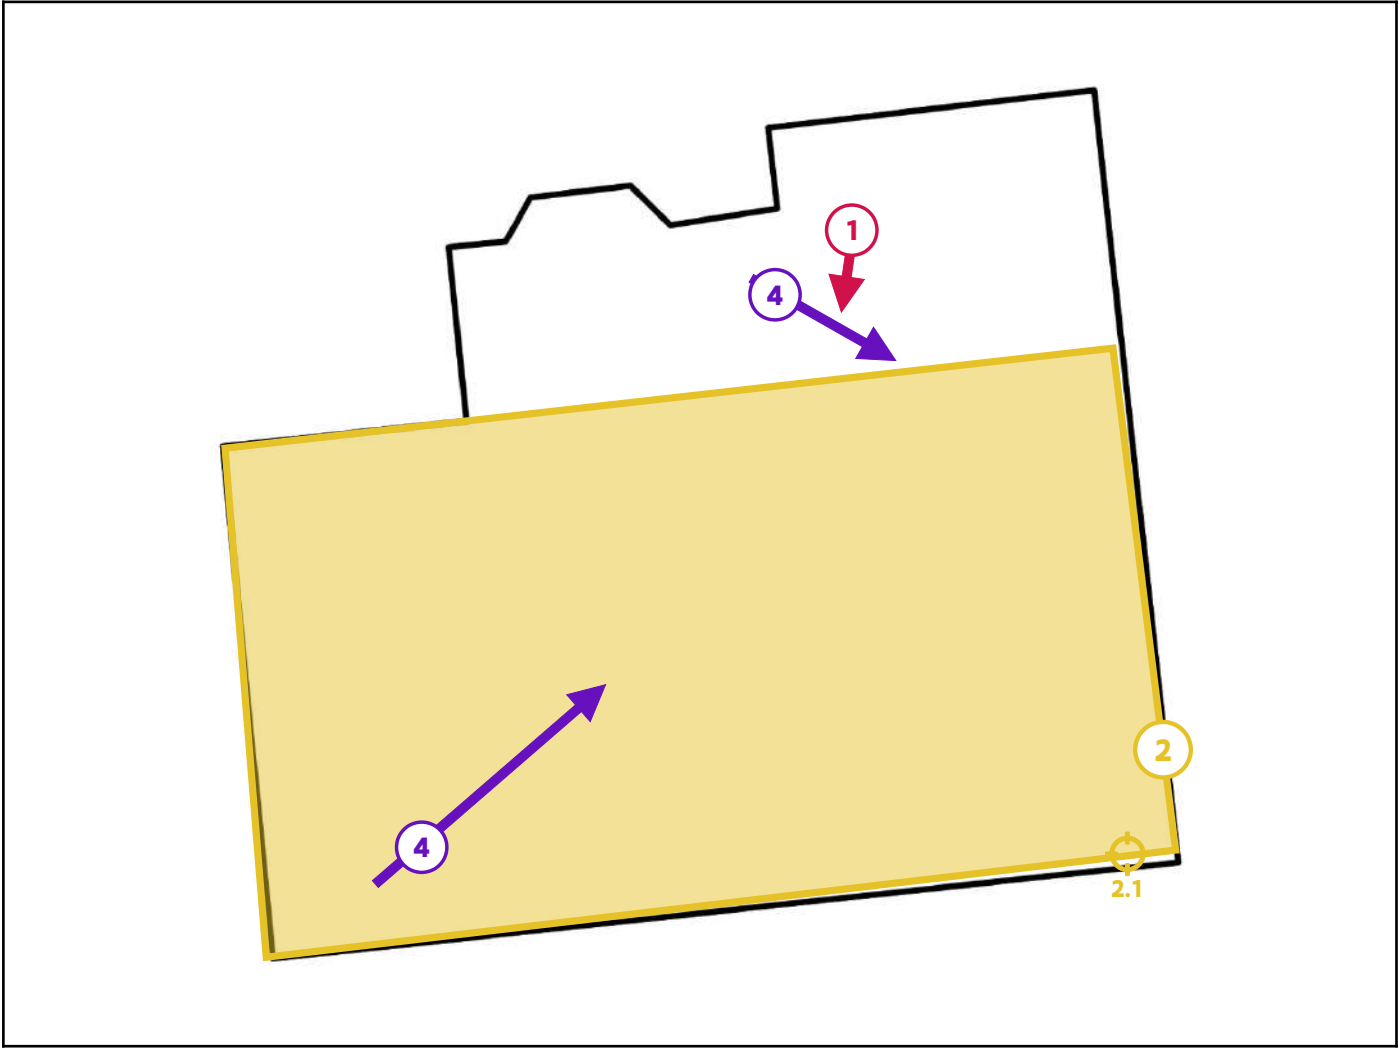
# Plan 1.2: Dakplan

| Beschrijving | Type | Actie |
|---|---|---|
| 4. Schoorstenen | Beperking | - |

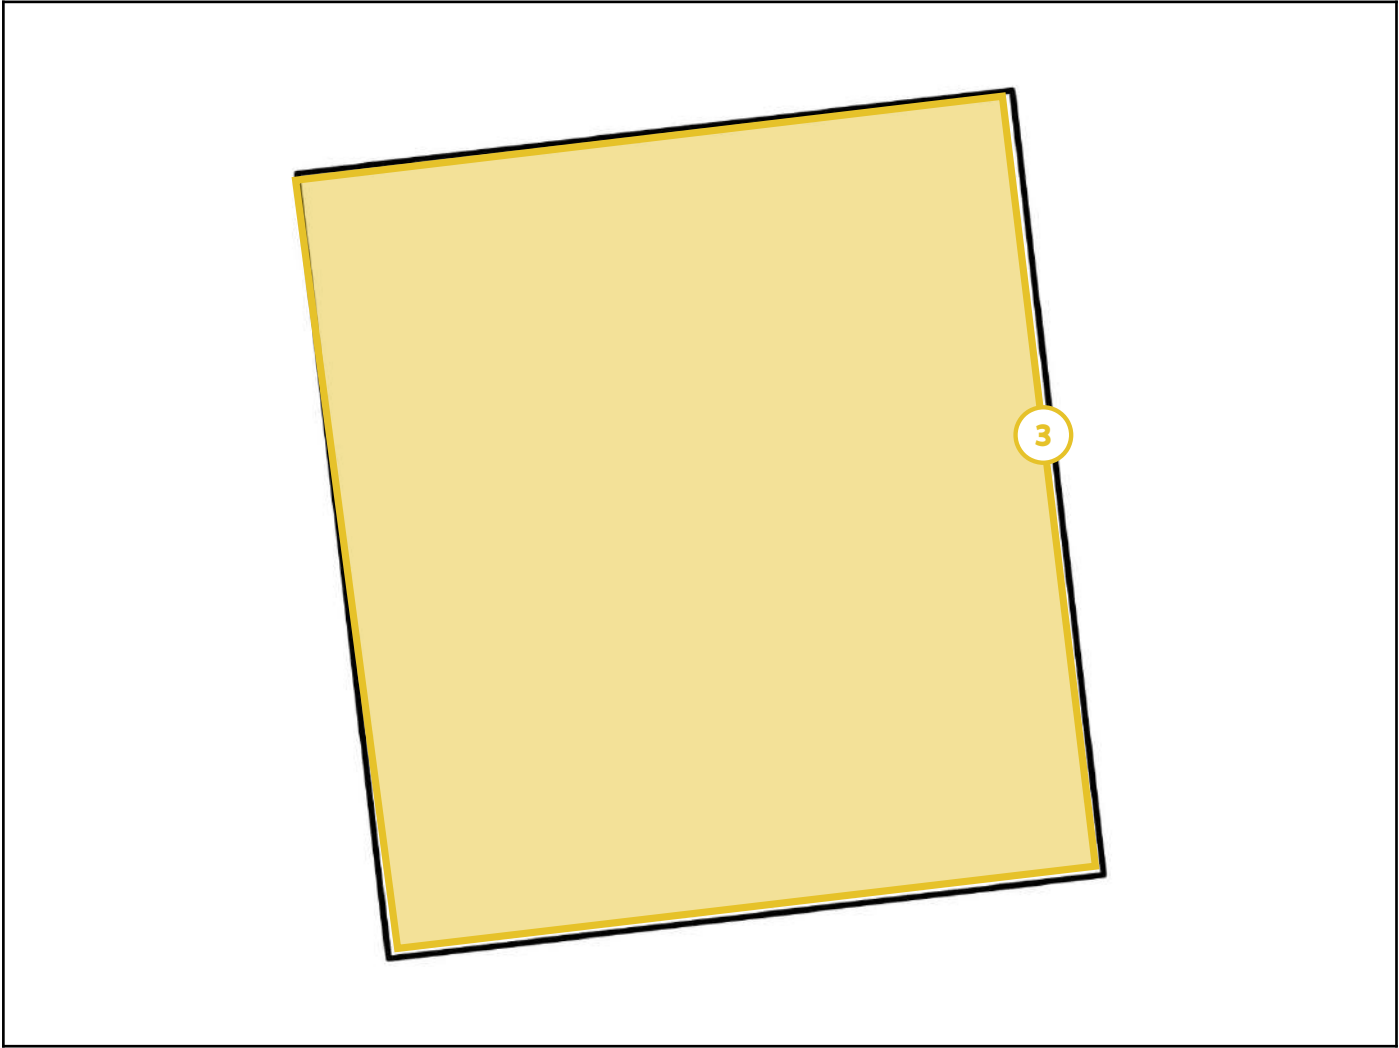
# Plan 2.1: Tuinhuis

| Beschrijving | Type | Actie |
|---|---|---|
| 3. Roofing | Asbestmateriaal | Zorgvuldig beheren |
