Asbestinventarisatetest

Th. Wautersstraat 40, 3061 Bertem

Attestnummer : 20250611-000413.000

Uitgegeven op : 11.06.2025

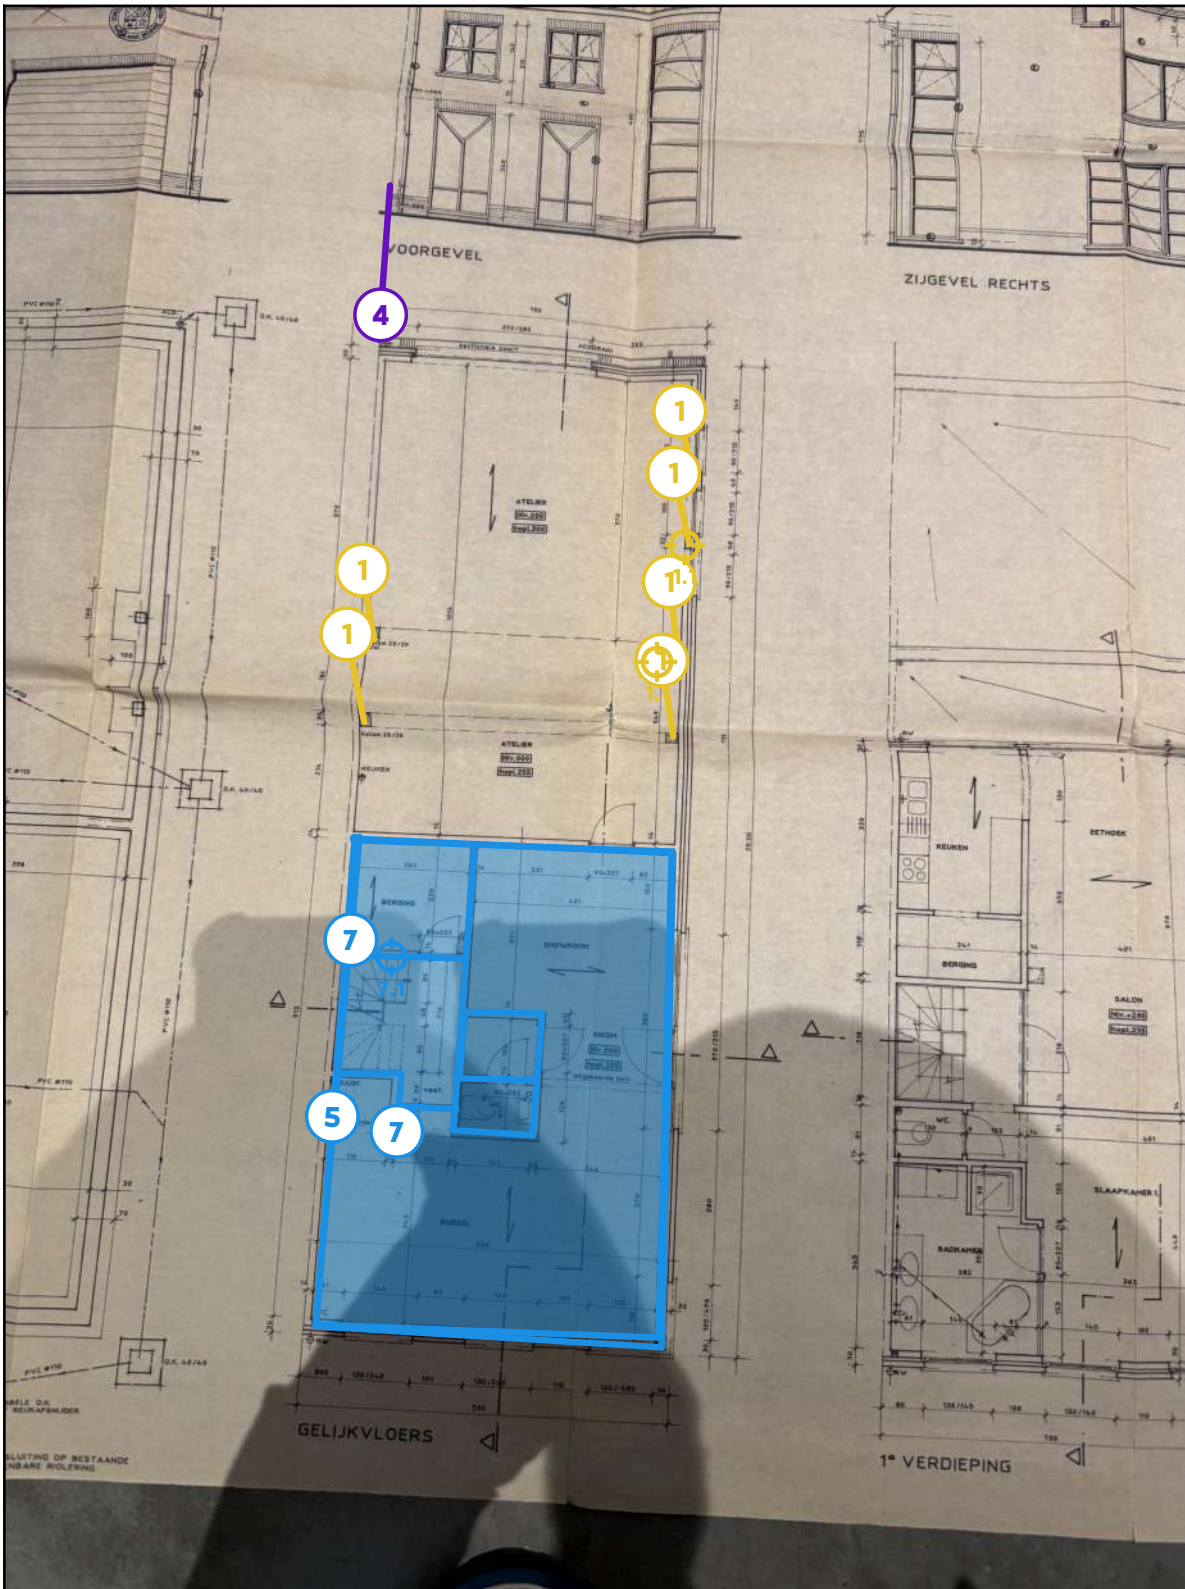
Plan 1.1: Gelijkvloers

1. Beton kolommen	Asbestmateriaal	Zorgvuldig beheren
1.1 Code: Beton kolom	Mengmonster	-
4. Menuiserie en golfplaat buren	Advies	-
5. Pleister plafond	Geen asbest	-
7. Pleister muur	Geen asbest	-
7.1 Code: Pleister muur	Mengmonster	-

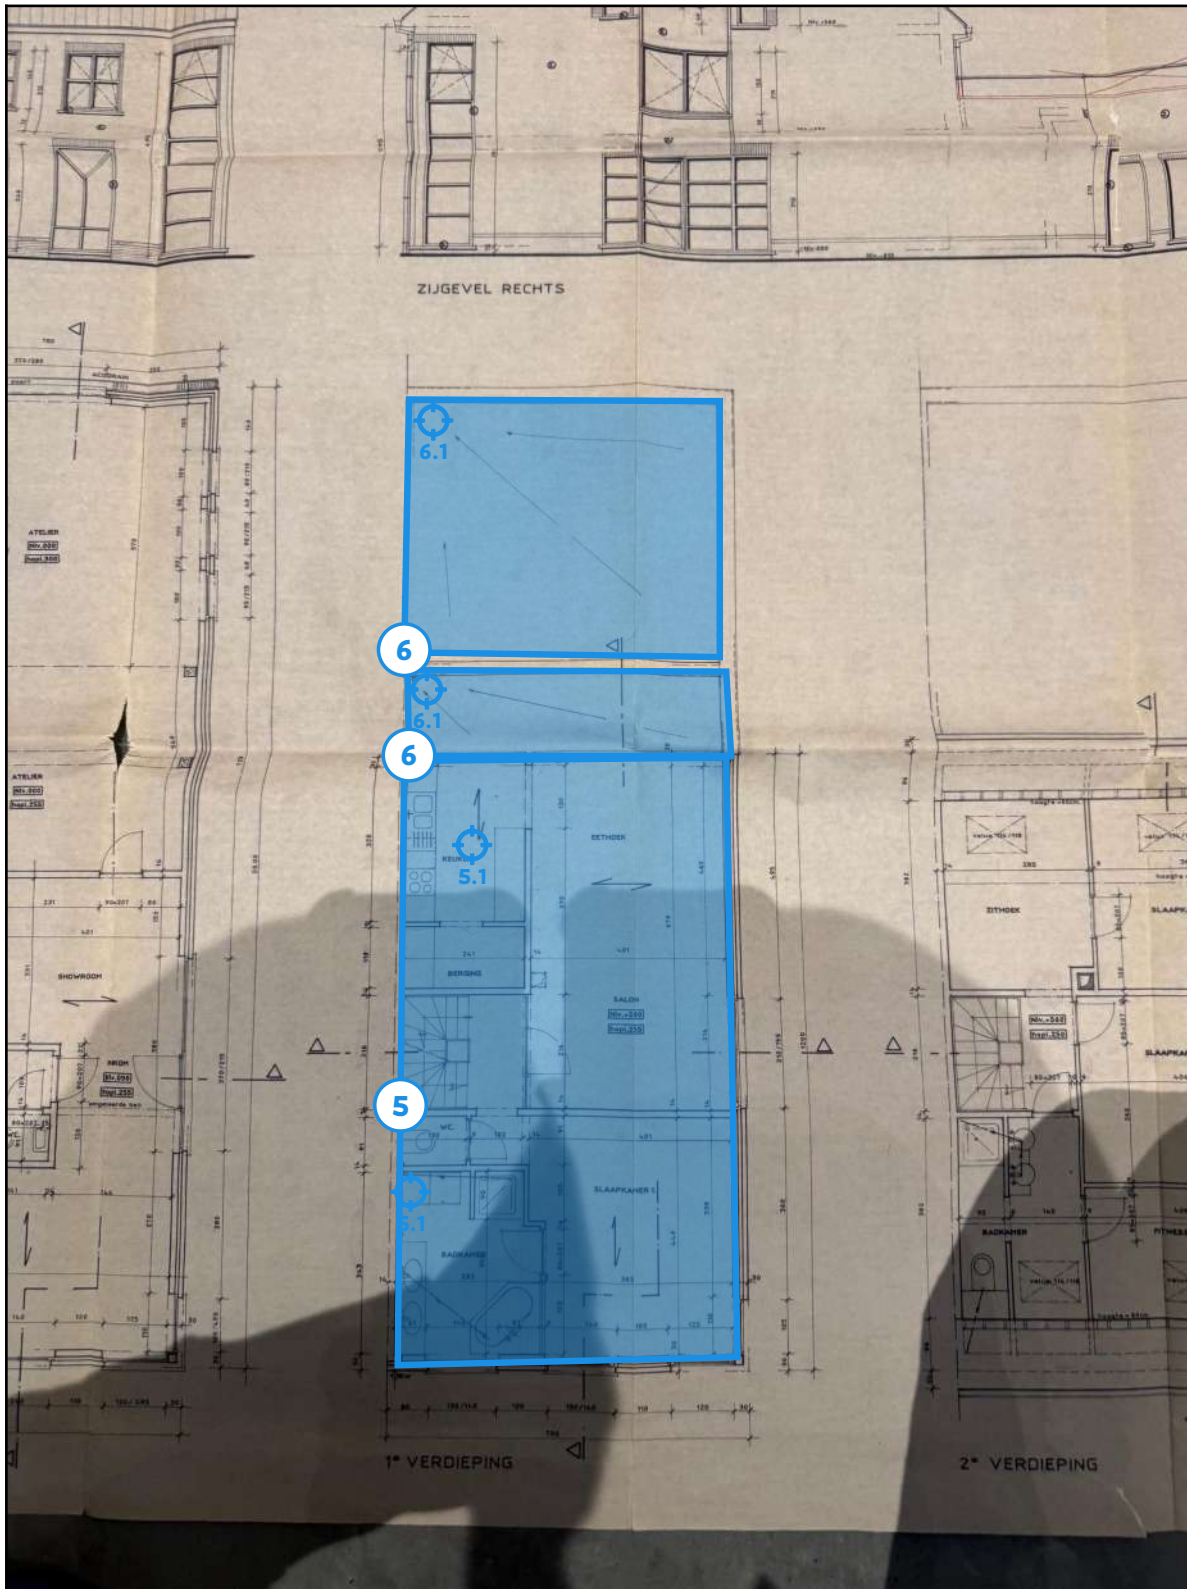
Plan 1.2: Verdiep1

5. Pleister plafond	Geen asbest	-
5.1 Code: Pleister plafond	Mengmonster	-
6. Roofing	Geen asbest	-
6.1 Code: Roofing	Mengmonster	-

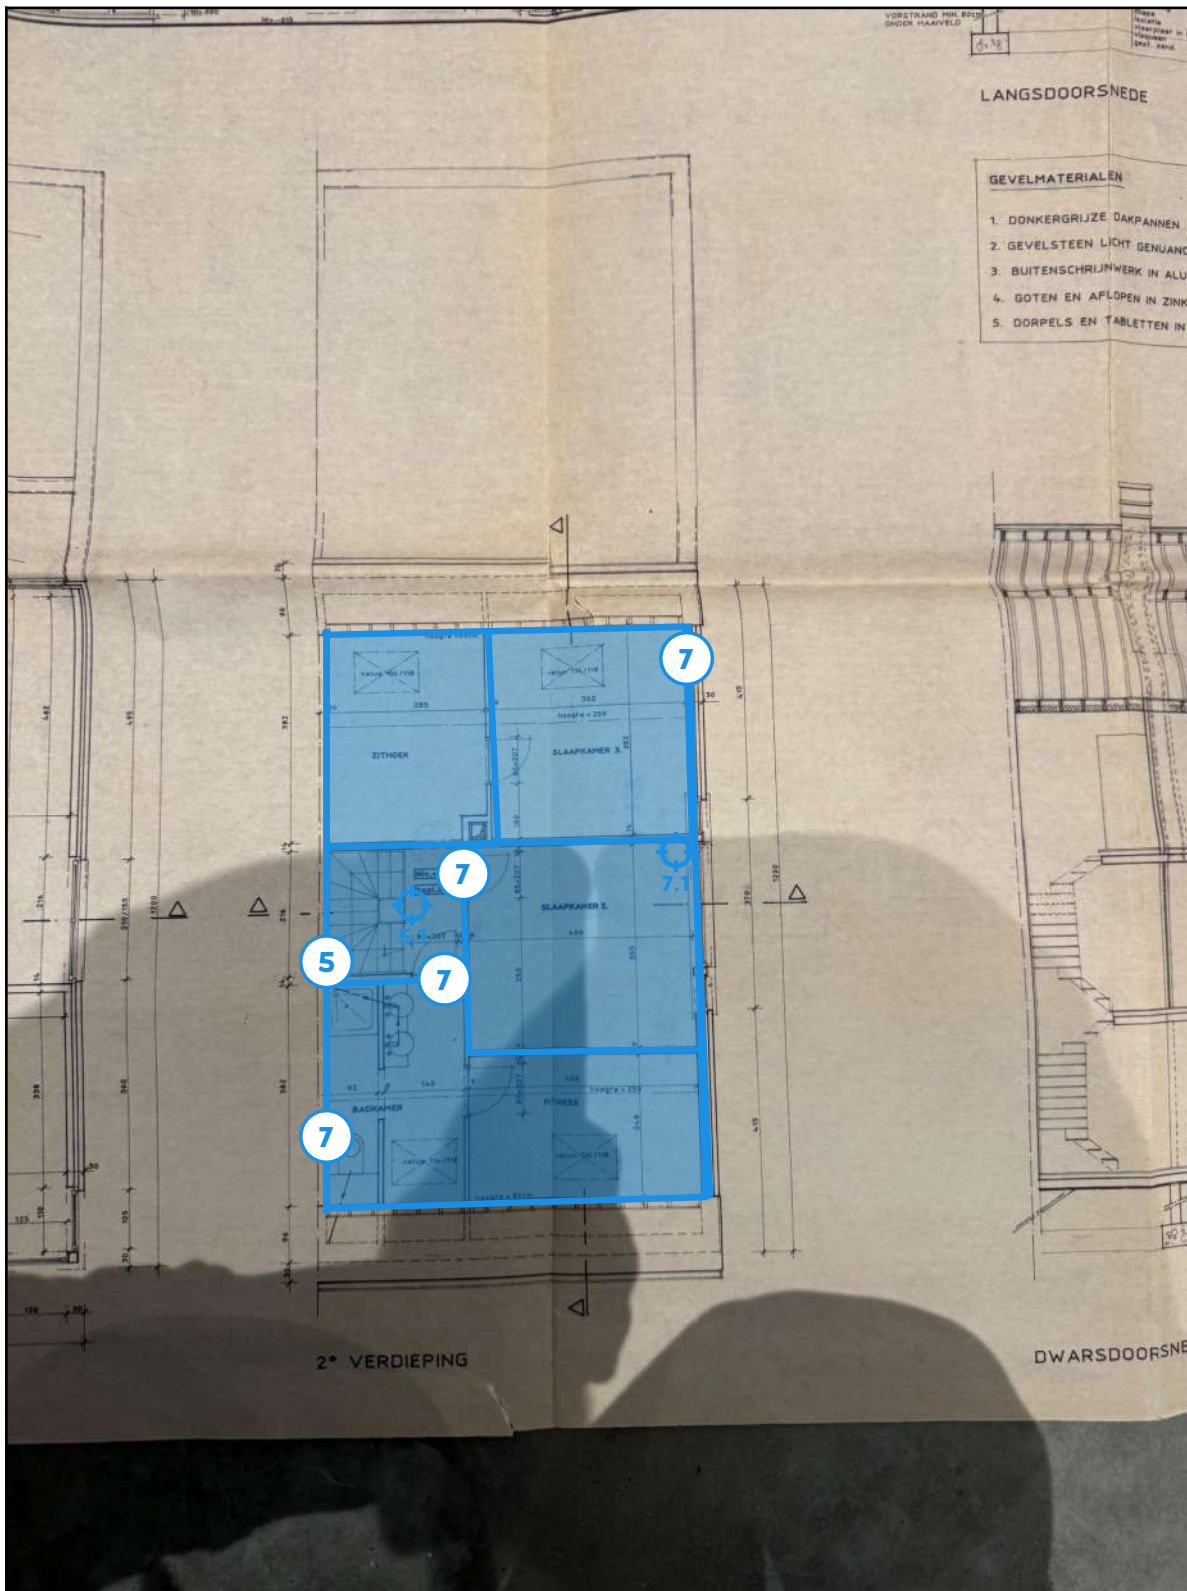
Plan 1.3: Verdiep2

5. Pleister plafond	Geen asbest	-
5.1 Code: Pleister plafond	Mengmonster	-
7. Pleister muur	Geen asbest	-
7.1 Code: Pleister muur	Mengmonster	-

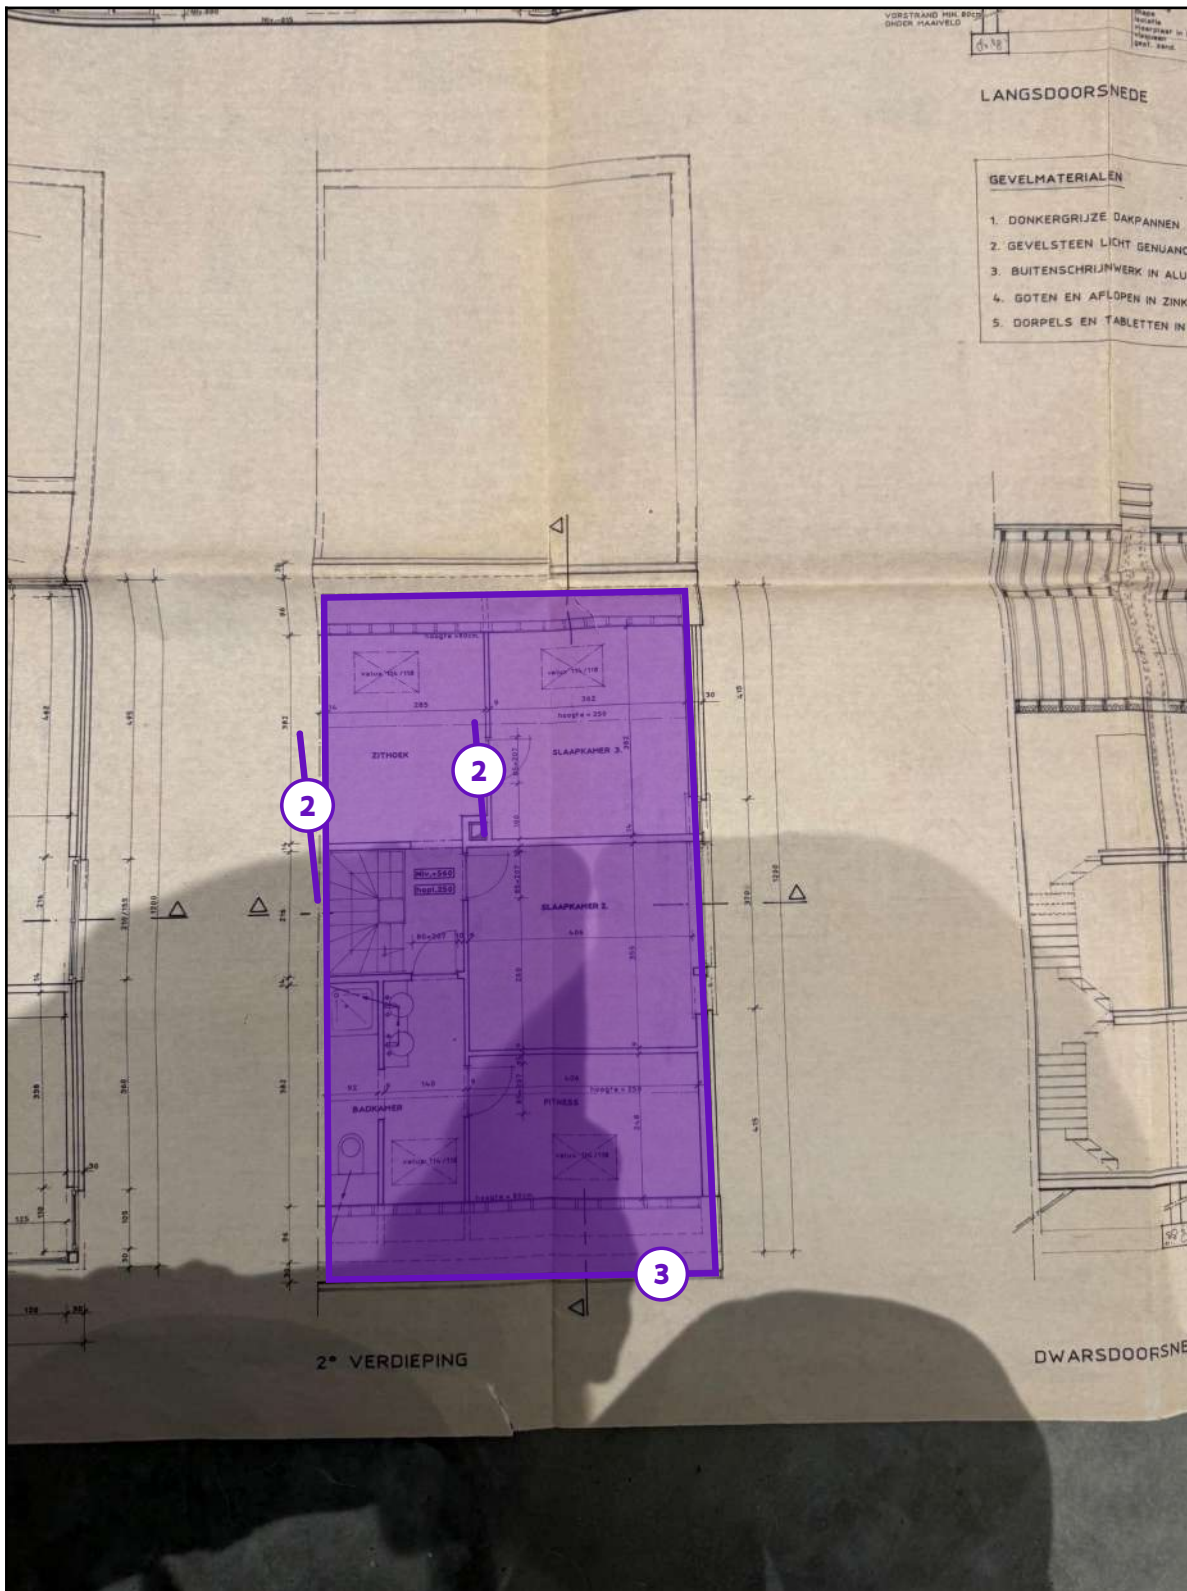
Plan 1.5: Zolder dak

2. Schouw beperking	Beperking	-
3. Onderdak kunststof	Advies	-

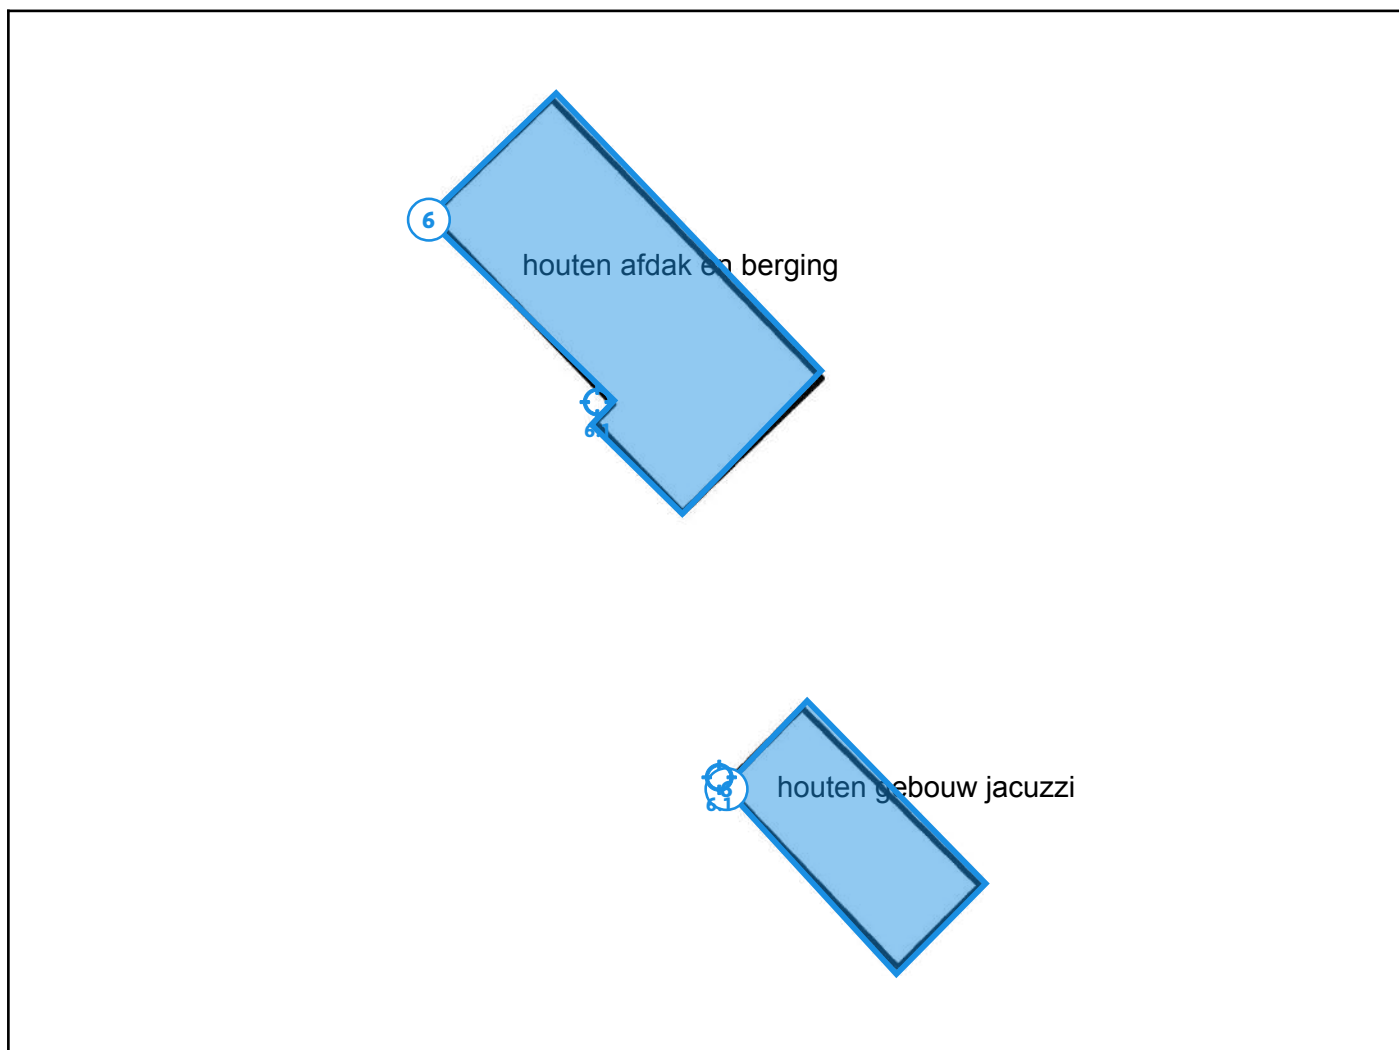
Plan 2.1: Bijgebouw plan

Beschrijving	Type	Actie
6. Roofing	Geen asbest	-
6.1 Code: Roofing	Mengmonster	-
