# Asbestinventarisatetest

Potaarde 20/B001, 1850 Grimbergen

Attestnummer : 20251203-000149.000

Uitgegeven op : 03.12.2025

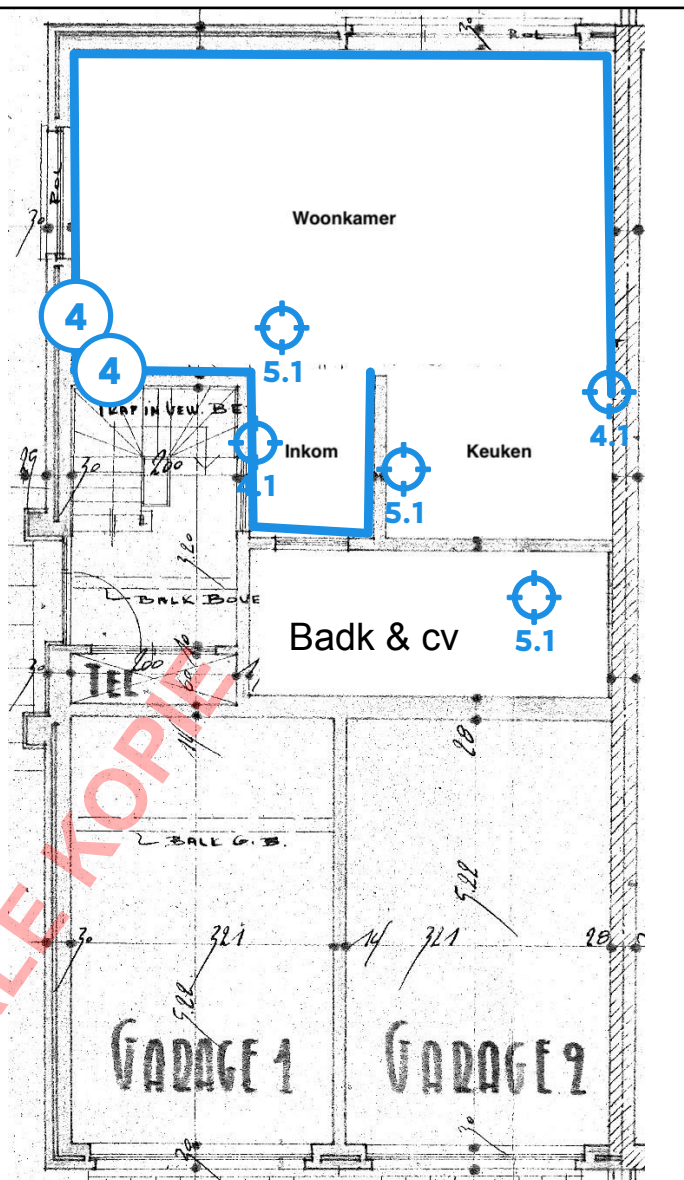
# Plan 1.1: Plan

Plafonds is overal bepleisterd.

Beschrijving	Type	Actie
4. Pleisterwerk - Muren	Geen asbest	-
4.1 Code: MS01	Mengmonster	-
5. Pleisterwerk - Plafonds	Geen asbest	-
5.1 Code: MS02	Mengmonster	-

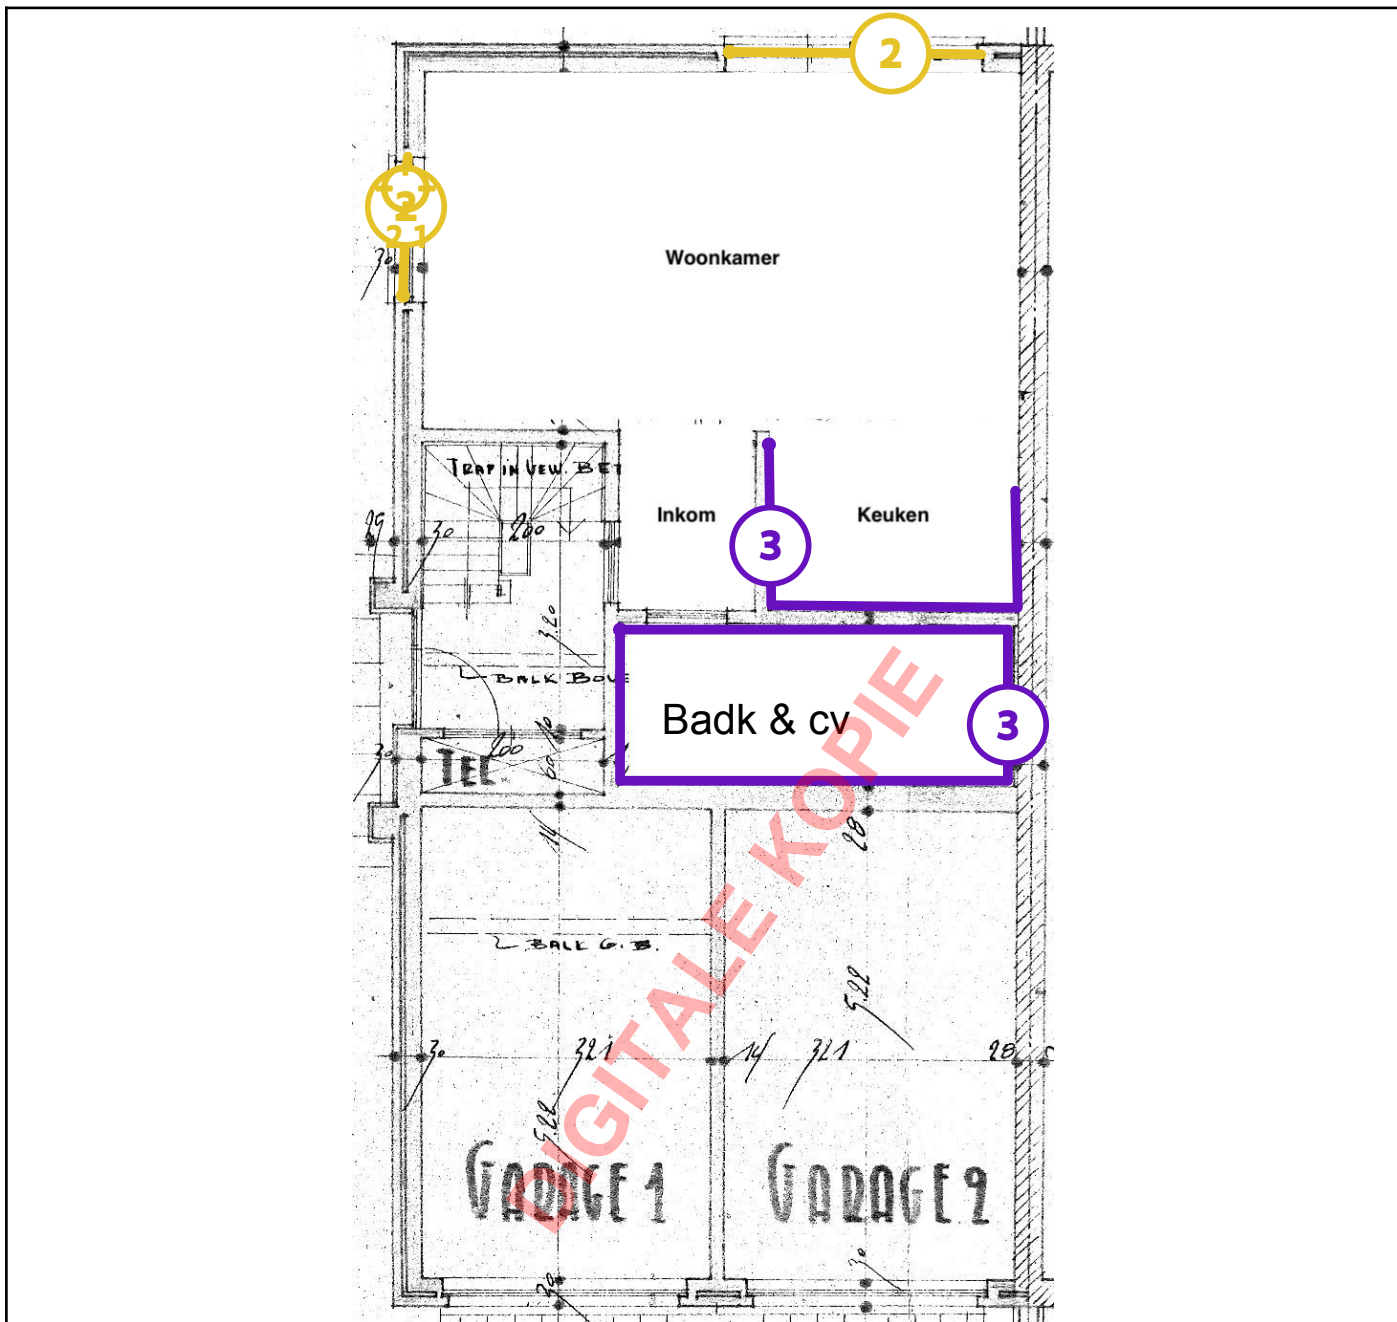
## Plan 1.2: Plan

Beschrijving	Type	Actie
2. Kit - Schrijnwerk/glas van ramen en/of deuren	Asbestmateriaal	Zorgvuldig beheren
2.1 Code: PS03	Puntmonster	-
3. Tegellijn achter wandtegels & plinten	Advies	-

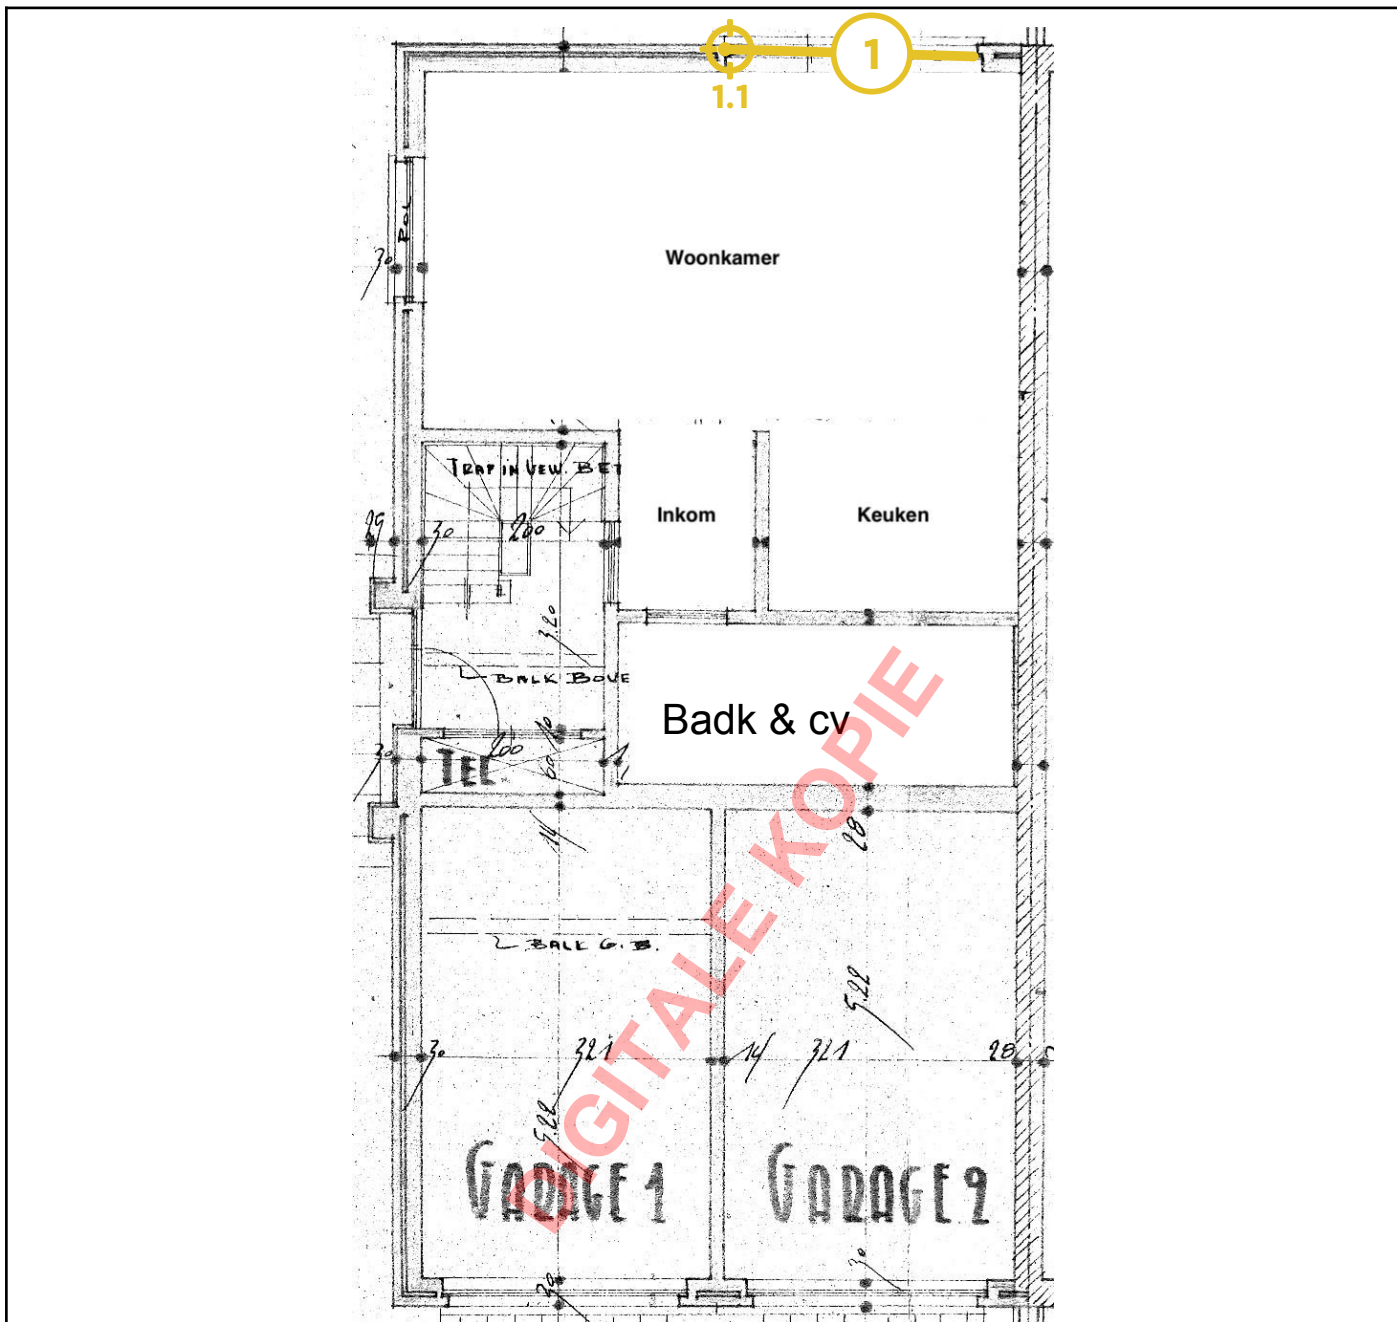
## Plan 1.3: Plan

Beschrijving	Type	Actie
1. Kit - Schrijnwerk/metselwerk van ramen en/of deuren	Asbestmateriaal	Zorgvuldig beheren
1.1 Code: PS04	Puntmonster	-
