# Asbestinventarisatetest

Daalstraat 99, 1852 Grimbergen

Attestnummer : 20250417-000485.000

**Asbestveilig** (maar niet asbestvrij)

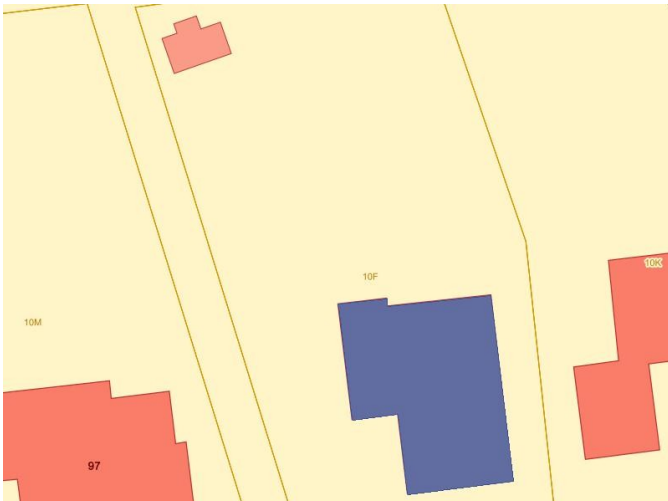
## Zone 1: Hoofdgebouw

Tijdens de inspectie vastgesteld:

- 1 Asbestmateriaal**
- 0 Beperkingen
- 0 Uitsluitingen
- 0 Roerende goederen
- 0 Puin, steenslag, (water)bodem
- 6 Adviezen**
- 3 Geen asbest**

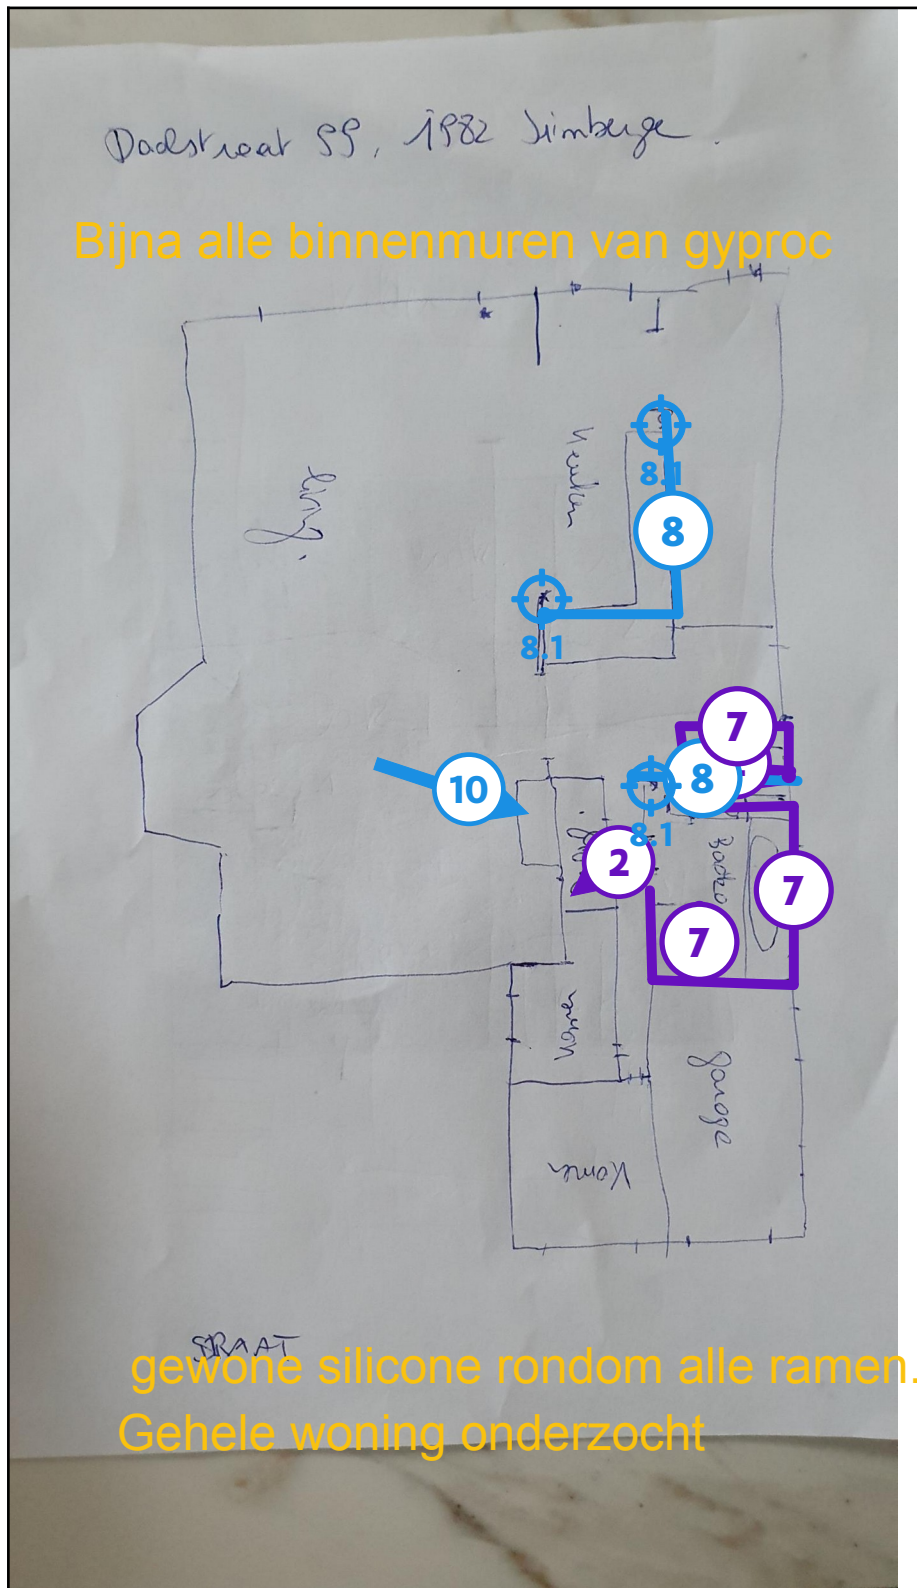
## Plan 1.1: Vloerplan Gelijkvloers

| 10. Kachelkoord (niet verdacht) | Geen asbest | - |

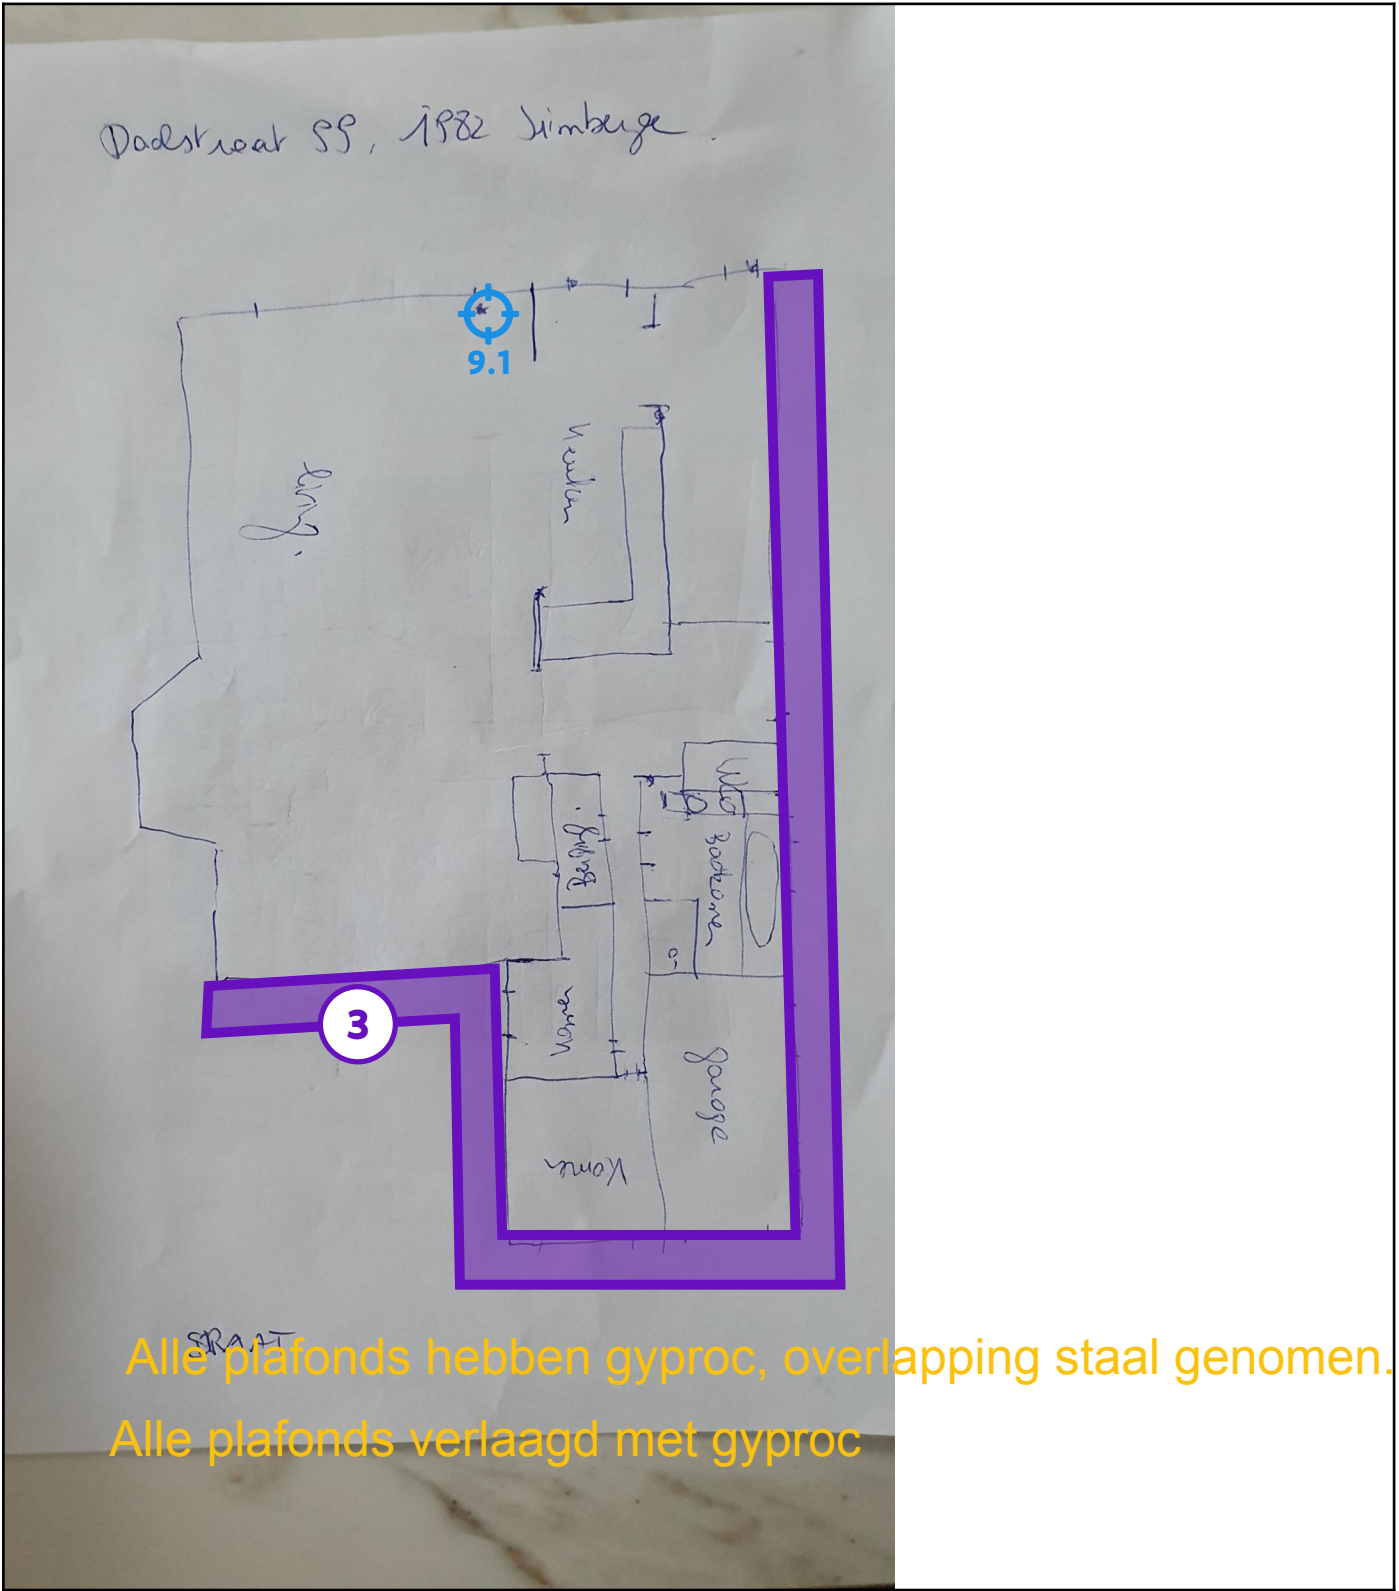
# Plan 1.2: Plafonds Gelijkvloers

| Beschrijving | Type | Actie |
|---|---|---|
| 1. Onderdak Menuiserite | Asbestmateriaal | Zorgvuldig beheren |

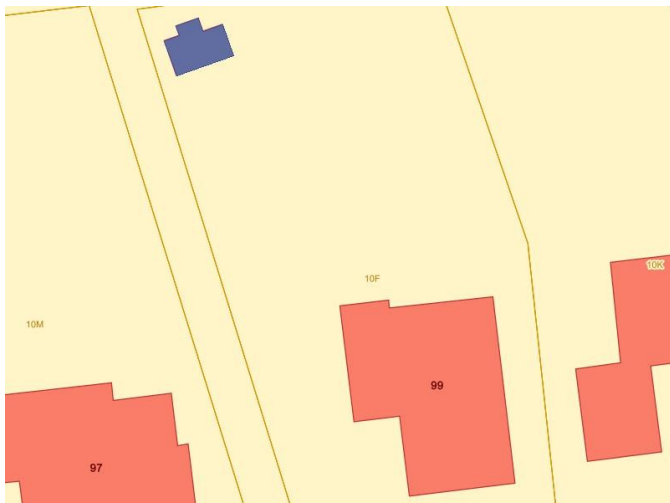
## Zone 2: Bijgebouw

Tijdens de inspectie vastgesteld:

- 0 Asbestmaterialen
- 0 Beperkingen
- 0 Uitsluitingen
- 0 Roerende goederen
- 0 Puin, steenslag, (water)bodem
- 0 Adviezen
- 1 **Geen asbest**
