# Asbestinventarisatattest

Kerselaardreef 7, 8800 Roeselare

Attestnummer : 20260122-000195.000

**Niet-asbestveilig**

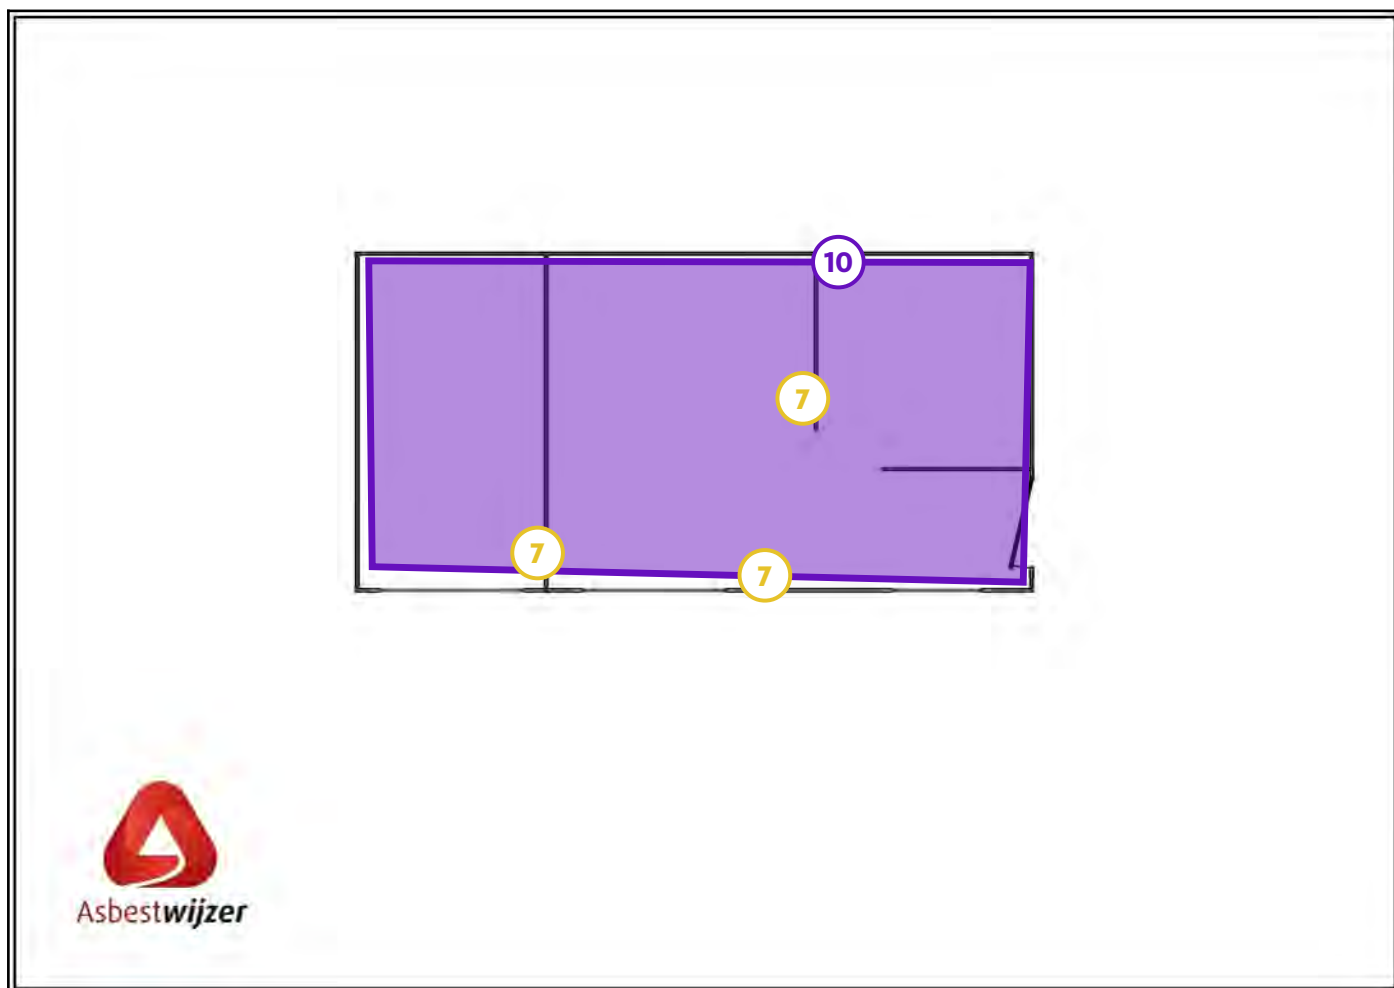
## Plan 2.1: Bijgebouw

| Beschrijving | Type | Actie |
|---|---|---|
| 10. Bijgebouw niet volledig inspecteerbaar | Beperking | - |

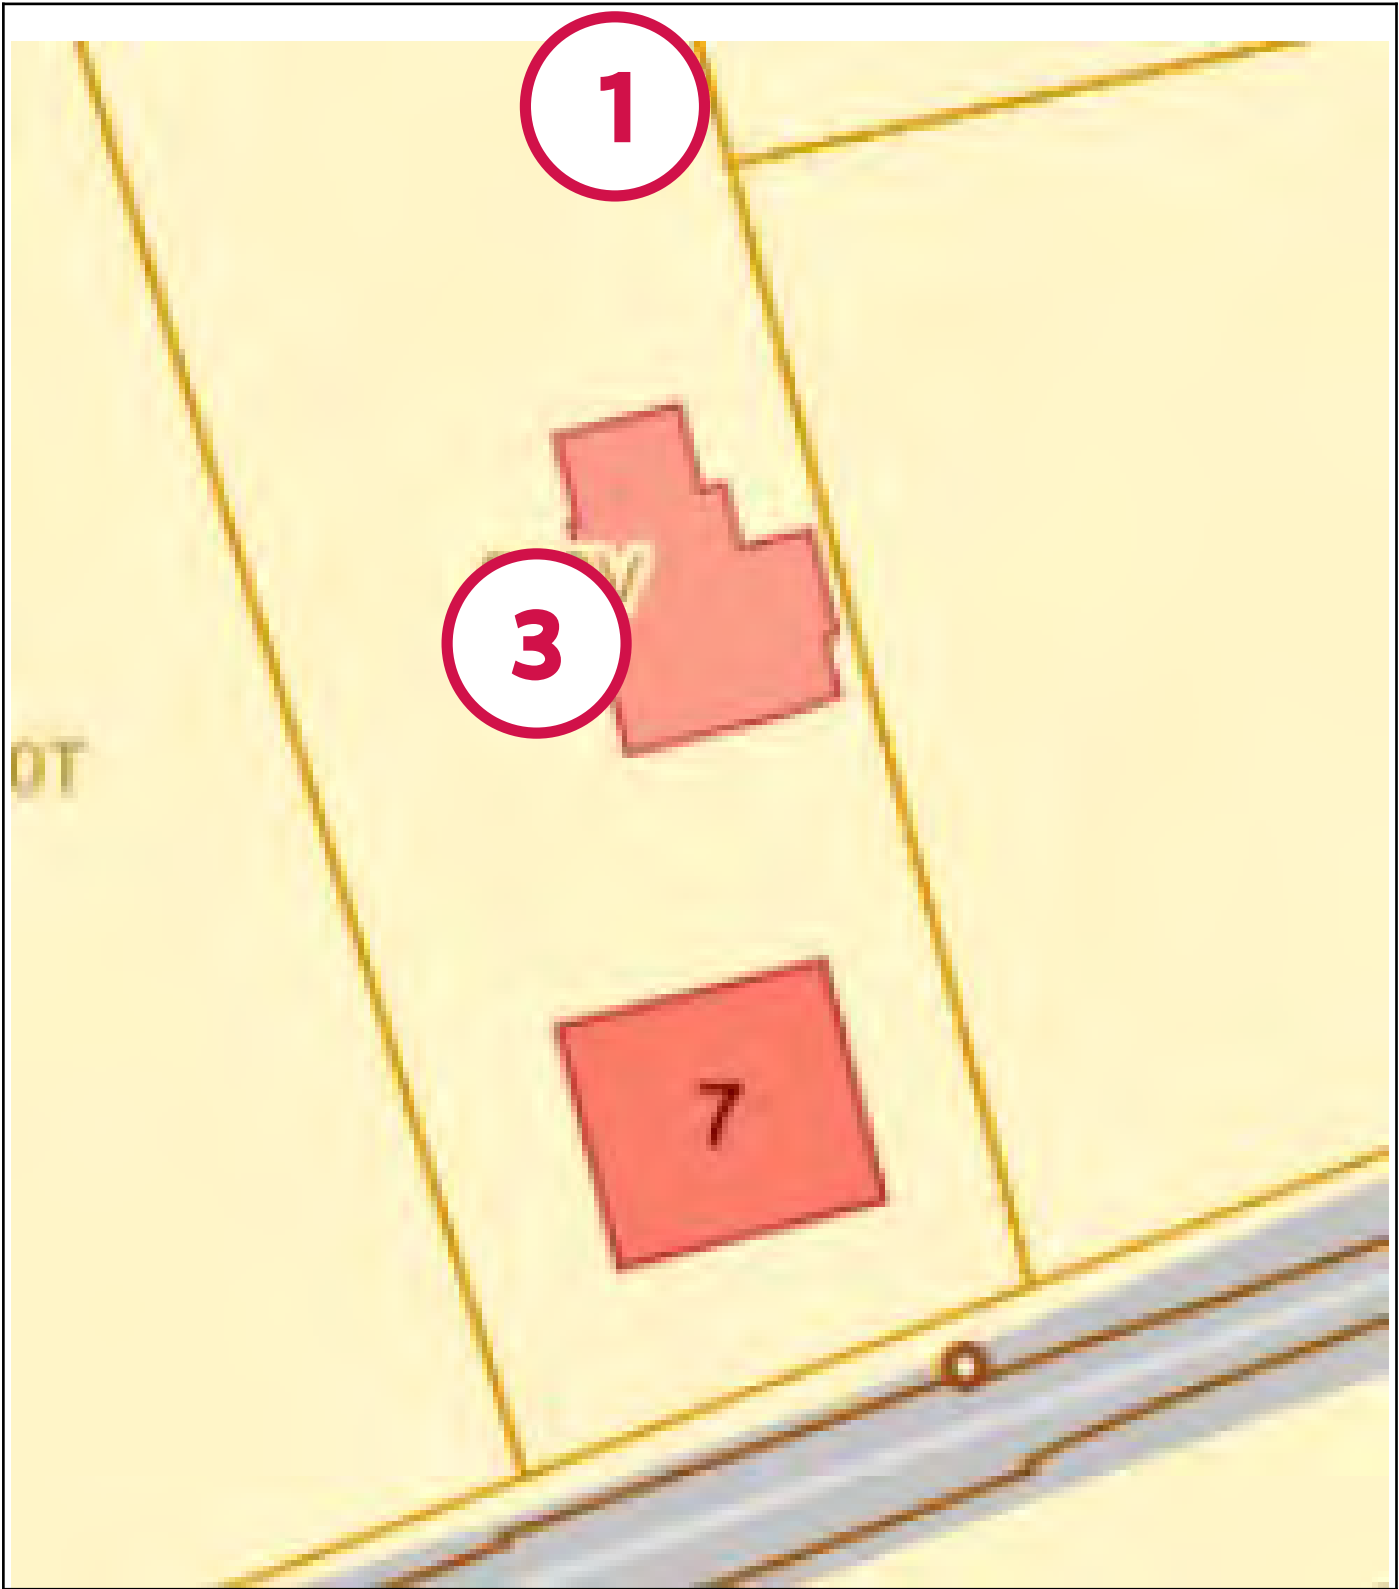
Plan 3.1: Vaststellingen buiten de constructies

| 3. Waterbak | Asbestmateriaal | Dringend verwijderen |

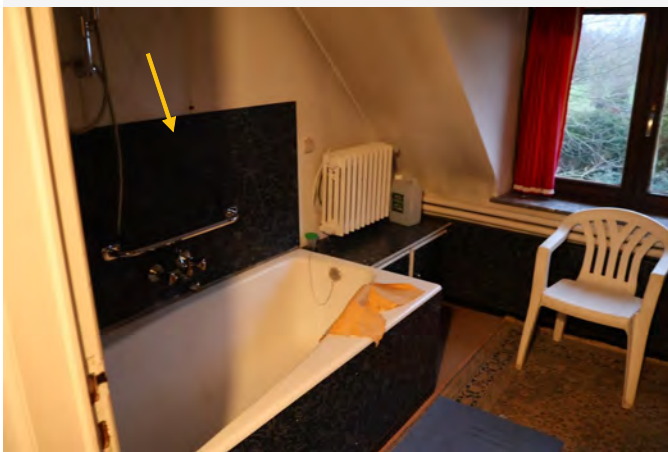
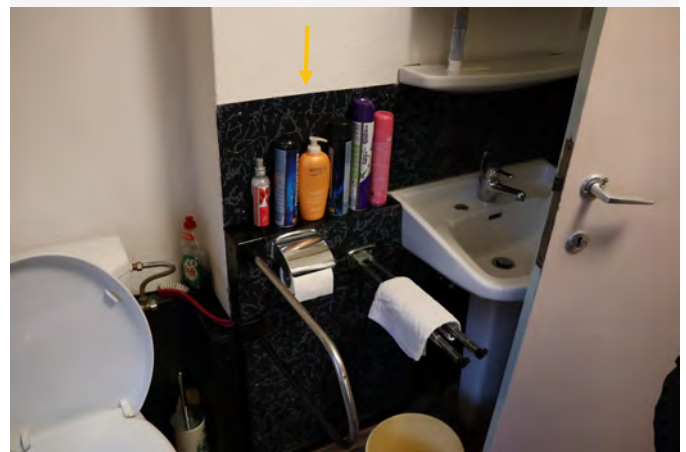
| Identificatiemethode | <p>De asbestdeskundige beoordeelt het materiaal als asbestverdacht en dus asbesthoudend, en dit zonder monsternamen.</p> <p>Motivatie: De opdrachtgever weigert om het materiaal te laten bemonsteren.</p> |

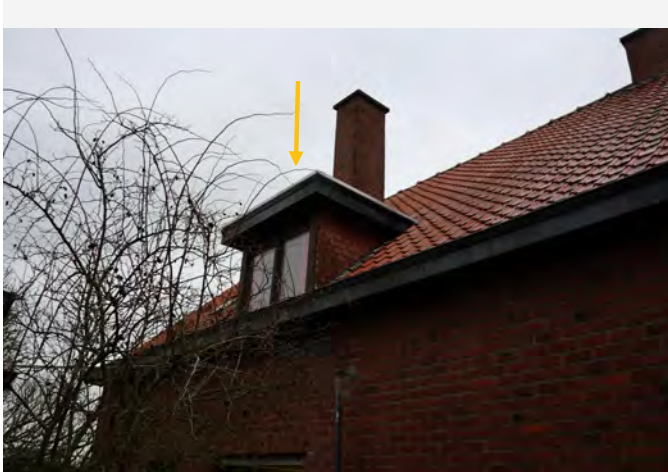
Situeringsfoto

| Opmerking | Staalname niet mogelijk zonder schade aan te brengen, zonder elektrische installatie niet te beschadigen. Mogelijks nog meer soortgelijke toepassingen achter gestapeld materiaal. |

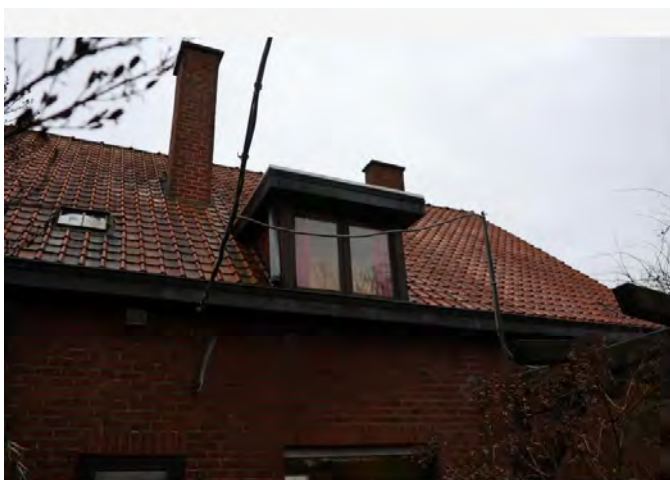
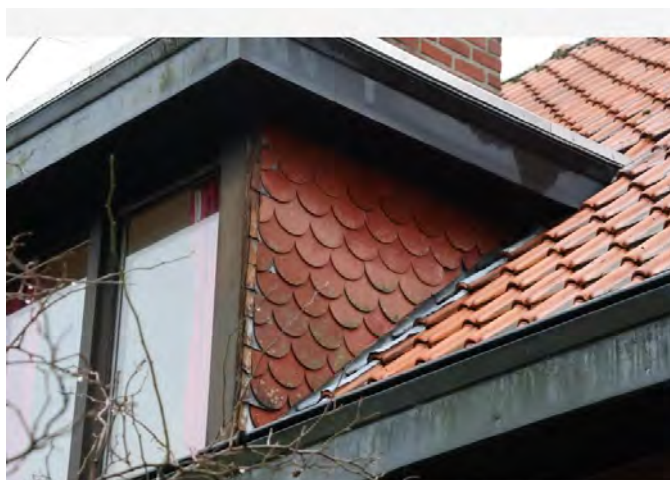
## Fiche 17: Dakbedekkingen in dakpannen

| Beschrijving | Notitie | Terug te vinden op plannen |
|---|---|---|
| Fiche 17: Dakbedekkingen in dakpannen | Dakdichtingen in dakpannen. Deze fiche behoort tot één van de acht verplichte materiaalbeschrijvingen die moeten worden opgenomen bij het opmaken van een asbestattest. | Plan 1.3: Woning dak<br>Plan 2.2: Bijgebouw plan |
