Asbestinventarisatetest

Ruisbroeksesteenweg 95, 1600 Sint-Pieters-Leeuw

Attestnummer : 20260130-000156.000

Asbestveilig (maar niet asbestvrij)

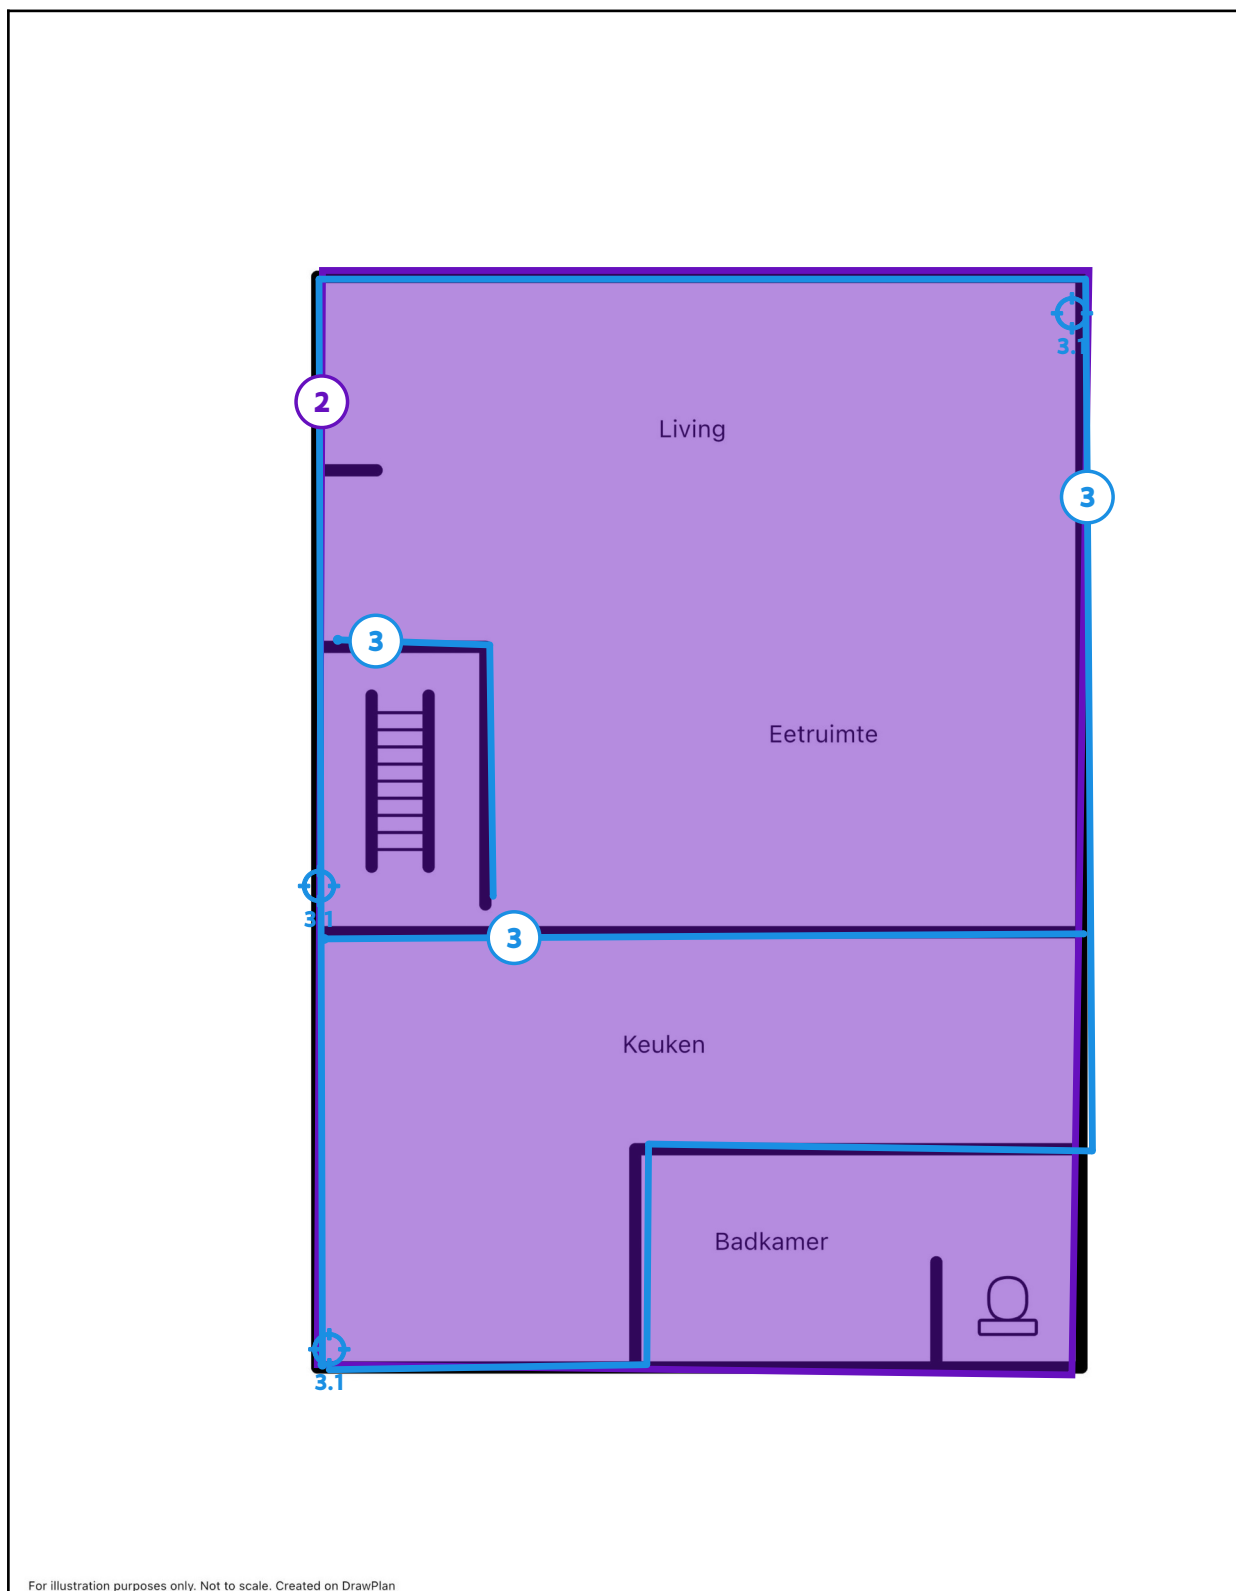
Plan 1.2: Gelijkvloers

2. Plafonds bestaande uit voorzetpanelen	Advies	-
3. Pleisterwerk wanden	Geen asbest	-
3.1 Code: 28126-Plei-ruis	Mengmonster	-

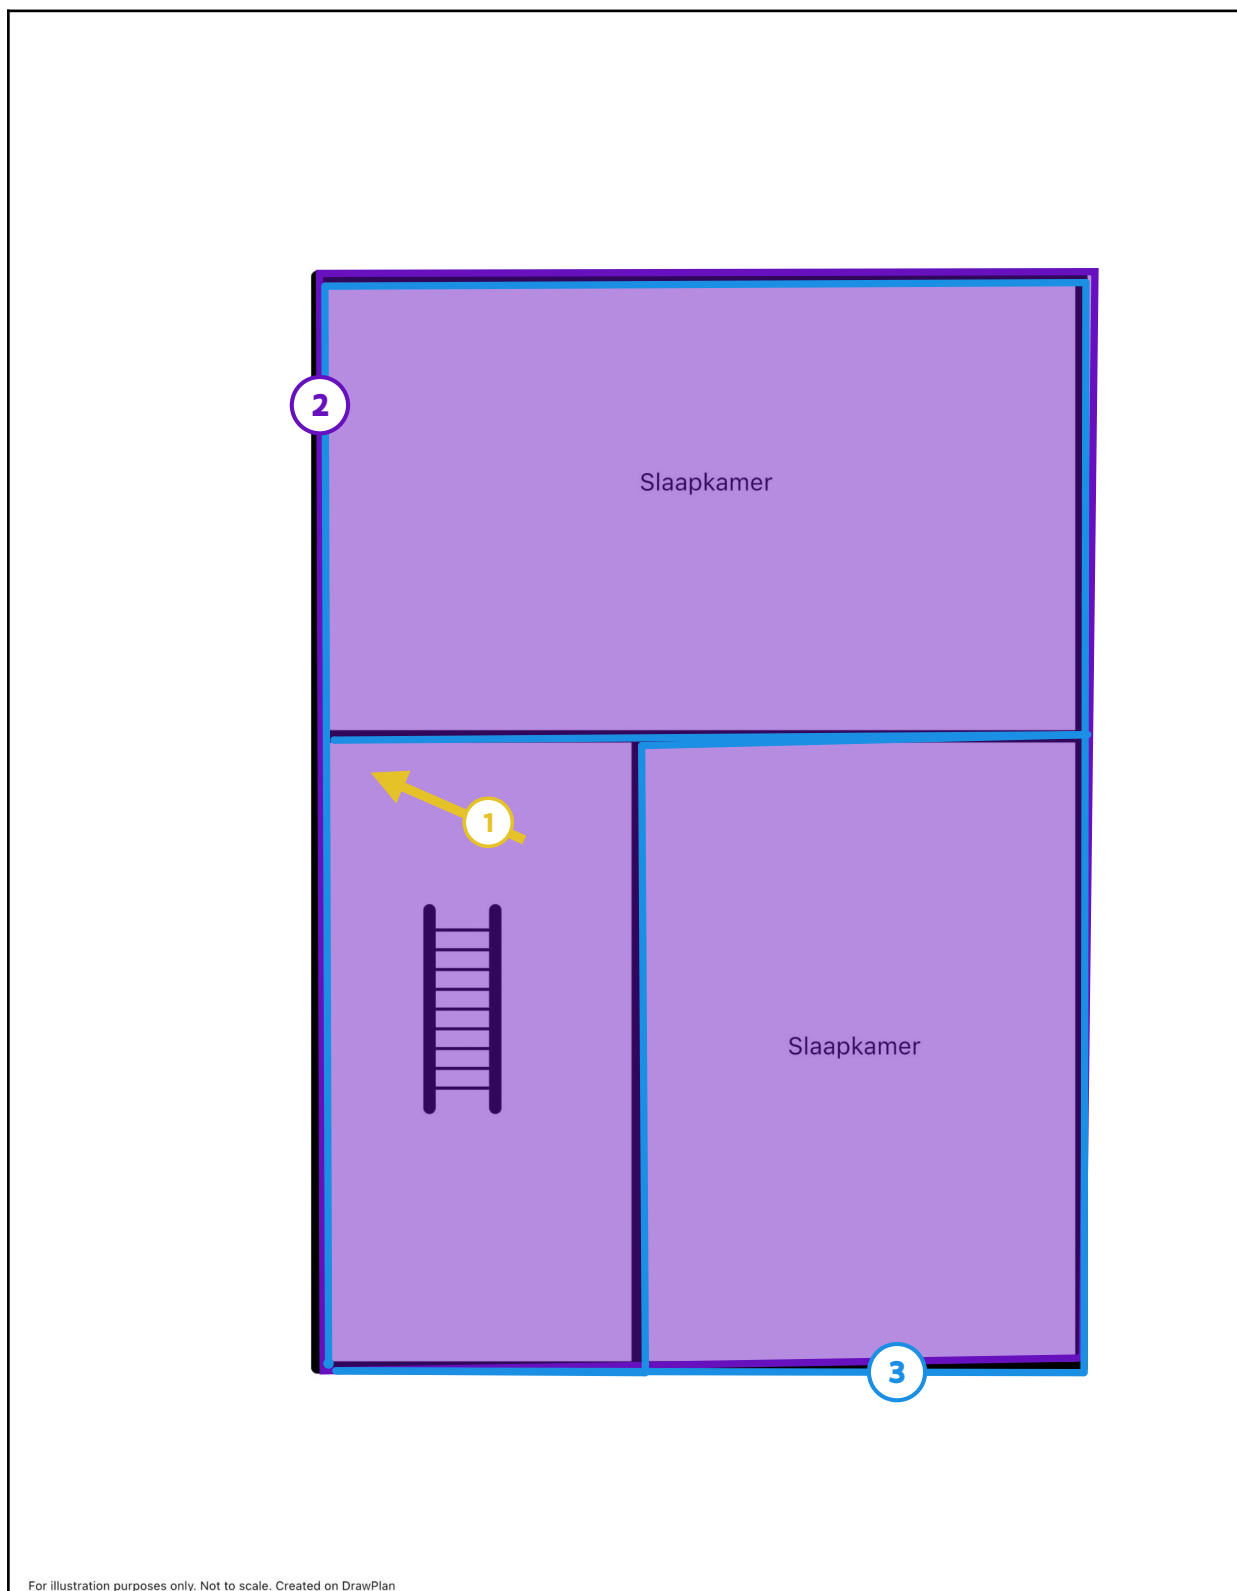
Plan 1.3: Verdieping

1. Bakeliet schakelkast	Asbestmateriaal	Zorgvuldig beheren
2. Plafonds bestaande uit voorzetpanelen	Advies	-
3. Pleisterwerk wanden	Geen asbest	-
