# Asbestinventarisatetest

Victor Servranckxstraat 15, 1831 Machelen

Attestnummer : 20251212-000243.000

Uitgegeven op : 12.12.2025

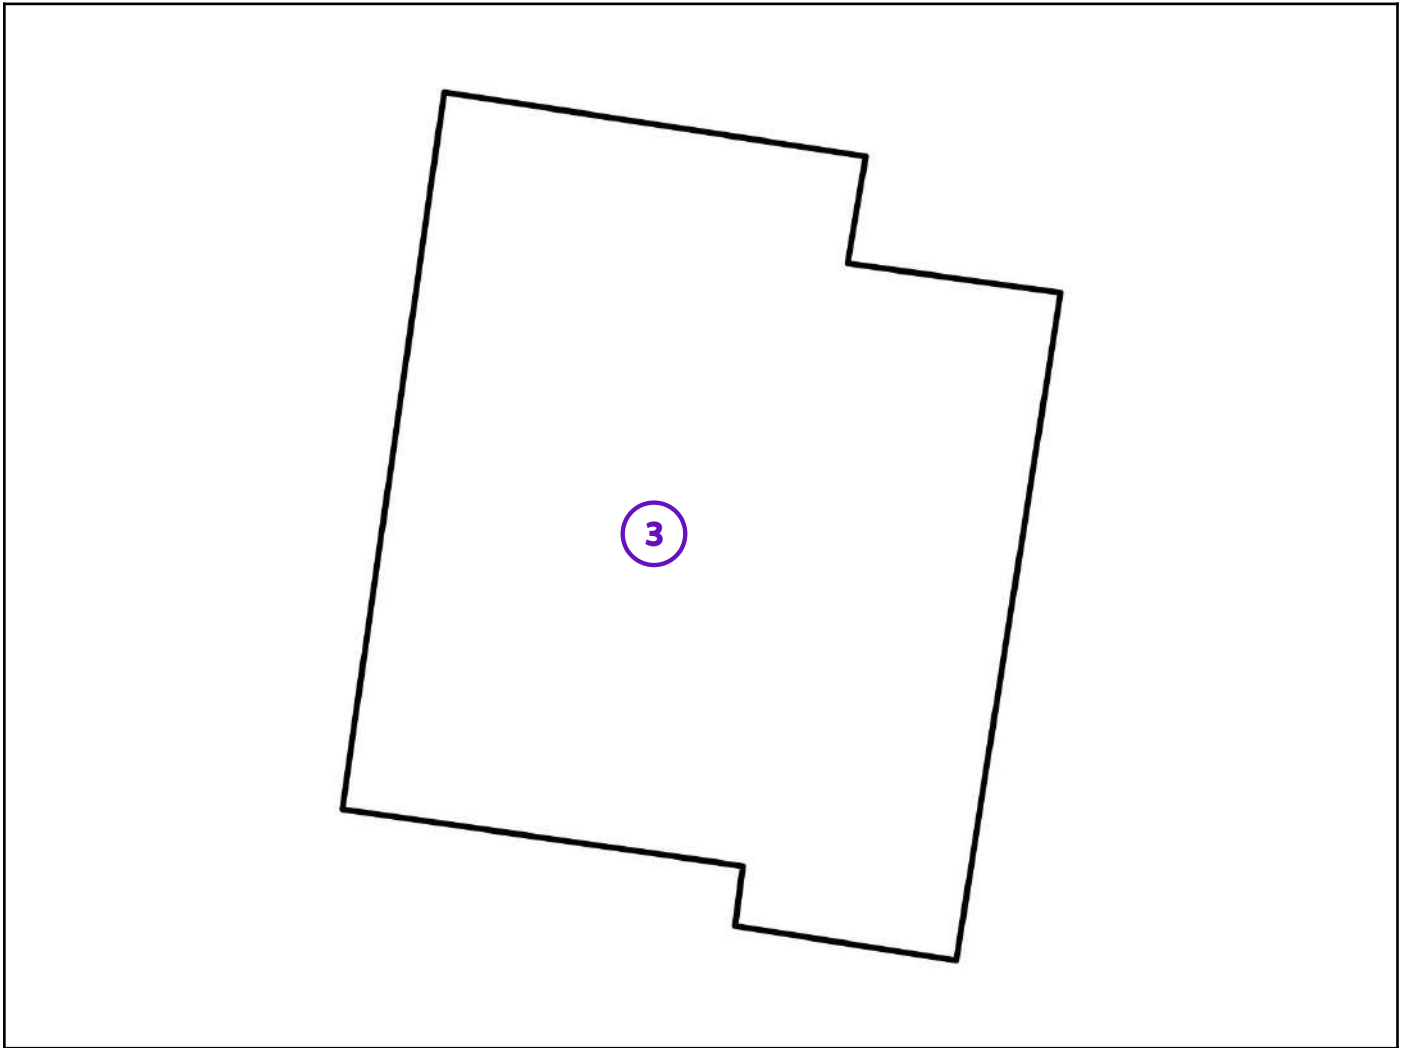
## Plan 1.1: Woning plan

| Beschrijving | Type | Actie |
|---|---|---|
| 3. Schouw(en) - Hoger dan 3,5 meter | Beperking | - |

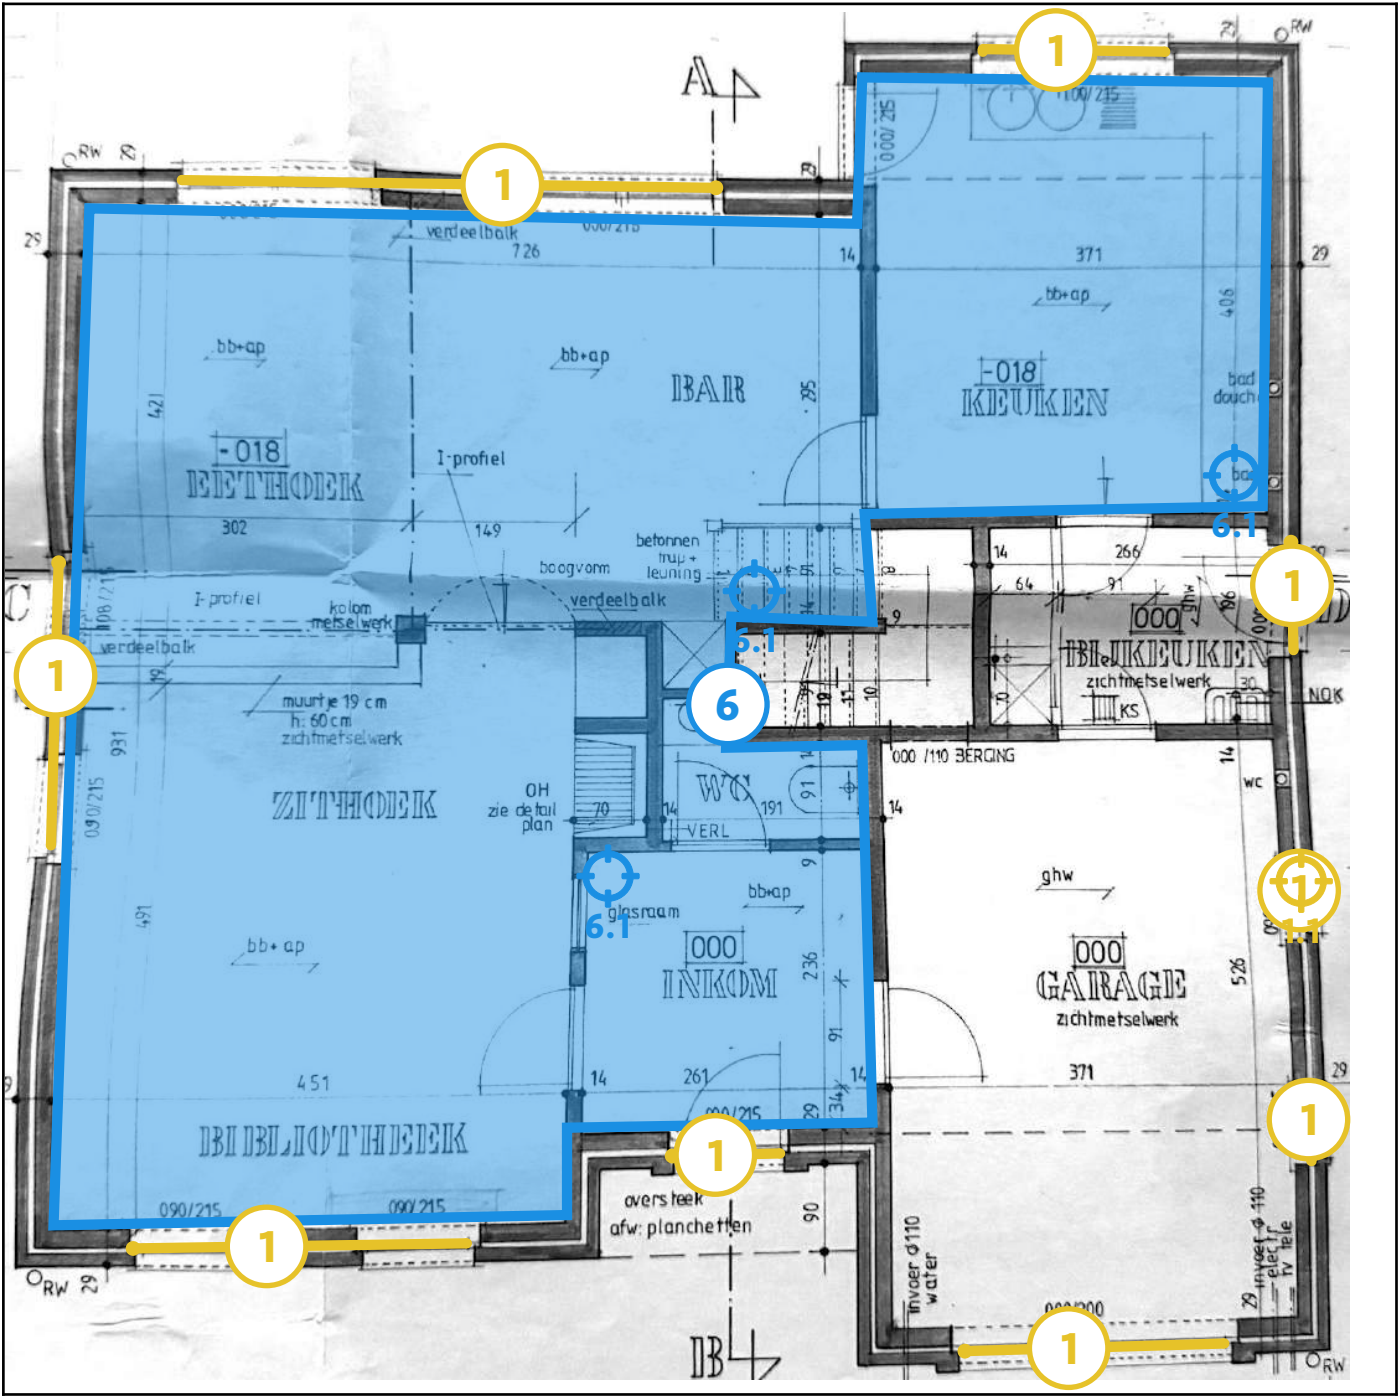
# Plan 1.2: Gelijkvloers

| 6.1 Code: MS02 | Mengmonster | - |

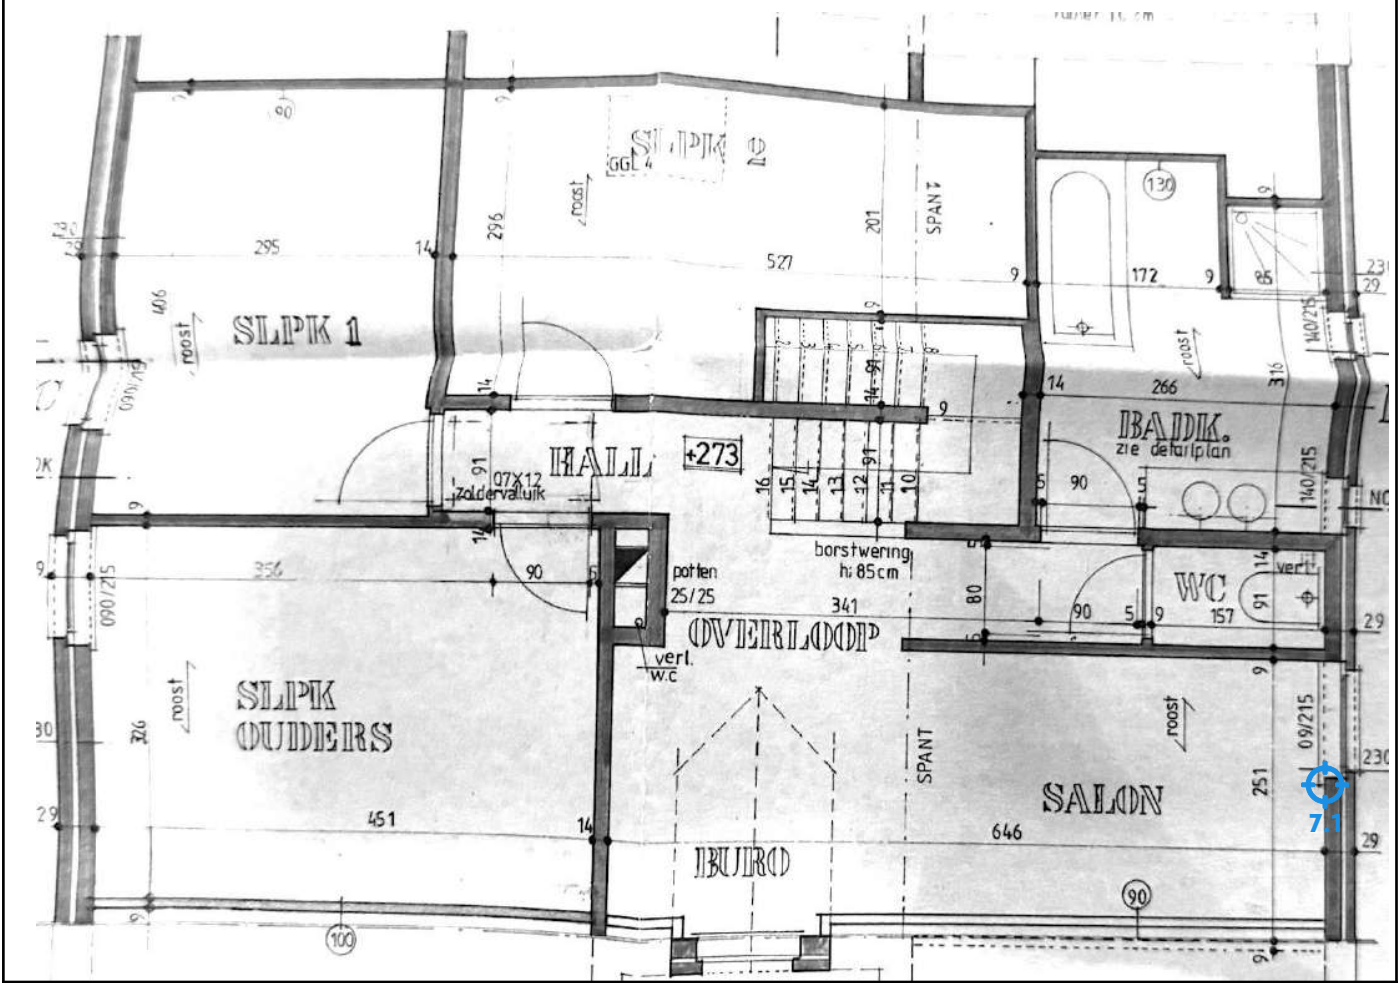
# Plan 1.6: 1ste verdiep

Alle muren zijn bepleisterd behalve in de badkamer en wc.

| Beschrijving | Type | Actie |
|---|---|---|
| 7.1 Code: MS01 | Mengmonster | - |
