# Asbestinventarisatetest

Vorstsesteenweg 140, 1601 Sint-Pieters-Leeuw

Attestnummer : 20260129-000340.000

Uitgegeven op : 29.01.2026

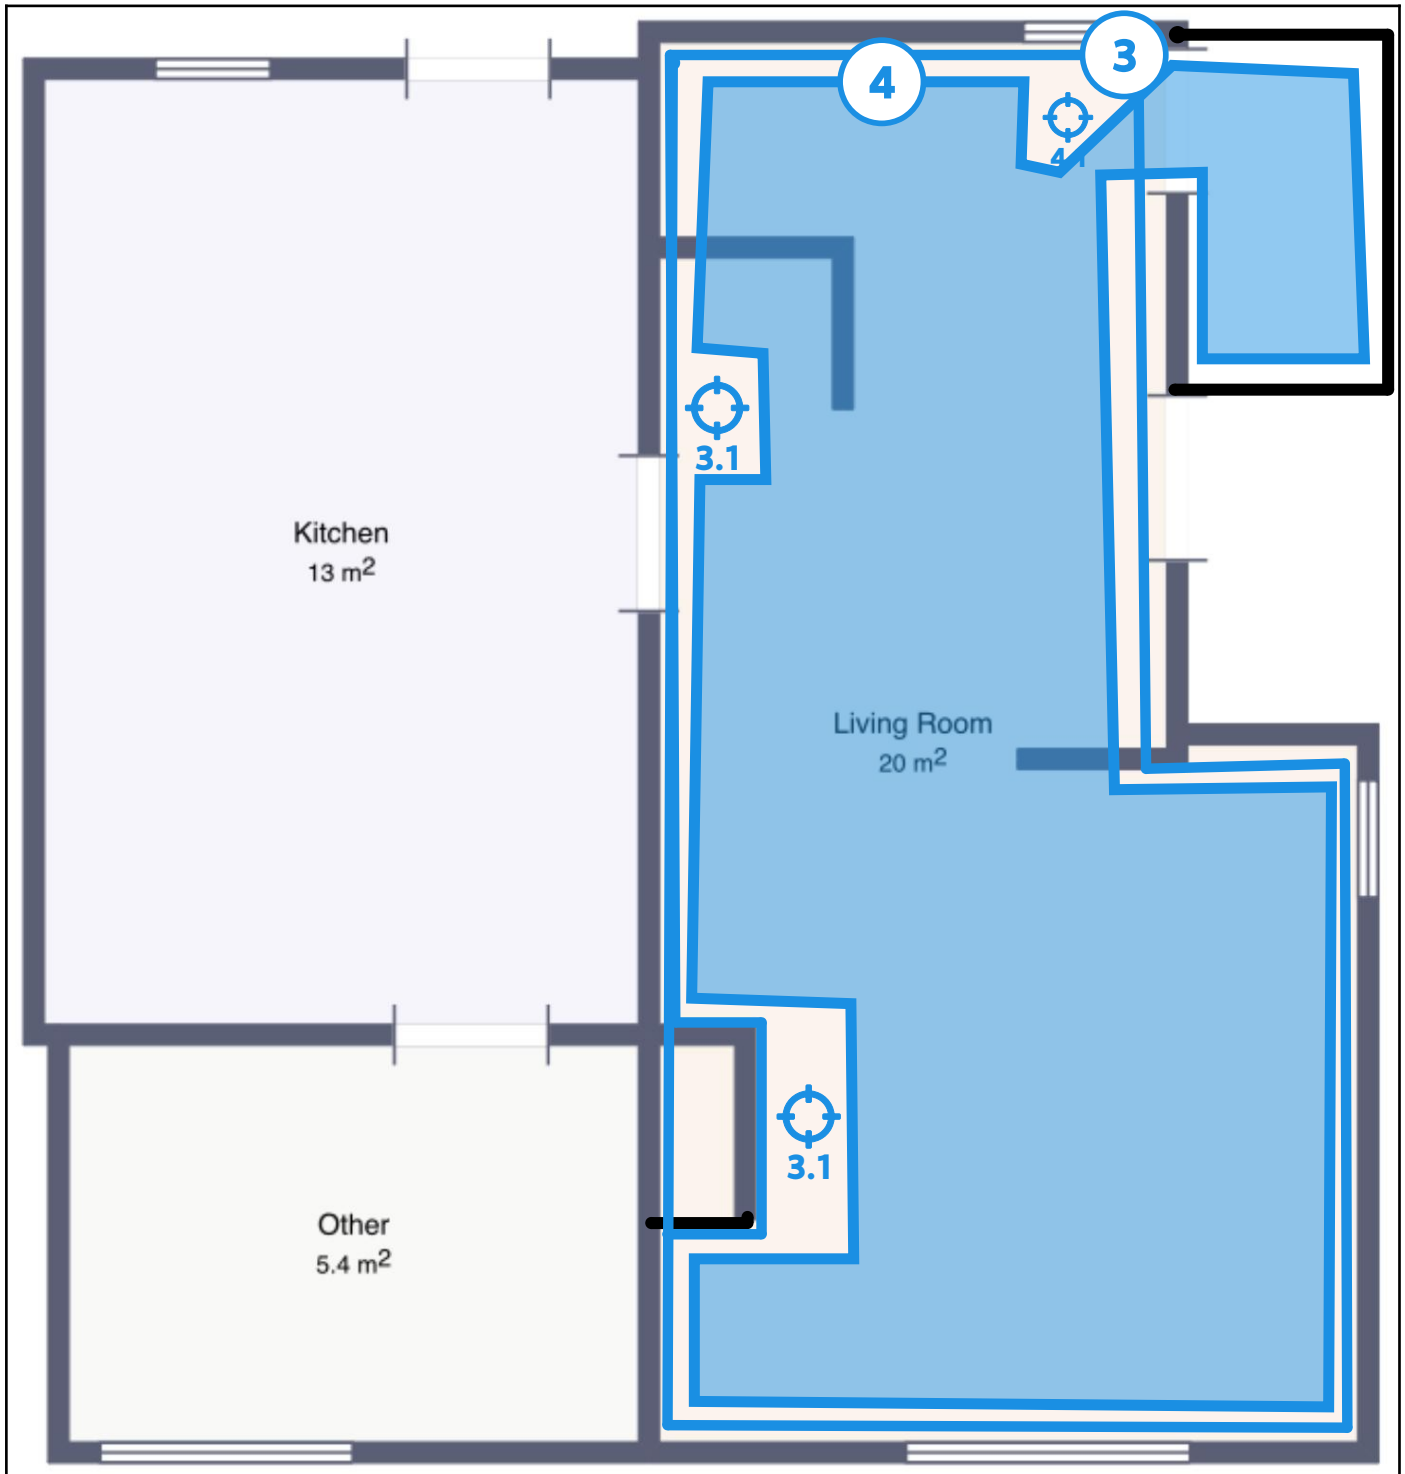
# Plan 1.1: Gelijkvloers

Beschrijving	Type	Actie
3. Pleisterwerk muren	Geen asbest	-
3.1 Code: PLM	Mengmonster	-

4. Pleisterwerk plafonds	Geen asbest	-
4.1 Code: PLPL	Puntmonster	-

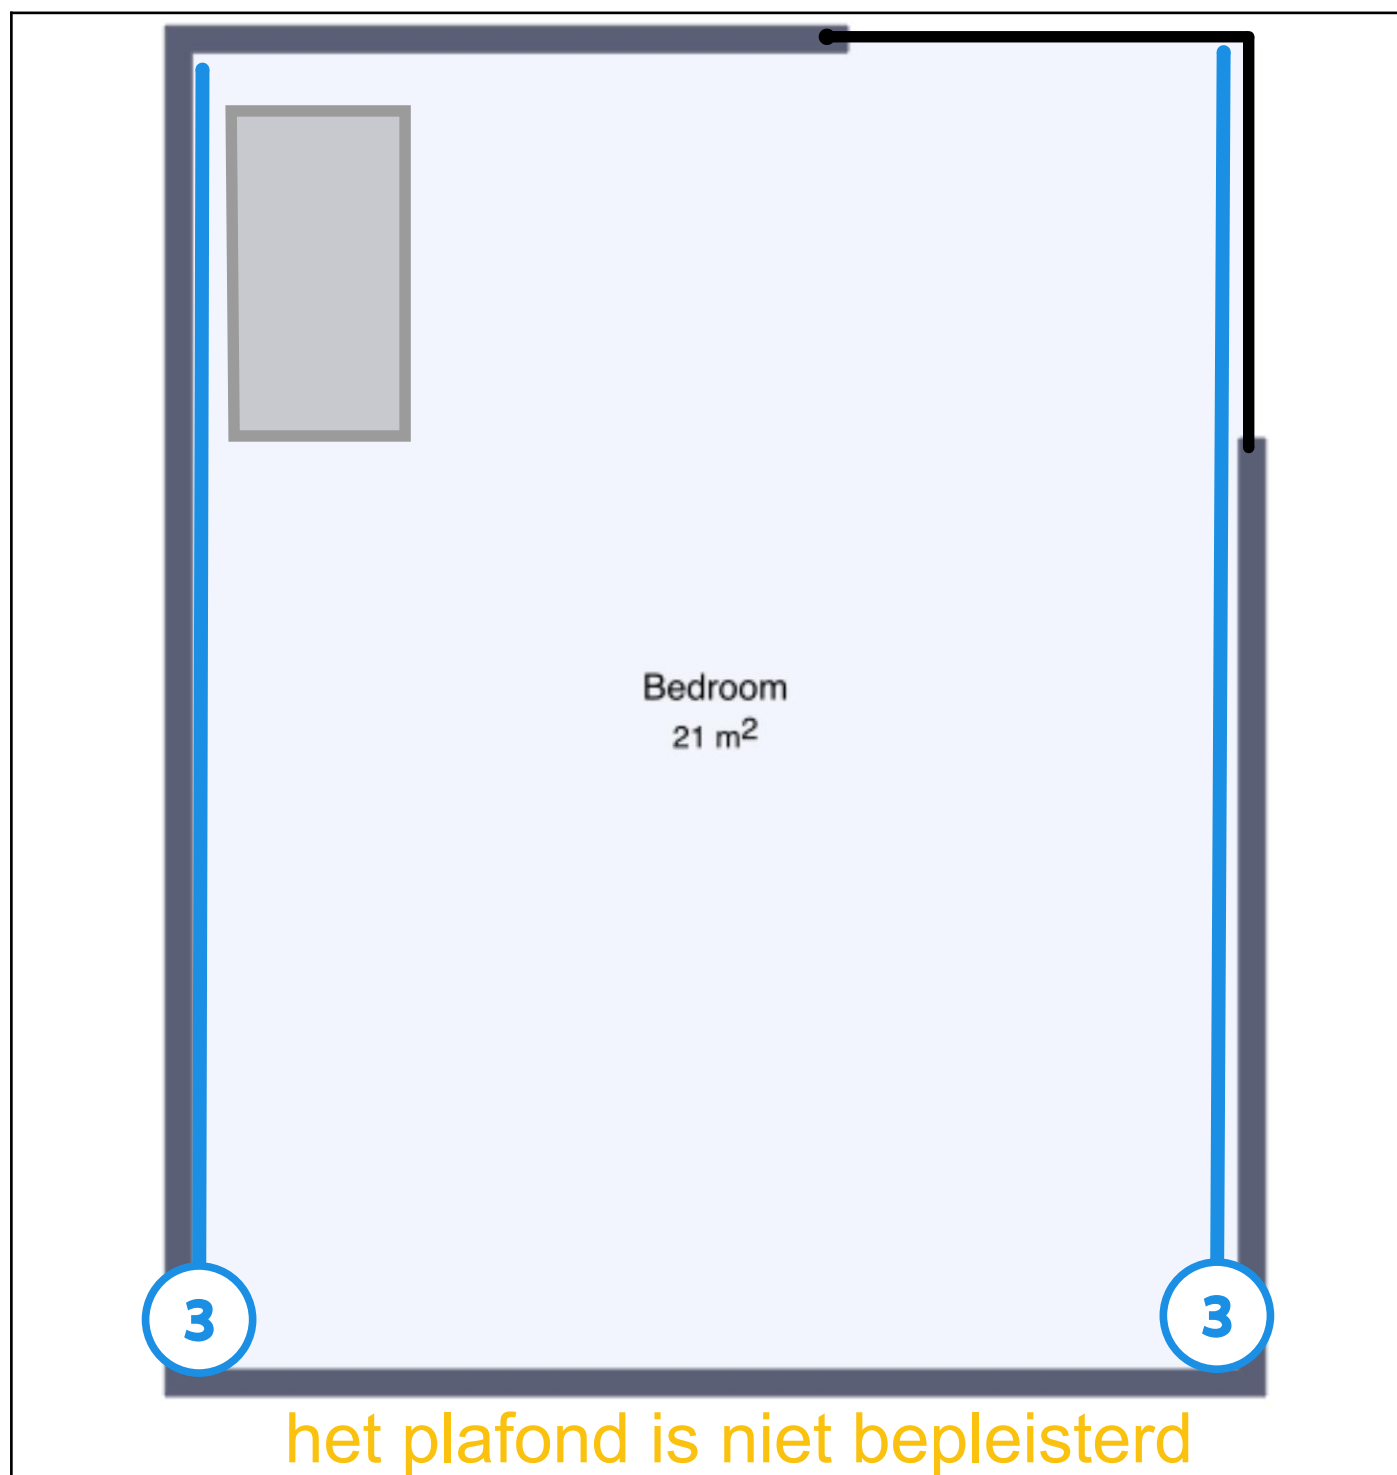
## Plan 1.3: Zolder

Beschrijving	Type	Actie
3. Pleisterwerk muren	Geen asbest	-
4. Pleisterwerk plafonds	Geen asbest	-
