# Asbestinventarisatattest

Kallist Fimmerslaan 10, 2260 Westerlo

Attestnummer : 20260125-000119.000

**Niet-asbestveilig**

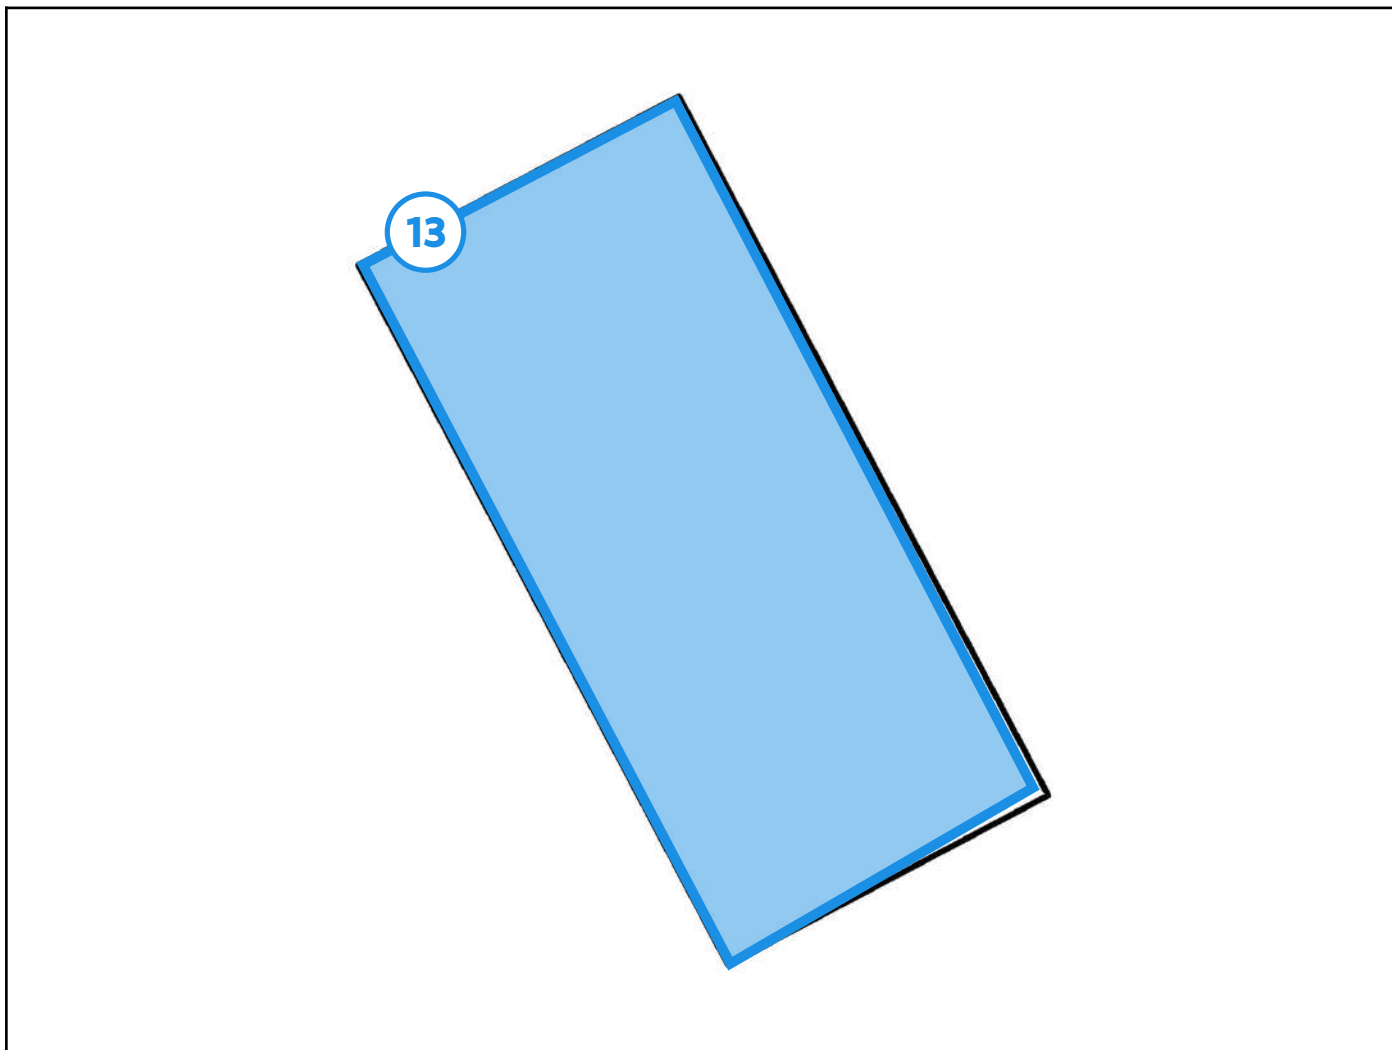
## Plan 2.1: Tuinhuis plan

| Beschrijving | Type | Actie |
|---|---|---|
| 13. Dakbedekking in roofing | Geen asbest | - |

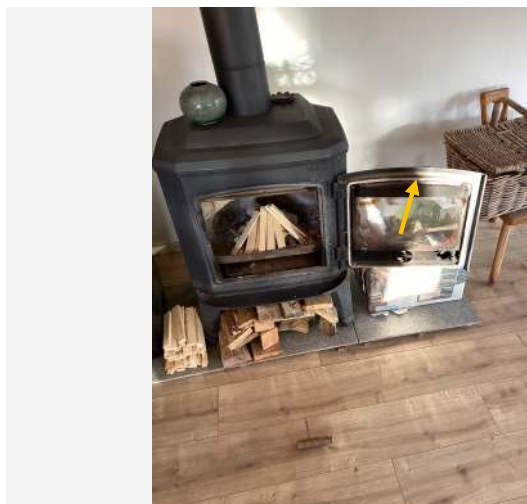
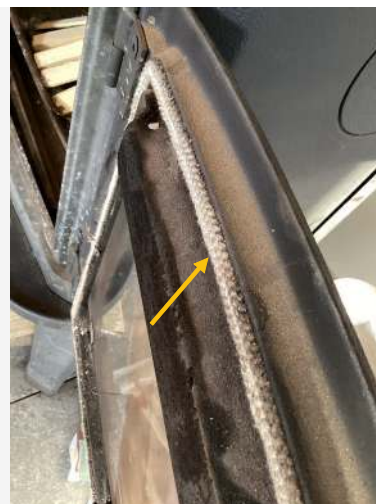
### Informatie over een niet-asbestverdacht materiaal

| Basis voor advies | De asbestdeskundige beoordeelt het materiaal als niet-asbestverdacht. |

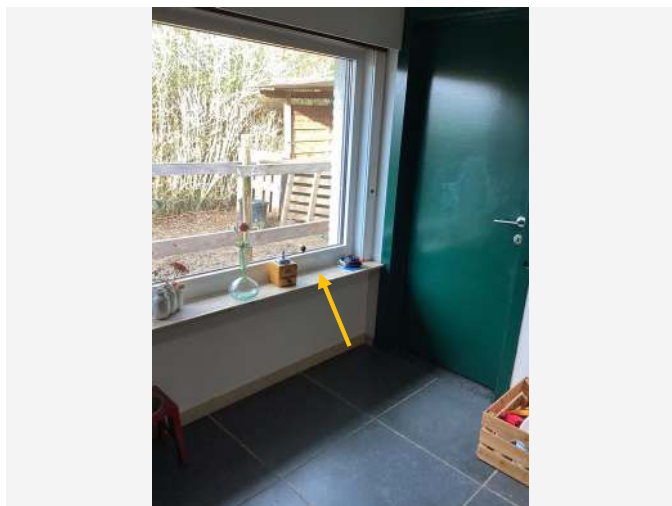
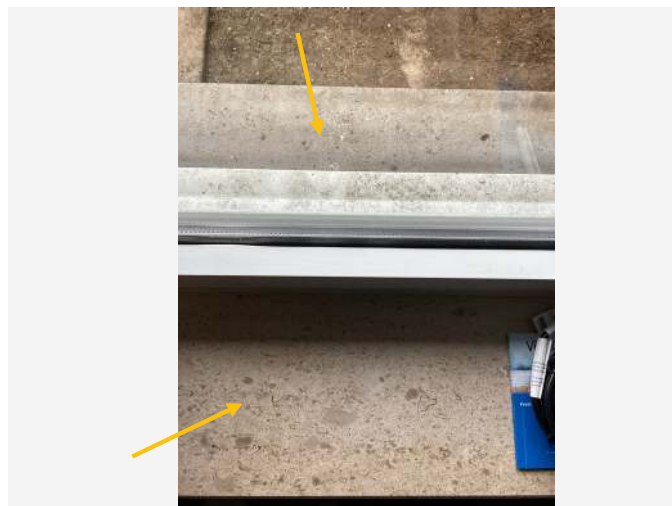
### Informatie over een niet-asbestverdacht materiaal

| Basis voor advies | De asbestdeskundige beoordeelt het materiaal als niet-asbestverdacht. |

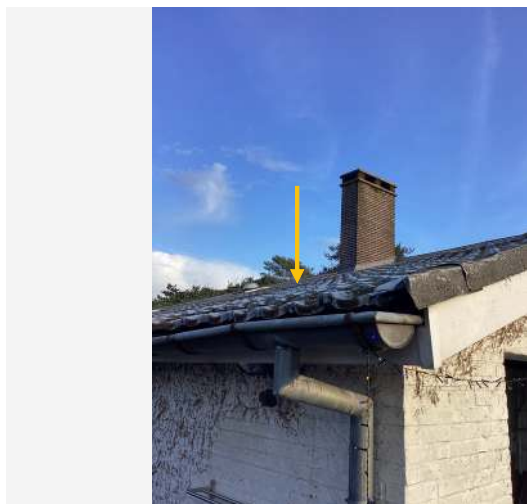
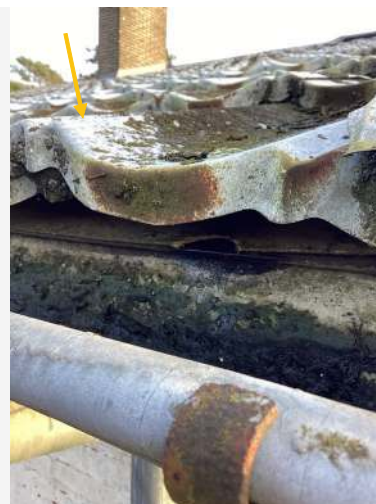
### Informatie over een niet-asbestverdacht materiaal

| Basis voor advies | De asbestdeskundige beoordeelt het materiaal als niet-asbestverdacht. |

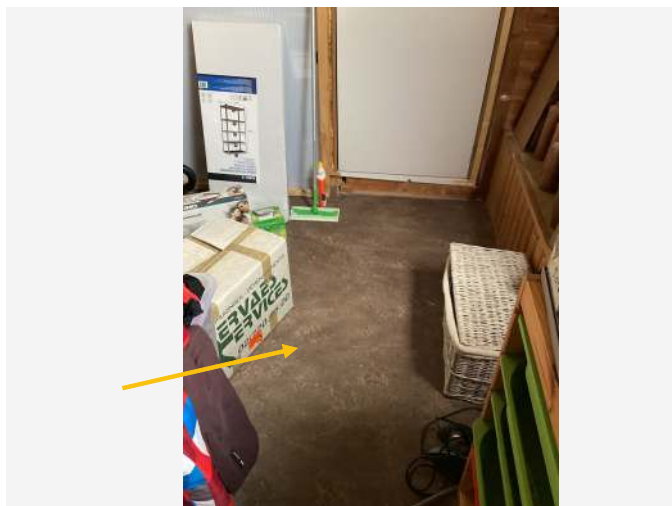
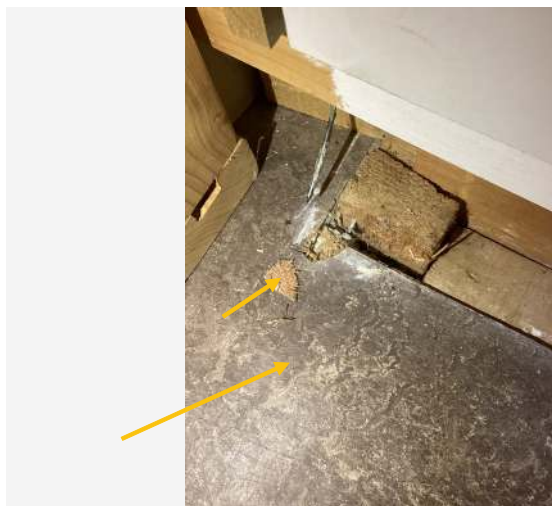
### Informatie over een niet-asbestverdacht materiaal

| Basis voor advies | De asbestdeskundige beoordeelt het materiaal als niet-asbestverdacht. |

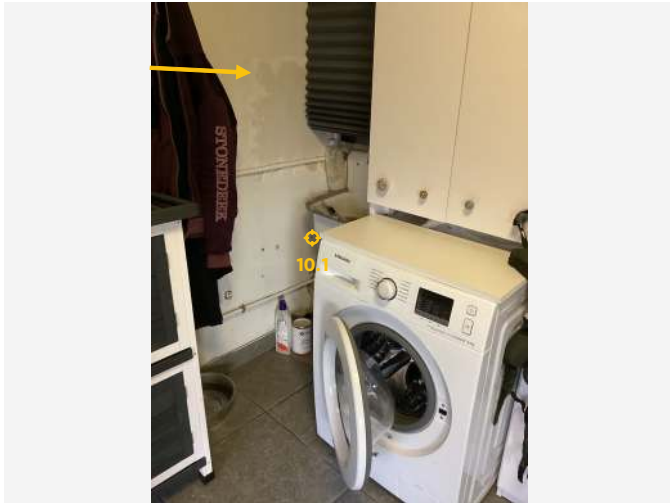
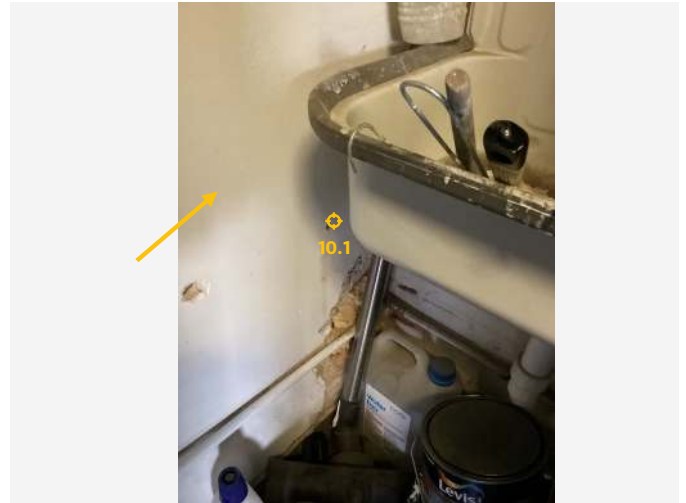
## Fiche 10: Pleister wanden

Geen asbest

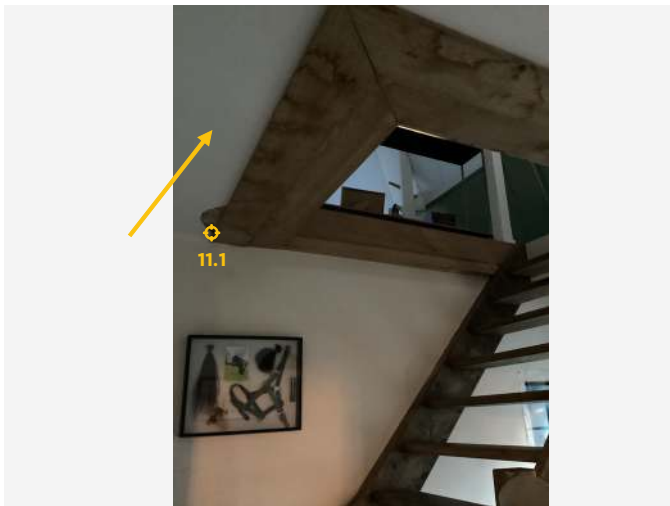
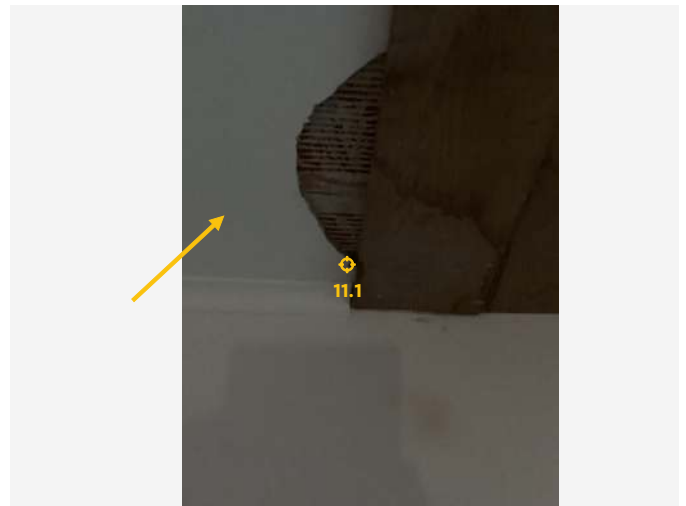
## Fiche 11: Pleister plafonds

Geen asbest

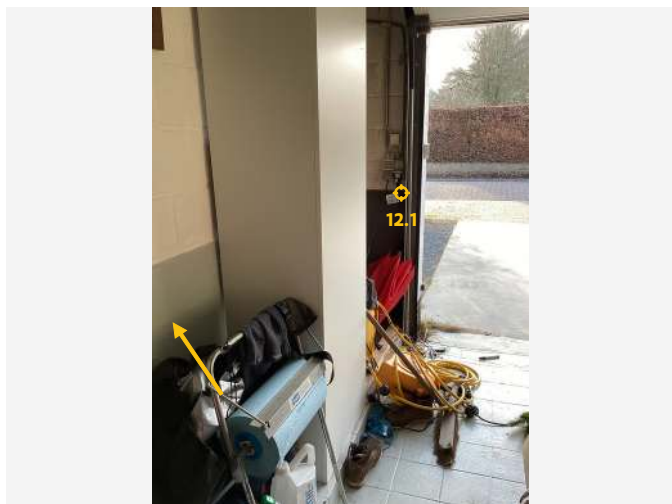
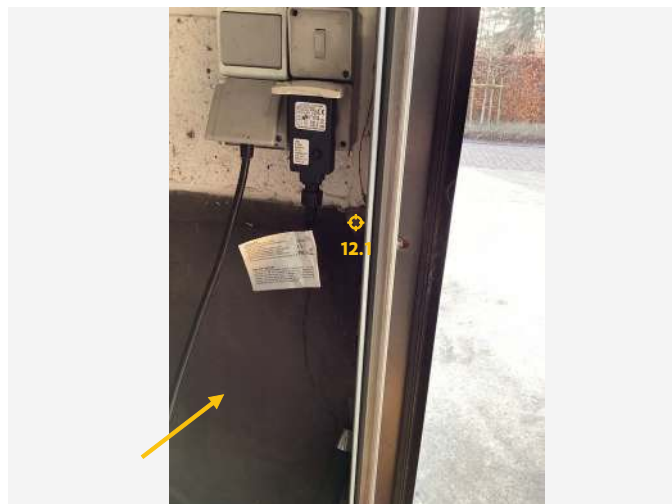
## Fiche 12: Cementering garage

Geen asbest

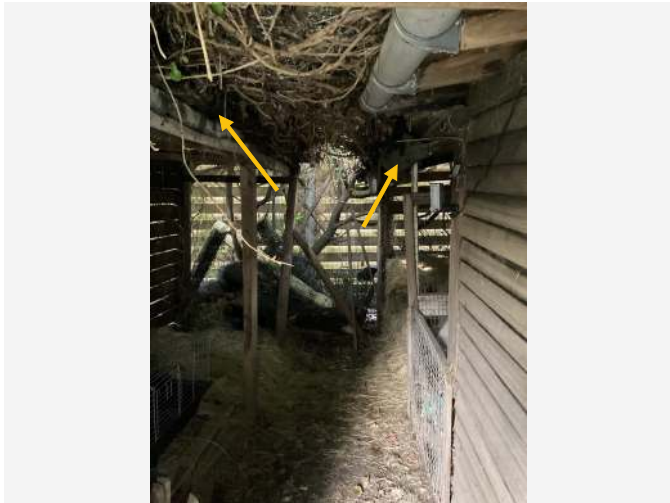
## Fiche 13: Dakbedekking in roofing

Geen asbest

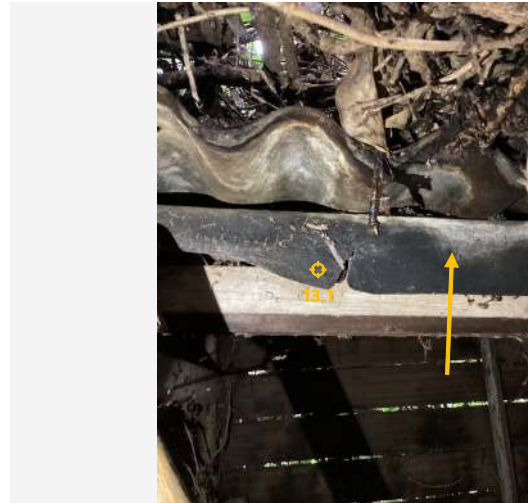
Detailfoto

Geen asbest

| Beschrijving | Dakbedekking in roofing |
| Opmerking | <p>De hoeveelheid is een schatting en kan afwijken van de werkelijke toestand.</p> <p>Het dak van deze constructies is helemaal overgroeid waardoor het niet mogelijk was een deftige overzichtsfoto van de toepassing te maken.</p> |
