# Asbestinventarisatattest

Smisstraat 12, 3080 Tervuren

Attestnummer : 20260215-000185.000

Uitgegeven op : 15.02.2026

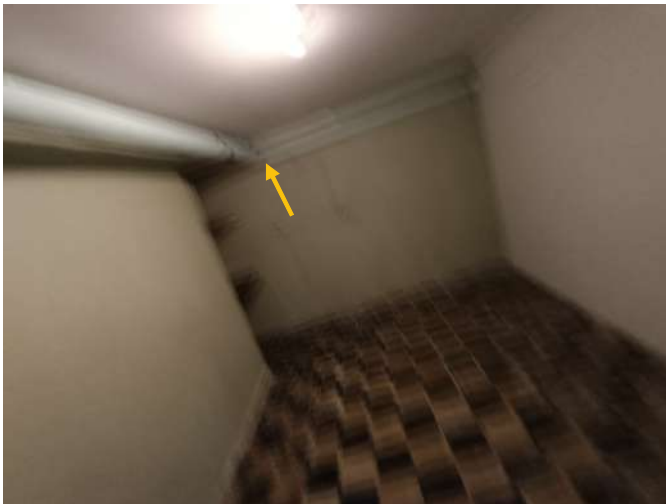
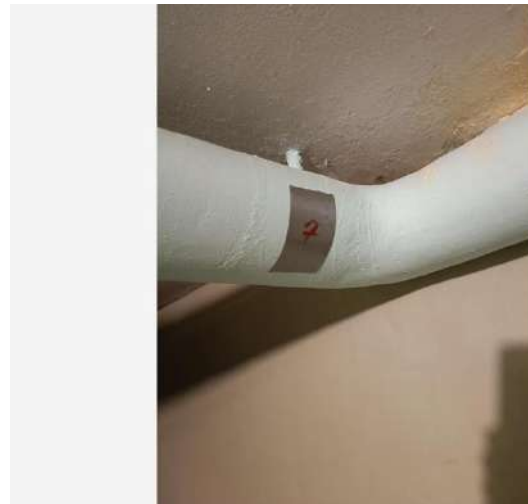
| Opmerking | <p>De vermelde lengtes, omtrekken en diktes betreffen een beredeneerde schatting. Er worden geen rechten verleend aan deze lengtes, omtrekken en diktes. De dikte is een schatting die voorkomt uit de monsterplaatsen en is daarom niet altijd representatief.</p> <p>Er werden mengmonsters genomen volgens de richtlijnen van het inspectieprotocol.</p> <p>Er kunnen bijkomende stalen genomen worden om bepaalde zones uit te sluiten.</p> |
