Asbestinventarisatetest

Spiegelstraat 8, 1800 Vilvoorde

Attestnummer : 20251022-000282.000

Uitgegeven op : 22.10.2025

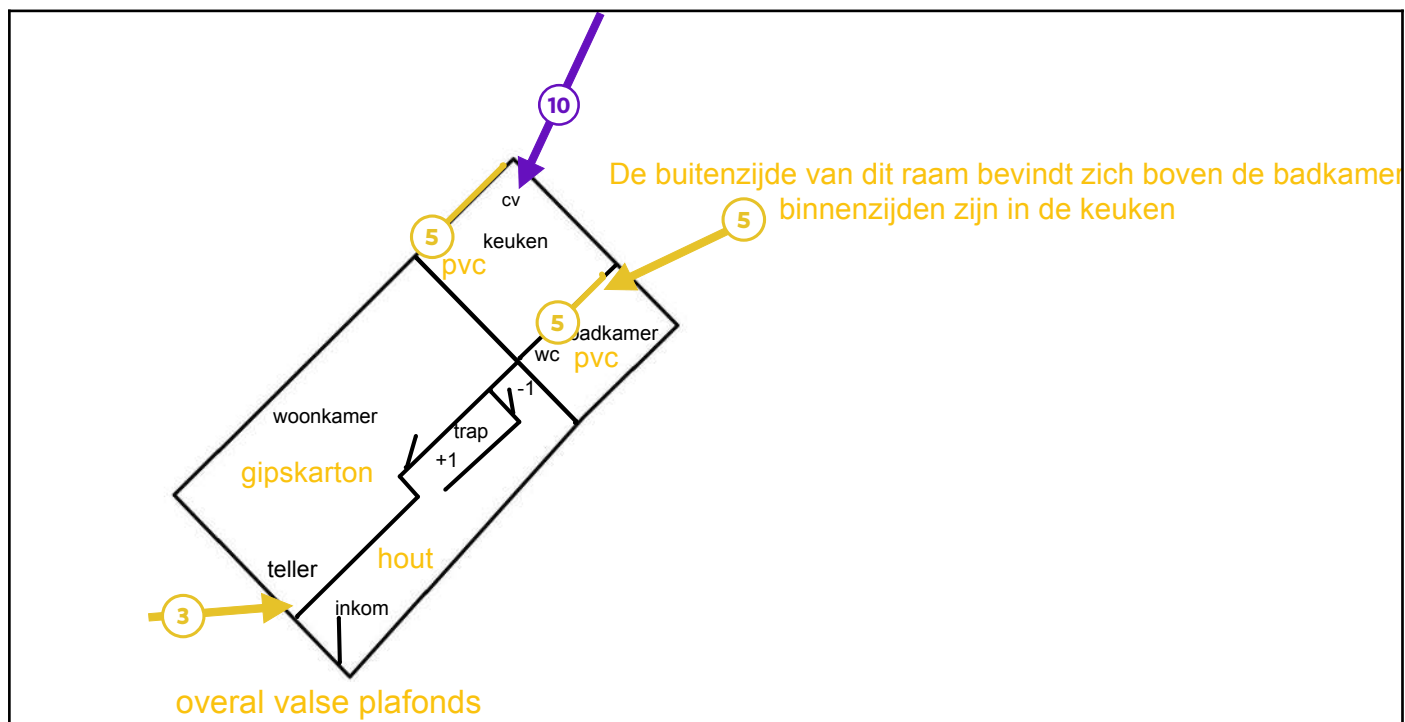
Plan 1.2: Gelijkvloers

Beschrijving	Type	Actie
3. Bakeliet Tellerkast.	Asbestmateriaal	Zorgvuldig beheren
5. Kit tussen frames en glas keukenramen (staalname)	Asbestmateriaal	Zorgvuldig beheren
8. Valse plafonds	Advies	-
10. CV Ketel/boiler	Advies	-

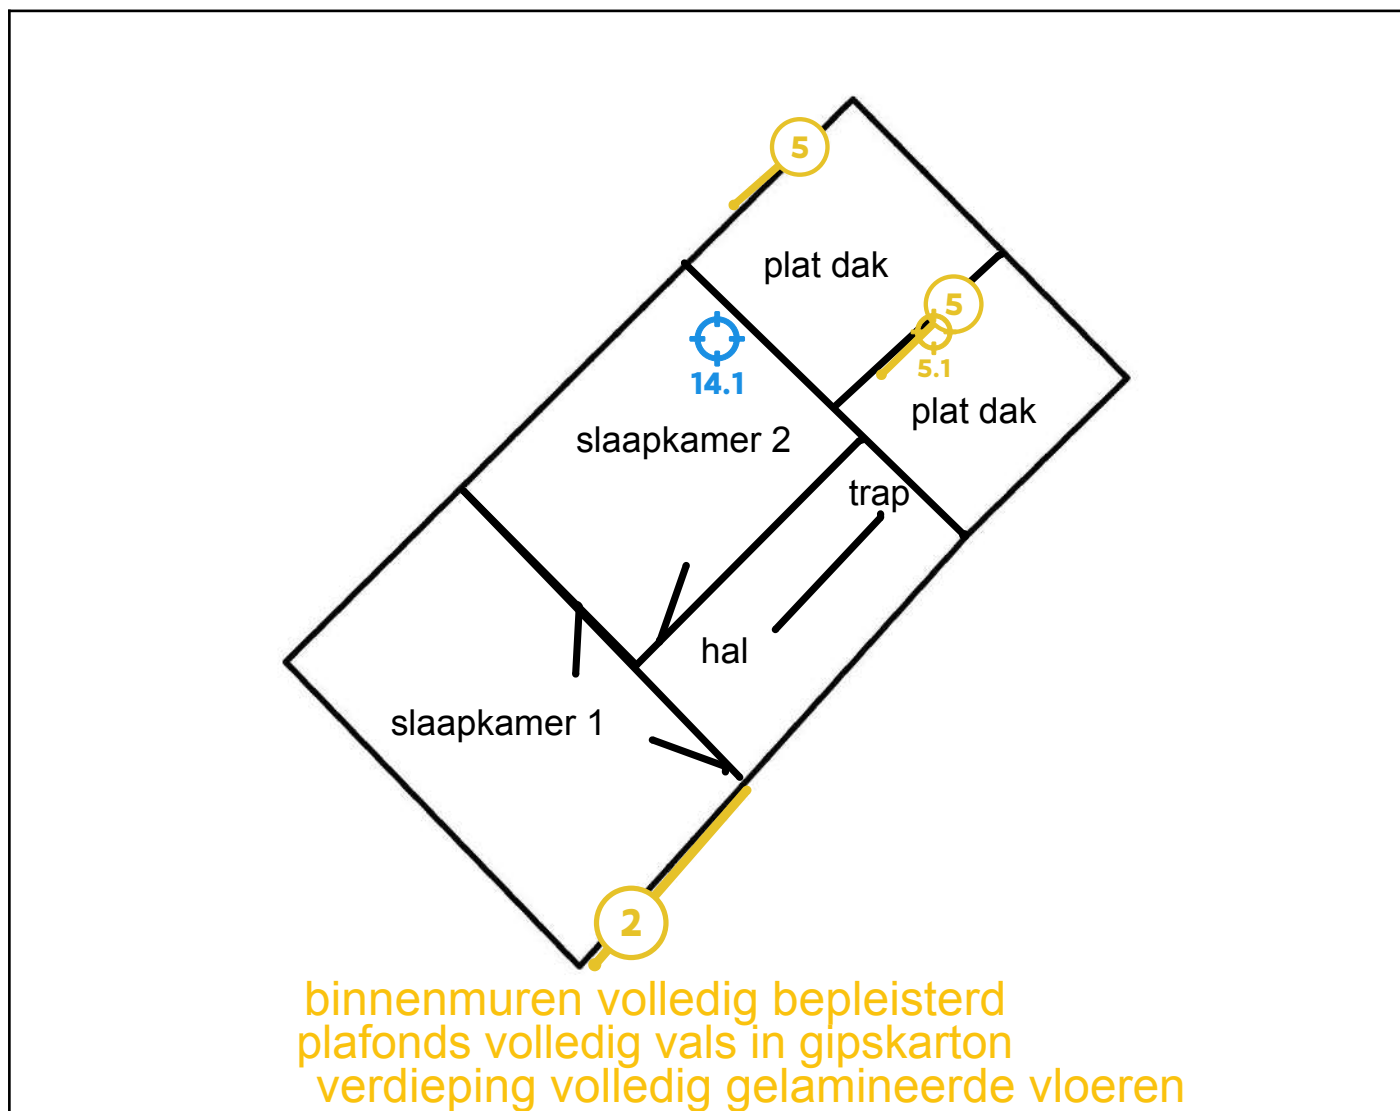
Plan 1.3: Verdieping 1

Beschrijving	Type	Actie
2. cementering rechtergevel (niet bereikbaar voor staalname)	Asbestmateriaal	Zorgvuldig beheren
5. Kit tussen frames en glas keukenramen (staalname)	Asbestmateriaal	Zorgvuldig beheren
5.1 Code: 2	Puntmonster	-
7. laminaat vloer	Advies	-
8. Valse plafonds	Advies	-

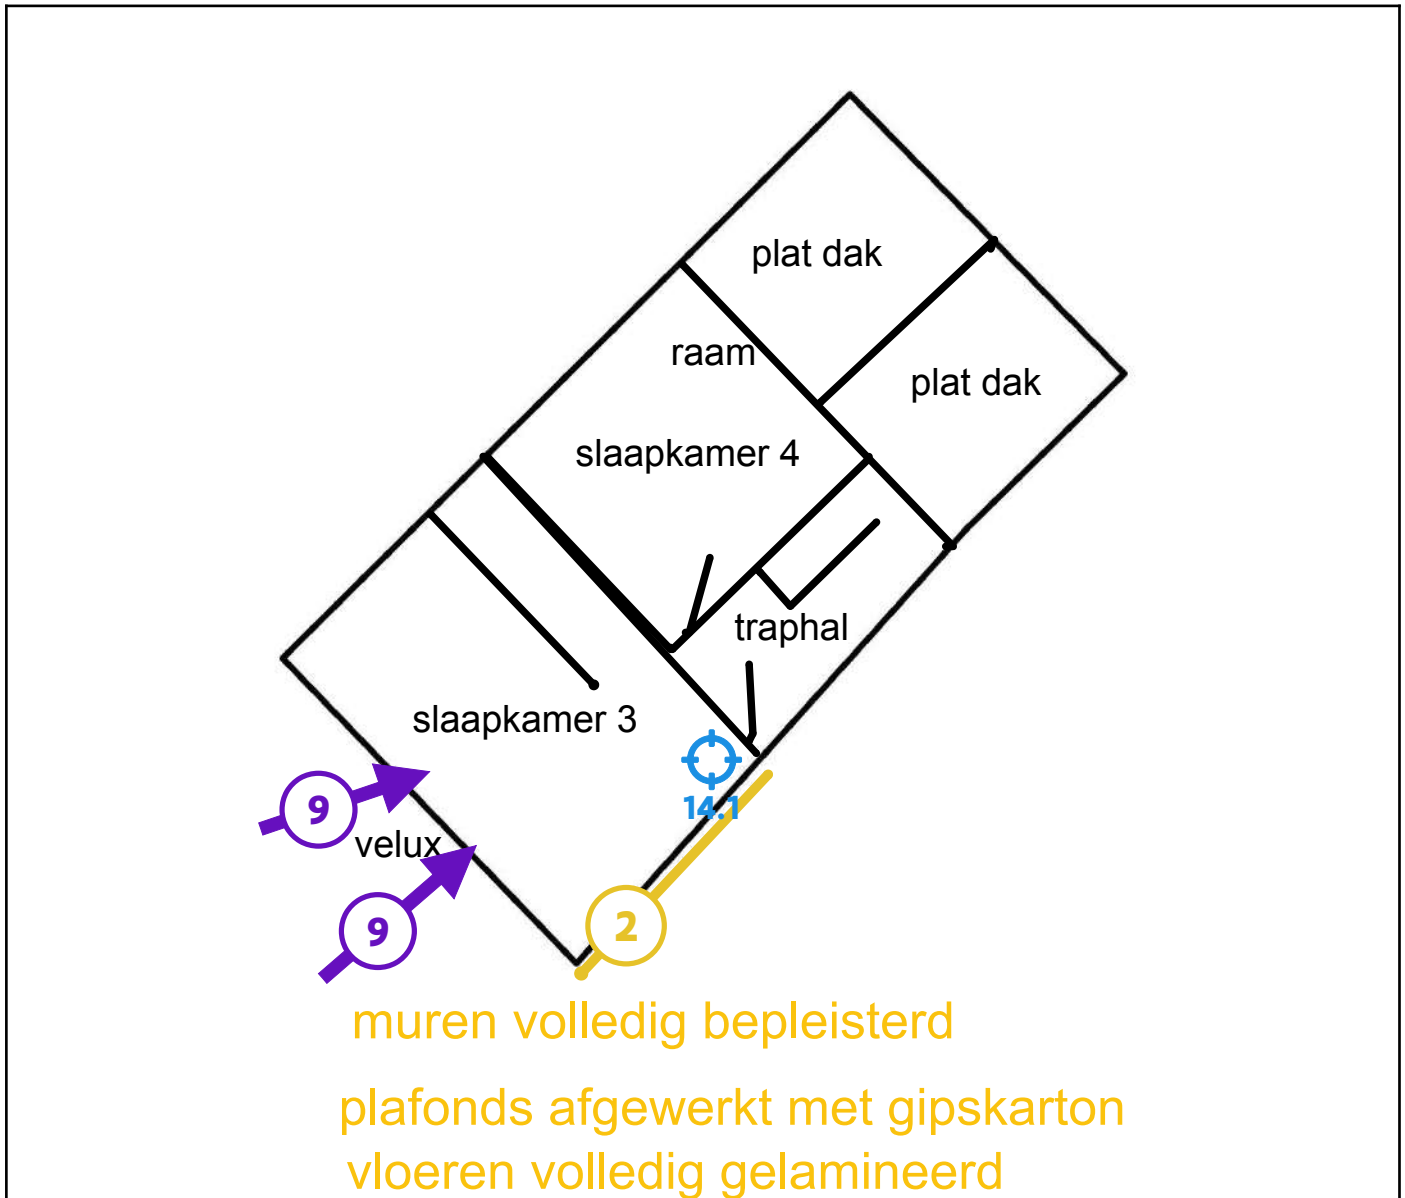
Plan 1.5: Verdieping 2

Beschrijving	Type	Actie
2. cementering rechtergevel (niet bereikbaar voor staalname)	Asbestmateriaal	Zorgvuldig beheren
7. laminaat vloer	Advies	-
8. Valse plafonds	Advies	-
9. Onderdak links en rechts van velux niet verdacht	Advies	-

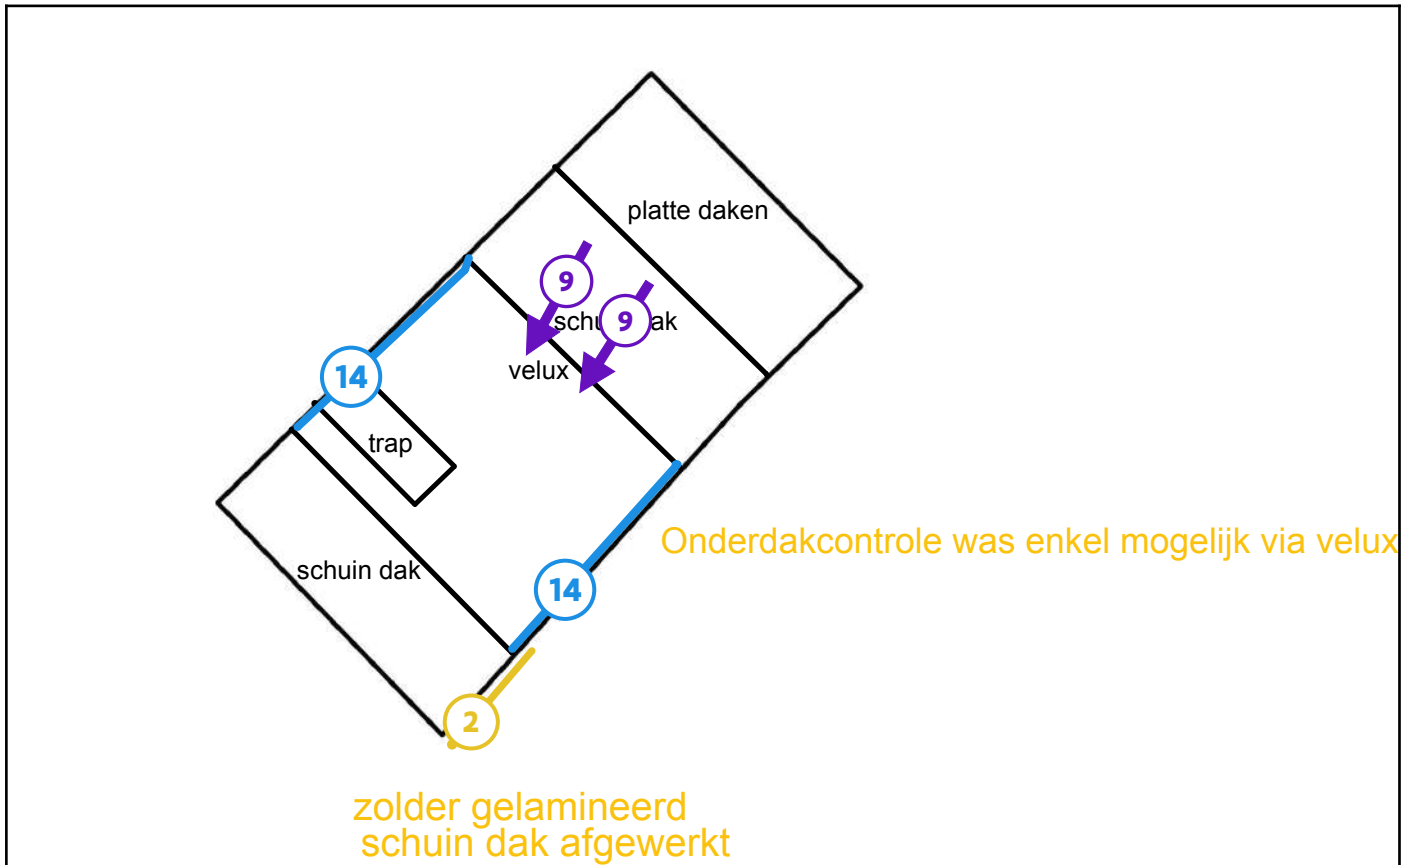
Plan 1.6: Zolder

Beschrijving	Type	Actie
2. cementering rechtergevel (niet bereikbaar voor staalname)	Asbestmateriaal	Zorgvuldig beheren
7. laminaat vloer	Advies	-
8. Valse plafonds	Advies	-
9. Onderdak links en rechts van velux niet verdacht	Advies	-
14. Muurpleister (staalname)	Geen asbest	-

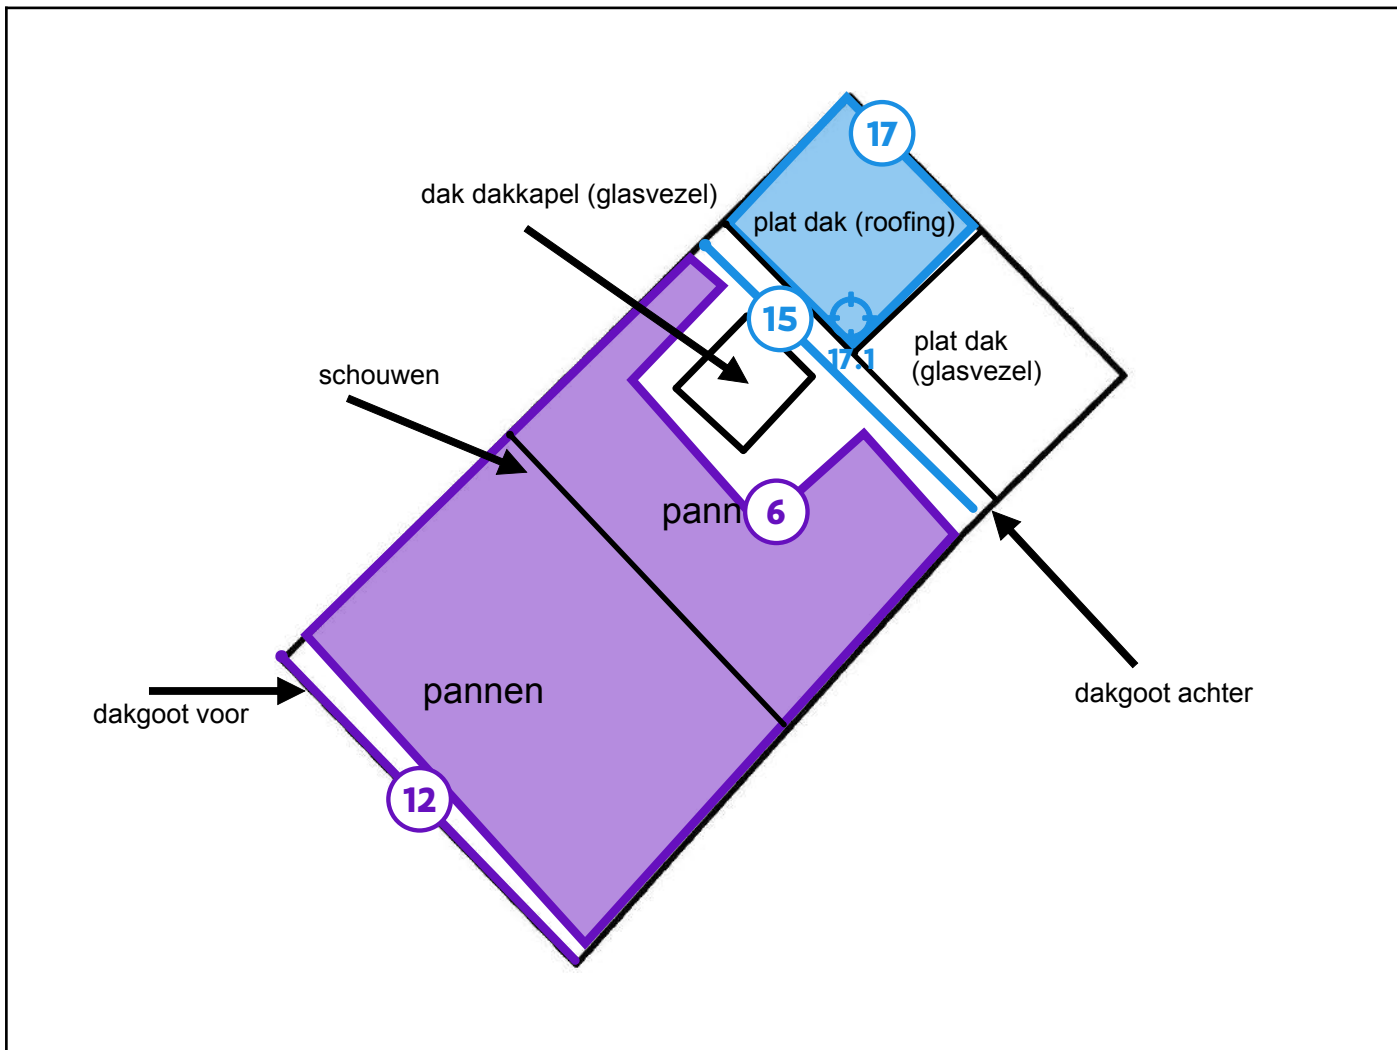
Plan 1.9: Dak

Beschrijving	Type	Actie
6. Onderdak	Beperking	-
12. Dakgoot zinc	Advies	-
15. Dakgoot roofing (identiek aan de bemonsterde roofing)	Geen asbest	-
17. Roofing plat dak achterzijde (met staalname)	Geen asbest	-
17.1 Code: 4	Puntmonster	-

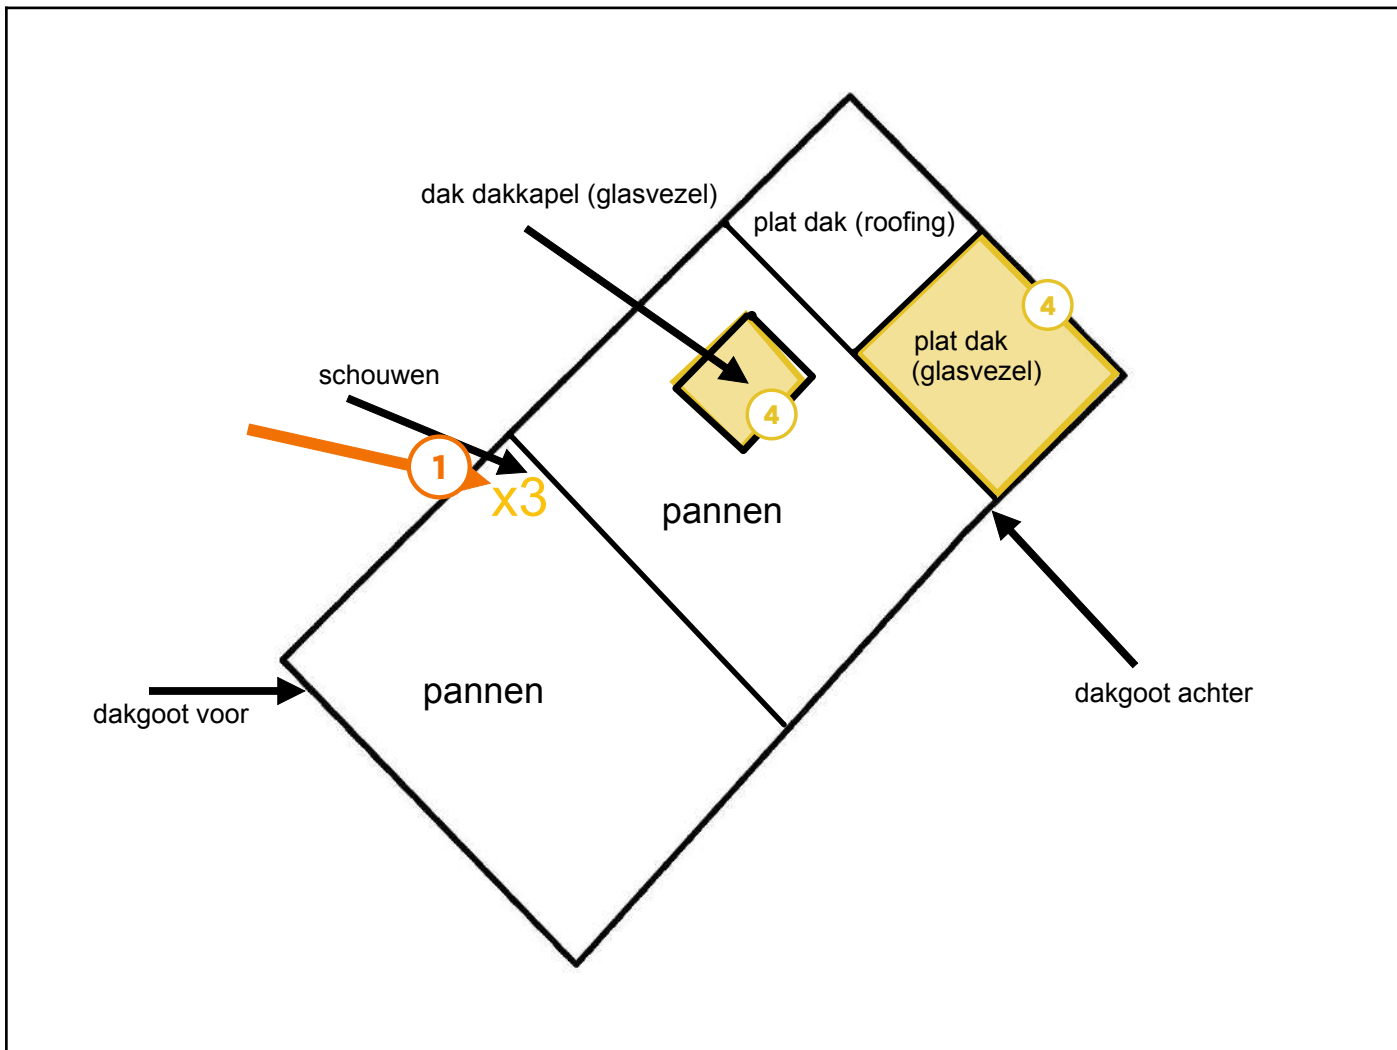
Plan 1.10: Dak

Beschrijving	Type	Actie
1. Schouwbuizen (visueel vastgesteld)	Asbestmateriaal	Verwijderen
4. Glasvezelroofing (zonder staalname: kans lekkage)	Asbestmateriaal	Zorgvuldig beheren

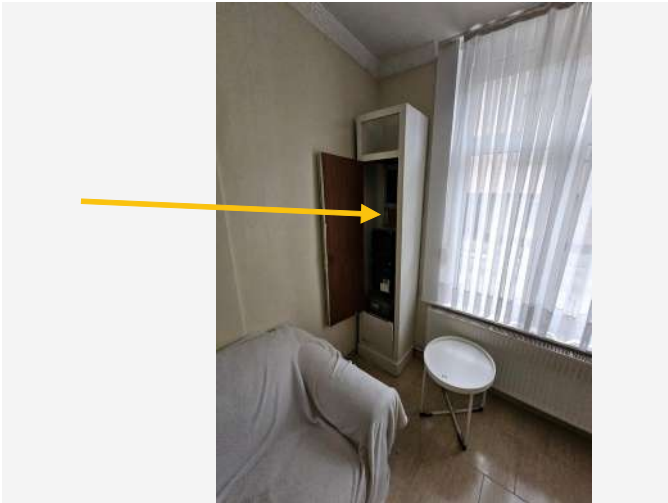
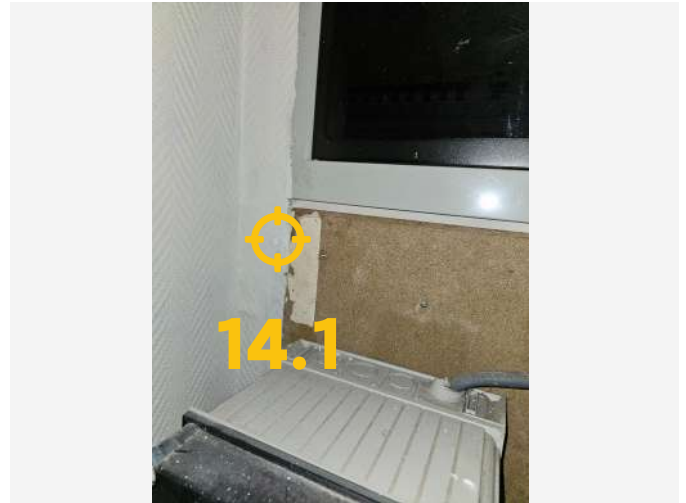
Fiche 14: Muurpleister (staalname)

Geen asbest

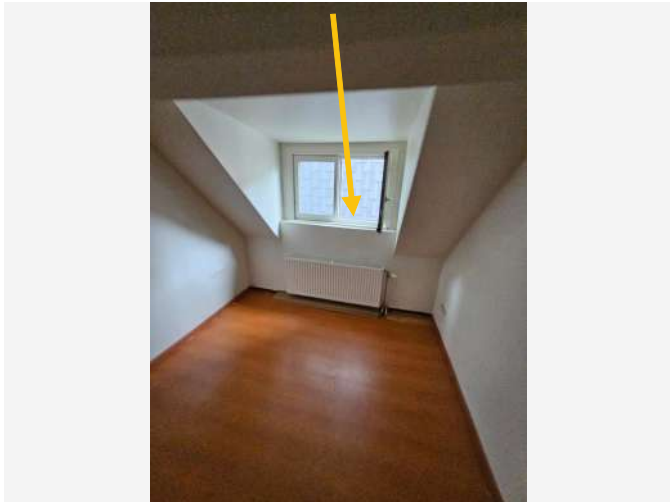
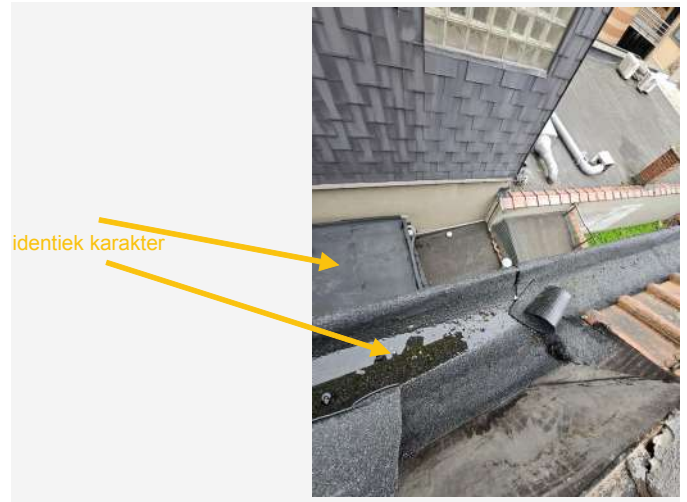
Fiche 15: Dakgoot roofing (identiek aan de bemonsterde roofing)

Geen asbest

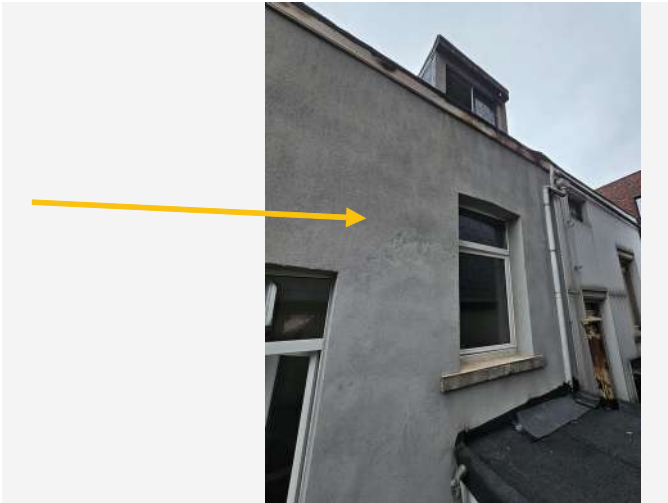
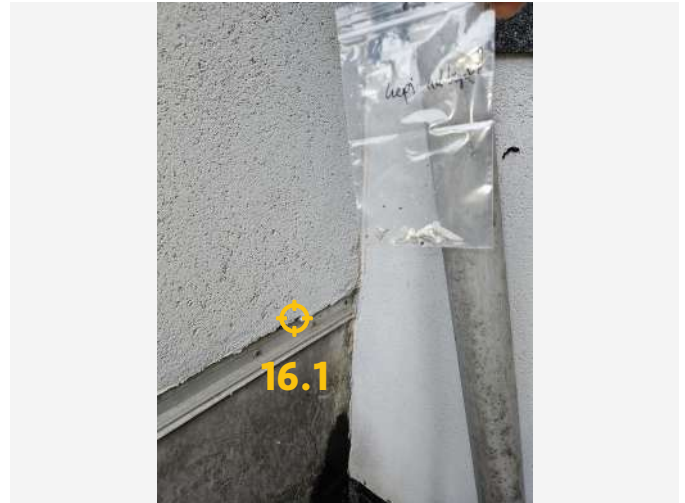
Fiche 16: Crepi achtergevel (met staalname)

Geen asbest

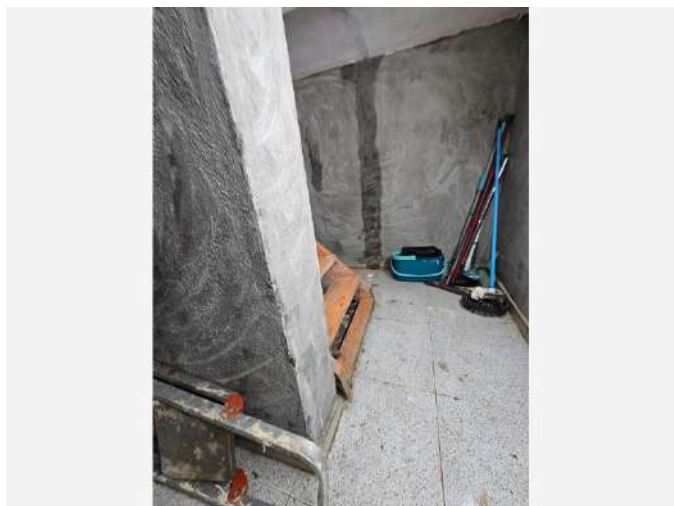
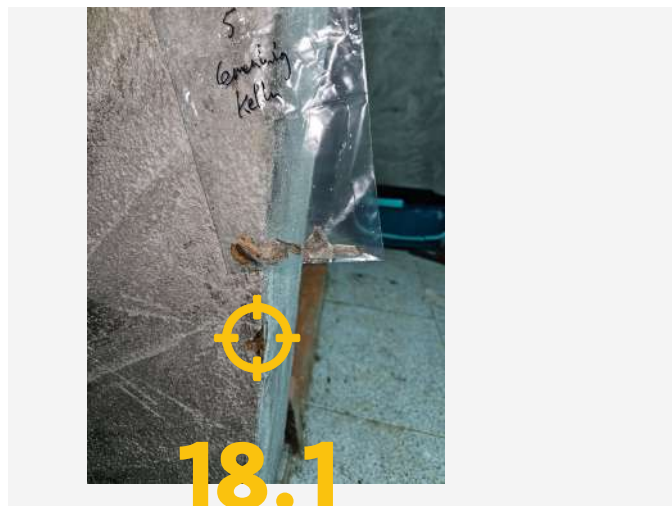
Fiche 18: Cementering kelder (met staalname)

Geen asbest
