# Asbestinventarisatetest

Heuvelstraat 15, 3461 Bekkevoort

**Niet-asbestveilig**

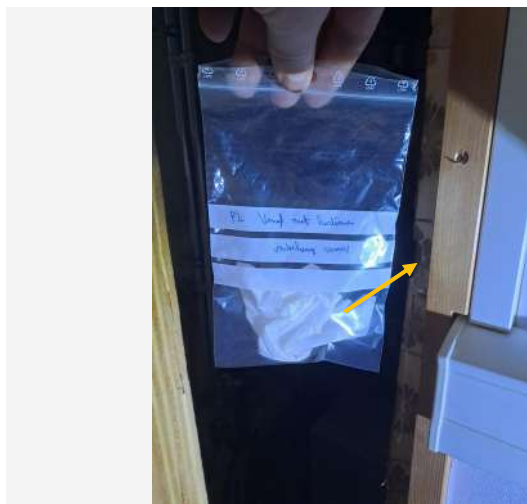
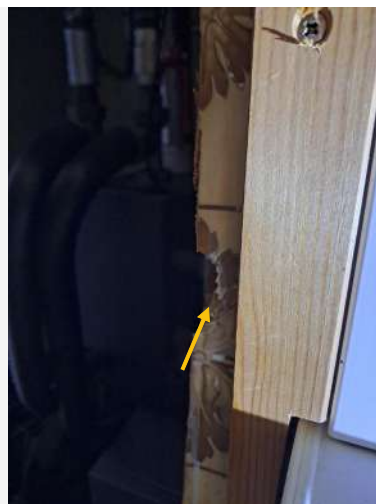
## Fiche 10: P2 behang/vinyl (lichtig)

Geen asbest

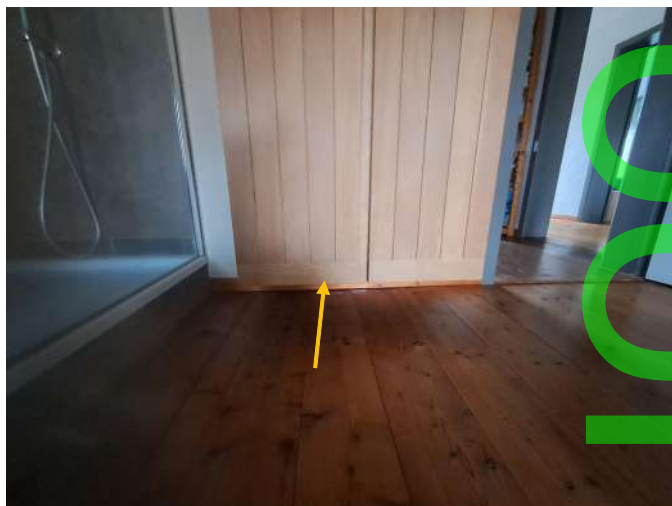
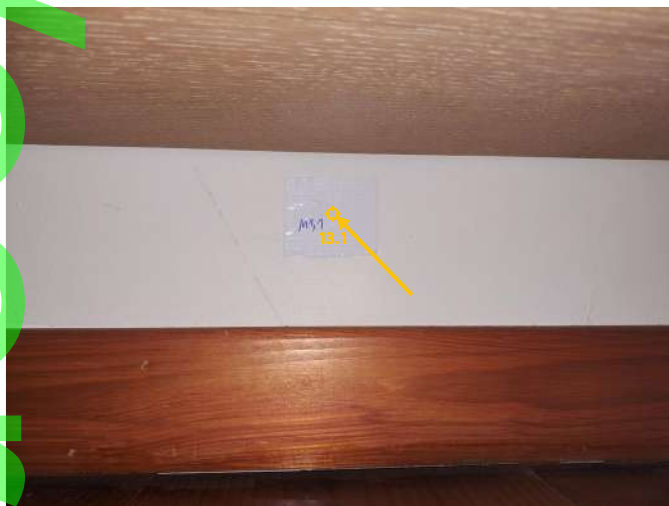
| Opmerking | <p>Op de plaatsen waar er staalname is gebeurd, is er geen asbest gevonden. Dit sluit niet uit dat er op andere plaatsen wel asbest aanwezig kan zijn. De stalen zijn genomen op representatieve plaatsen beschreven in het inspectieprotocol van OVAM.</p> <p>De hoeveelheid is der indicatie. Deze mag niet gebruikt worden voor andere doeleinde.</p> |

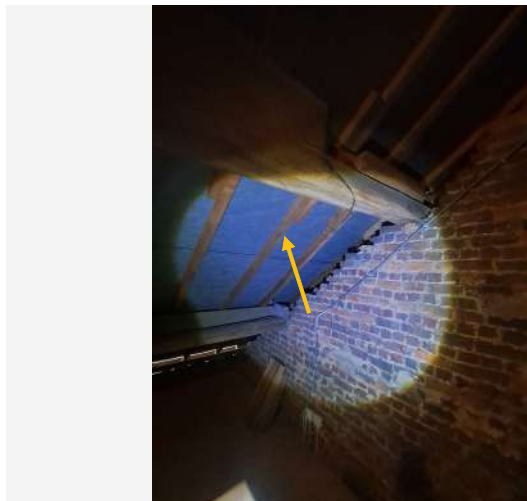
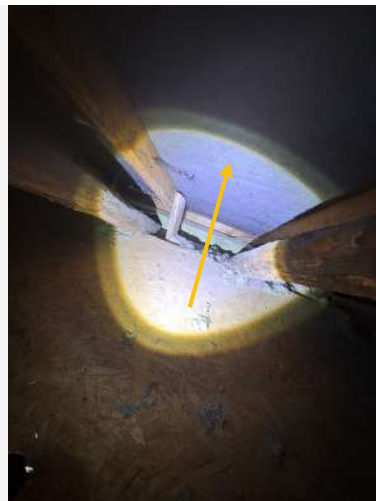
## Fiche 18: onderdak niet asbestverdacht

| Beschrijving | Notitie | Terug te vinden op plannen |
|---|---|---|
| Fiche 18: onderdak niet asbestverdacht | Tijdens de inspectie van dit gebouw hebben we vastgesteld dat het onderdak niet-asbestverdacht is. | Plan 1.6: Zolder |

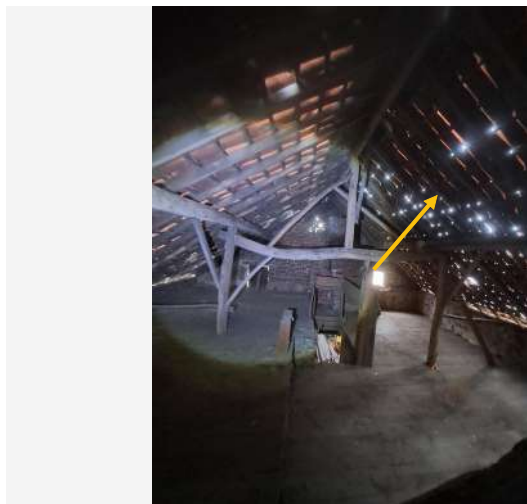
*Situeringfoto*

## Fiche 21: onderdak niet aanwezig
