Asbestinventarisatetest

Oplintersesteenweg 258, 3300 Tienen

Attestnummer : 20260302-000066.000

Uitgegeven op : 02.03.2026

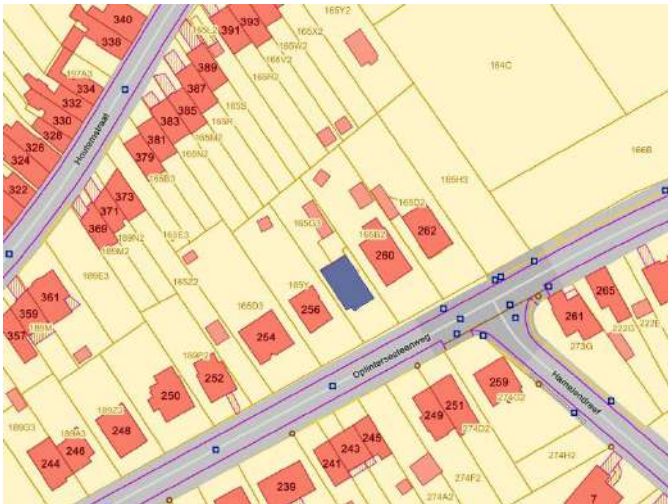
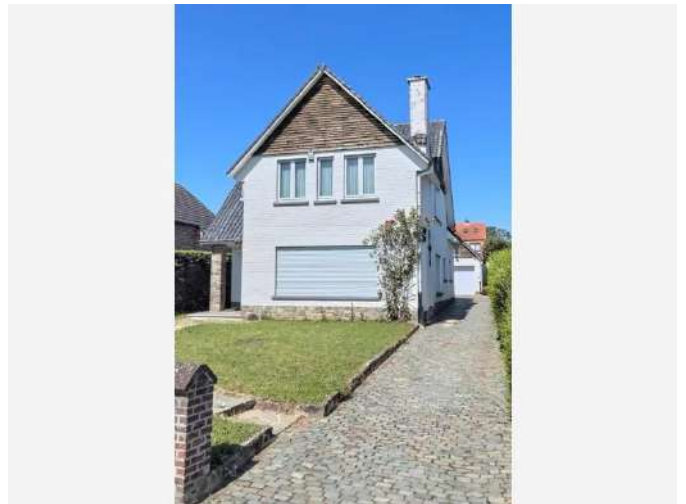
Zone 1: hoofdgebouw

- 2 Asbestmaterialen**
- 0 Beperkingen
- 0 Uitsluitingen
- 0 Roerende goederen
- 0 Puin, steenslag, (water)bodem
- 2 Adviezen**
- 2 Geen asbest**

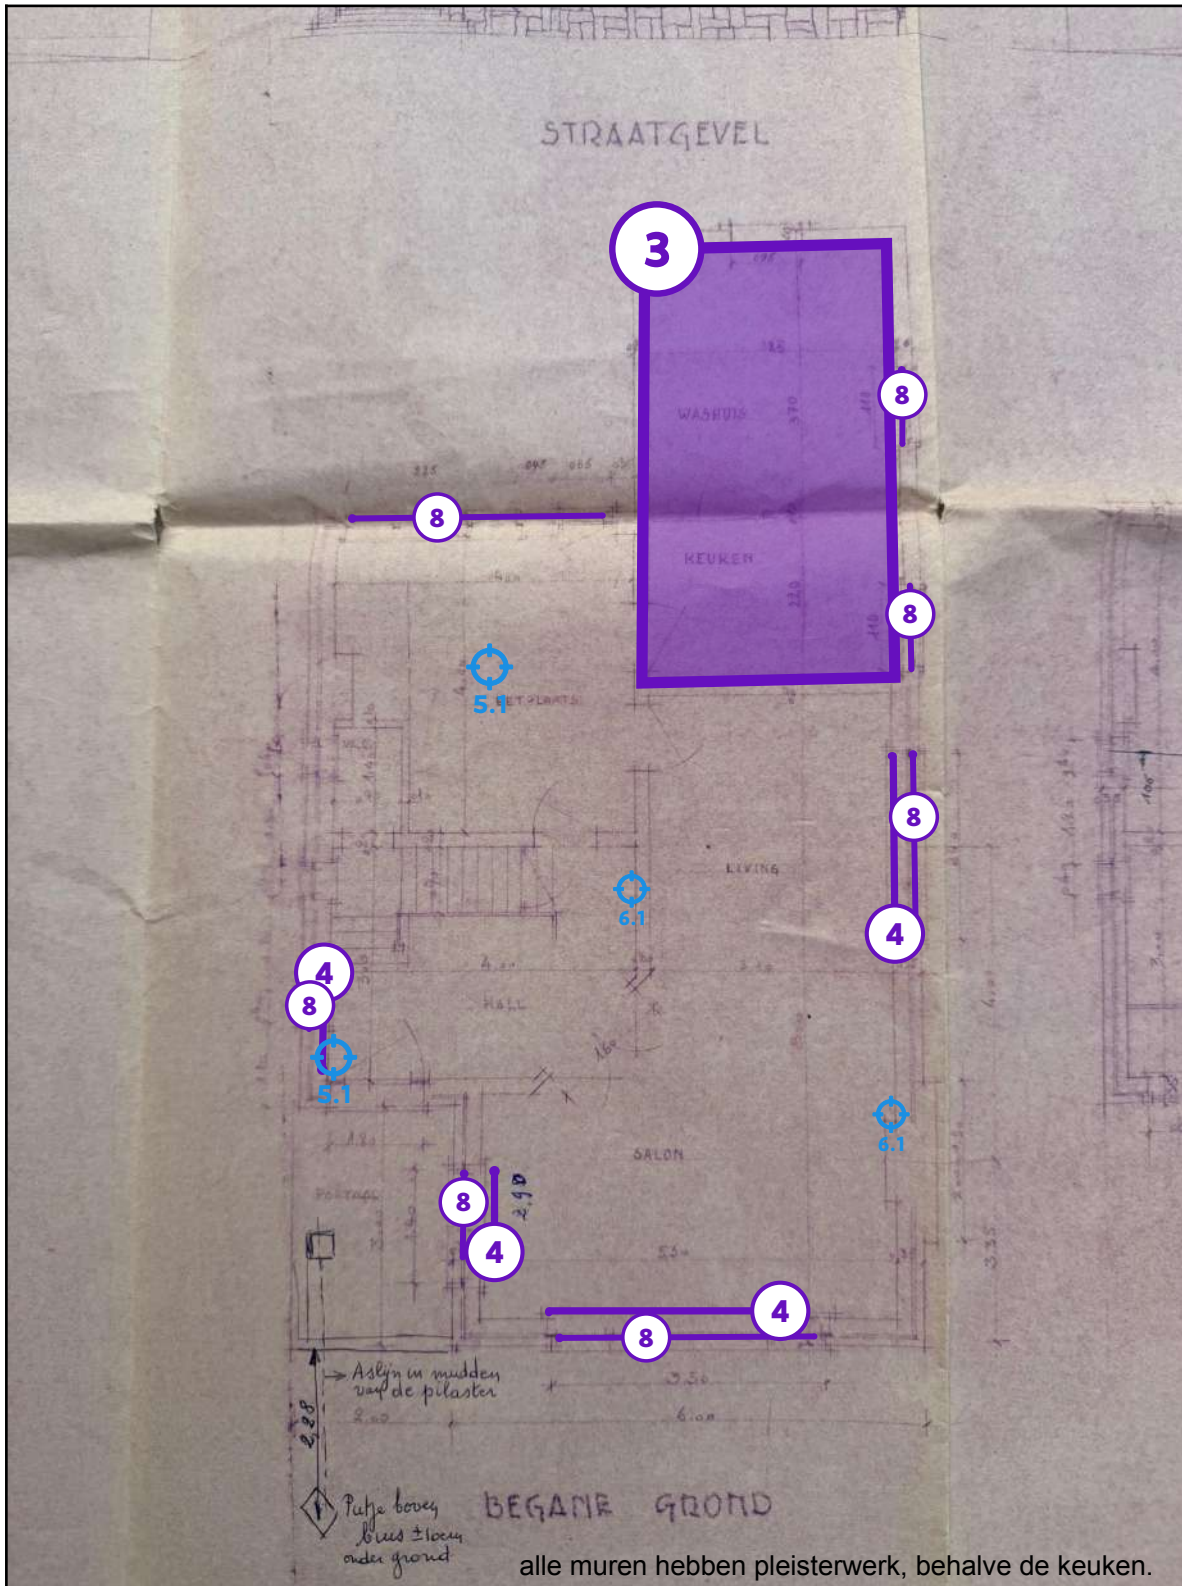
Plan 1.2: gelijkvloers

3. keuken	Advies	-
4. verwarmingsradiatoren	Advies	-
5. pleisterwerk plafond	Geen asbest	-
5.1 Code: mm02	Mengmonster	-
6. pleisterwerk muren	Geen asbest	-
6.1 Code: mmo1	Mengmonster	-
8. mastiek ramen	Overige ruimte of materiaal	-

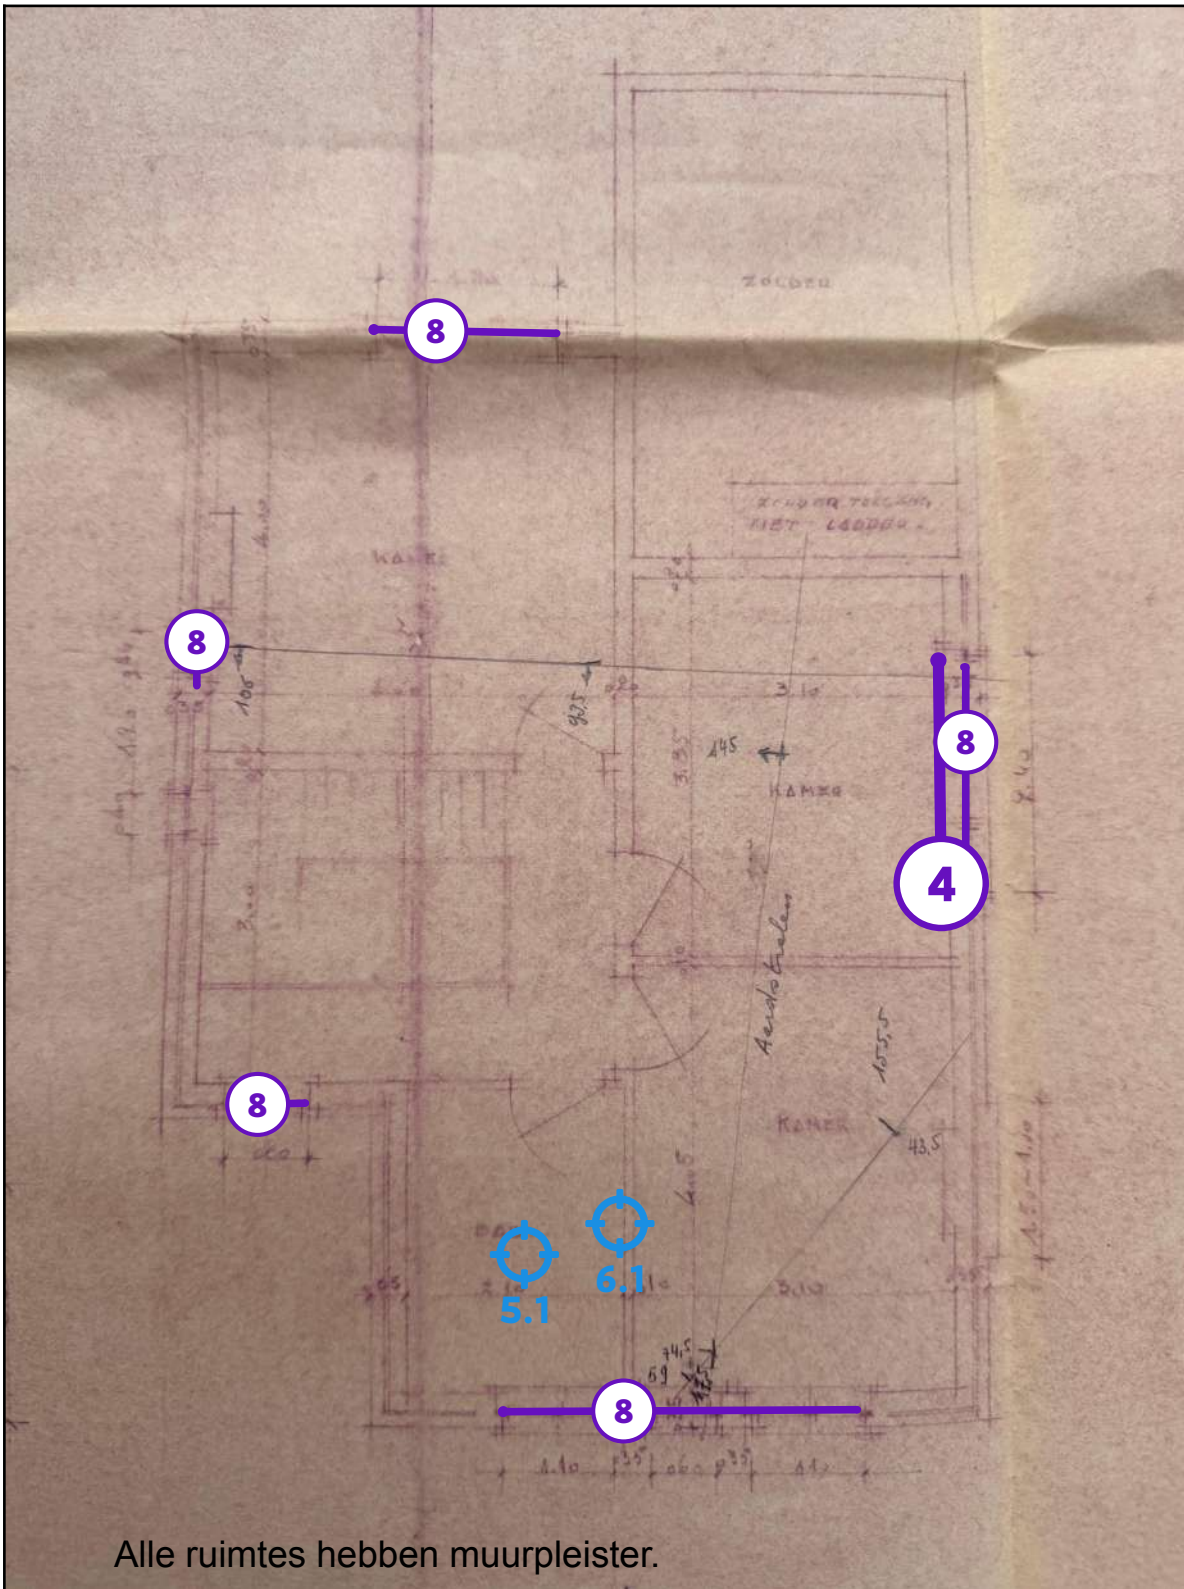
Plan 1.3: 1e verdieping

4. verwarmingsradiatoren	Advies	-
5. pleisterwerk plafond	Geen asbest	-
5.1 Code: mm02	Mengmonster	-
6. pleisterwerk muren	Geen asbest	-
6.1 Code: mmo1	Mengmonster	-
8. mastiek ramen	Overige ruimte of materiaal	-

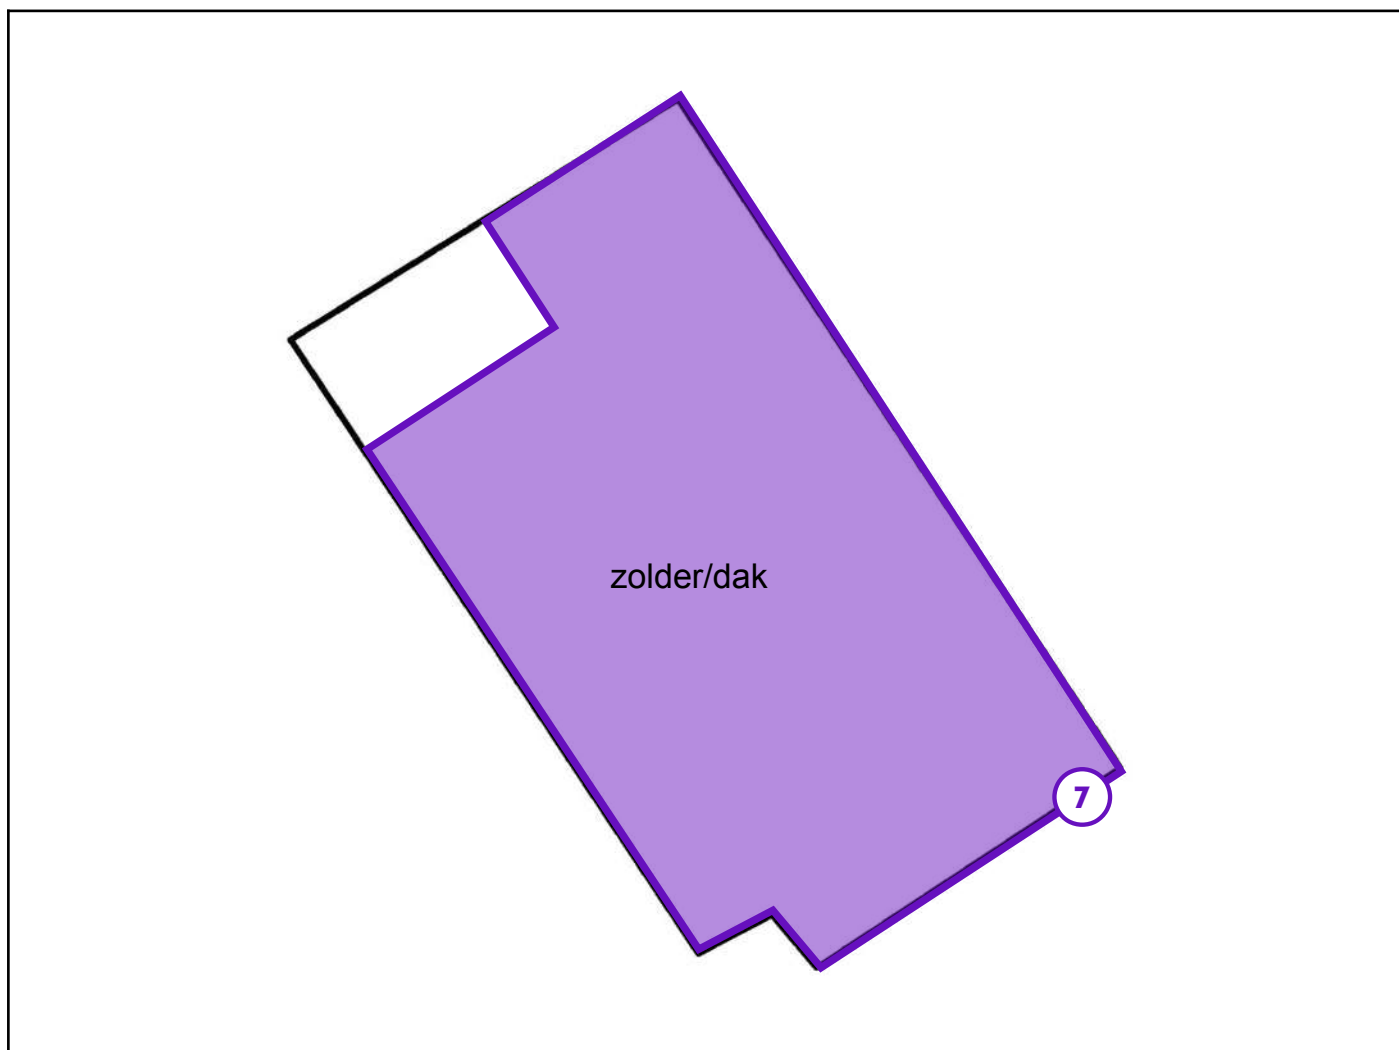
Plan 1.4: dak, zolder

Beschrijving	Type	Actie
7. dak hoofdgebouw en garage	Overige ruimte of materiaal	-

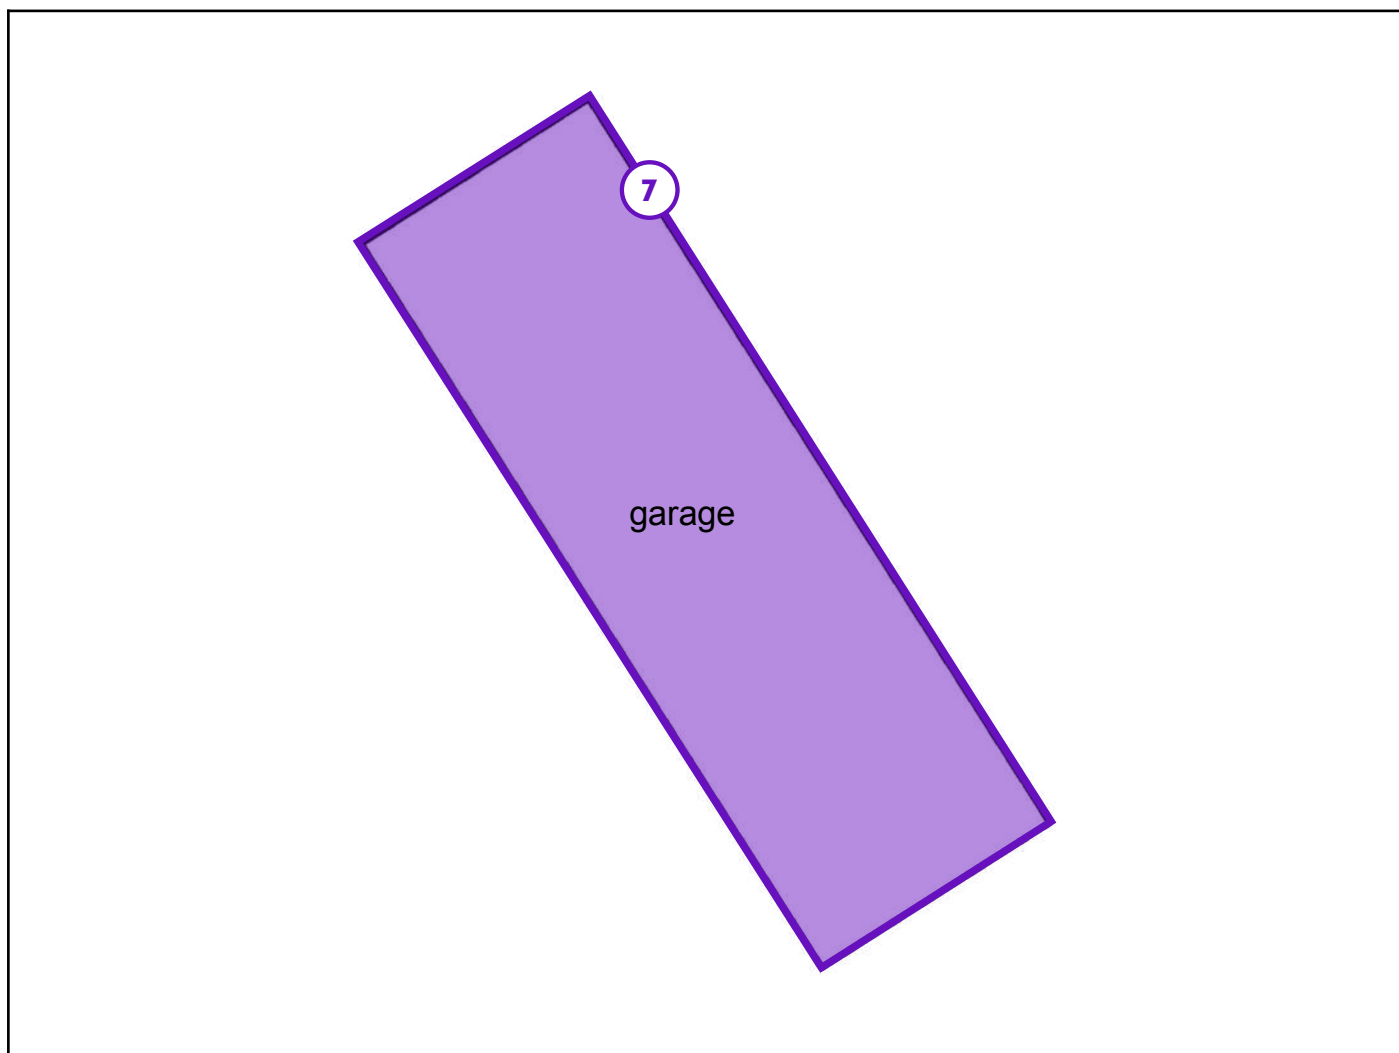
Plan 2.1: Bijgebouw plan

Beschrijving	Type	Actie
7. dak hoofdgebouw en garage	Overige ruimte of materiaal	-

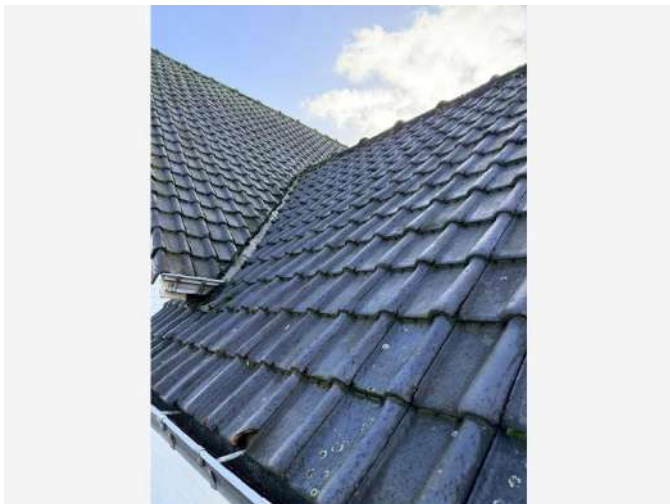
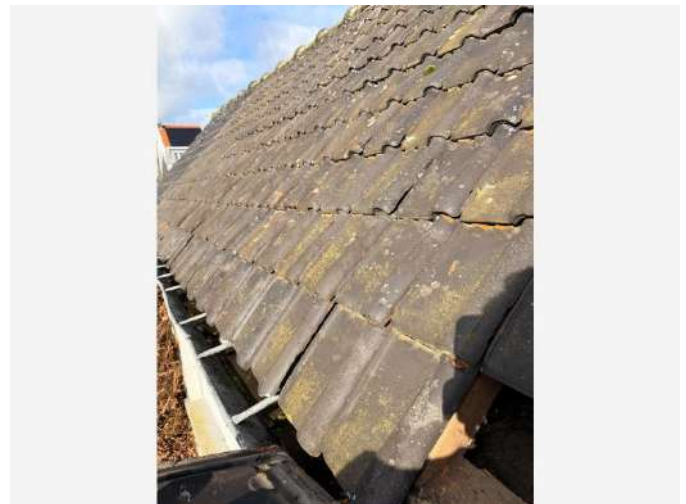
Beschrijving	Notitie	Terug te vinden op plannen
Fiche 7: dak hoofdgebouw en garage	Dak bestaat uit dakpannen, zowel het hoofdgebouw als de garage.	Plan 1.4: dak, zolder Plan 2.1: Bijgebouw plan
Fiche 8: mastiek ramen	Houten ramen afgekit met siliconen.	Plan 1.2: gelijkvloers Plan 1.3: 1e verdieping
Fiche 9: rookgaskanaal	Het rookgaskanaal is niet inspecteerbaar.	-
Fiche 10: verwarmingsketel	Ketel is van 2010, geen asbest.	-
