# Asbestinventarisatattest

43002C0076/00K000 - Staakstraat 150, 9960 Assenede

Attestnummer : 20260226-000210.002

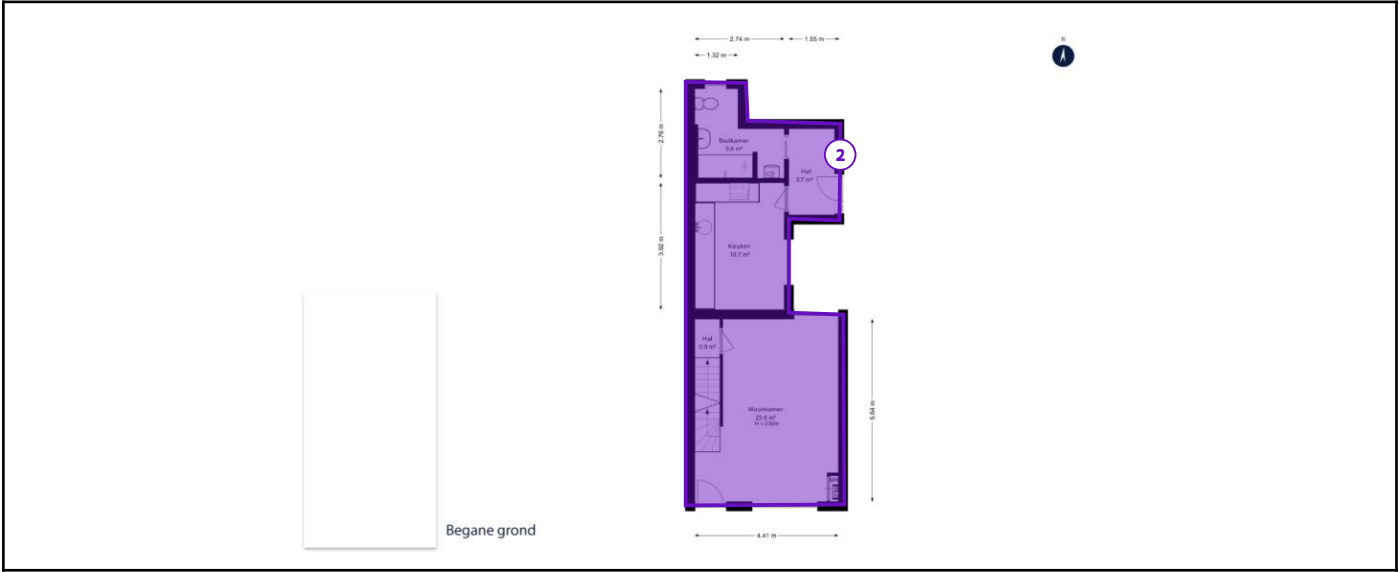
# Plan 1.3: Grondplan +0

| Beschrijving | Type | Actie |
|---|---|---|
| 2. Verlaagde/valse plafonds (Achterliggende lagen) | Advies | - |

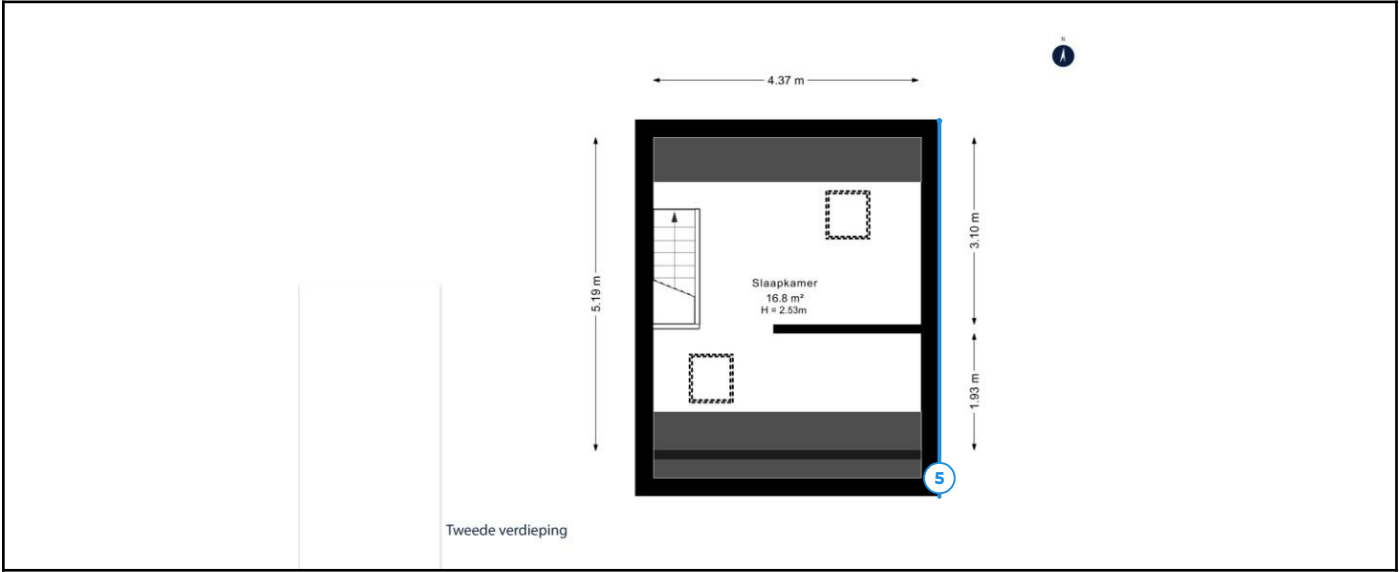
# Plan 1.4: Grondplan +1

| Beschrijving | Type | Actie |
|---|---|---|
| 5. Cementlaag muren - Zijgevel | Geen asbest | - |

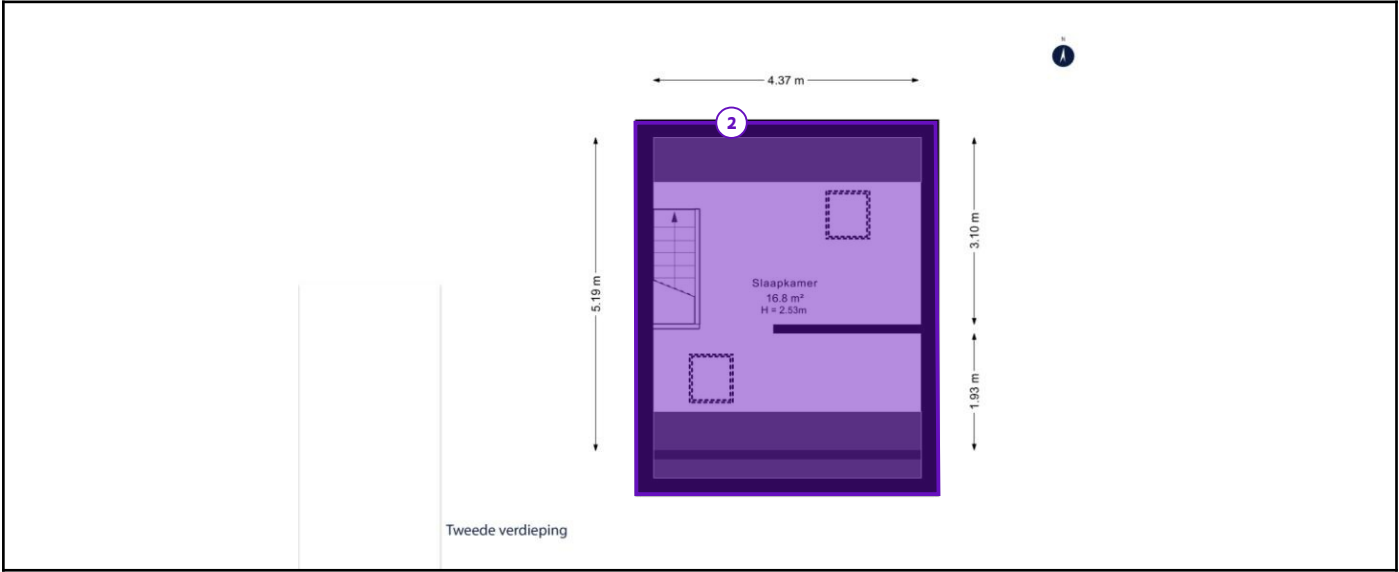
# Plan 1.6: Grondplan +1

| Beschrijving | Type | Actie |
|---|---|---|
| 2. Verlaagde/valse plafonds (Achterliggende lagen) | Advies | - |

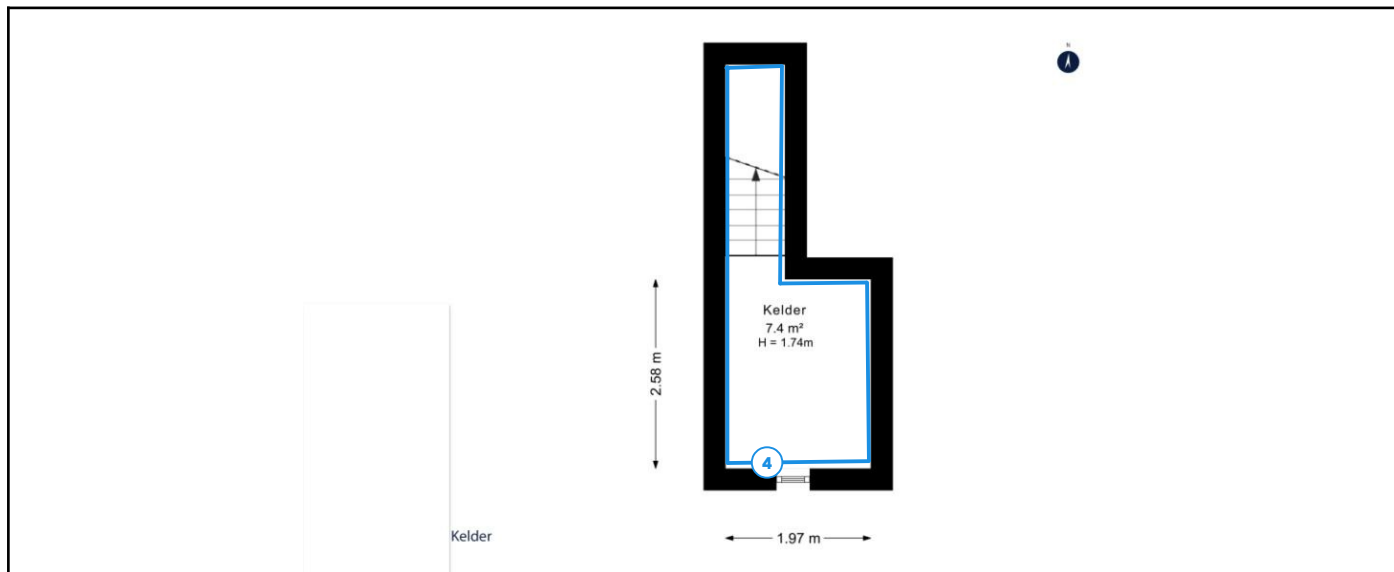
## Plan 1.8: Grondplan Kelder

| Beschrijving | Type | Actie |
|---|---|---|
| 4. Pleisterwerk - Muren | Geen asbest | - |

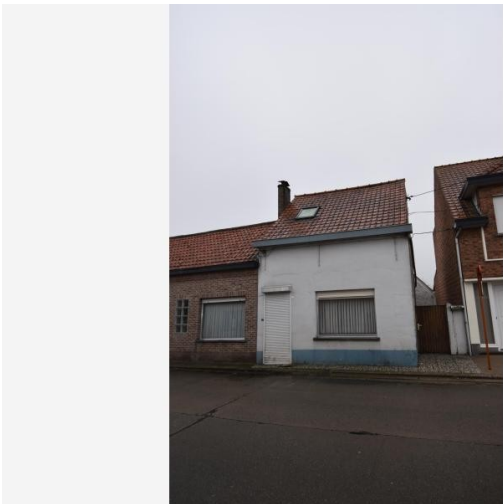
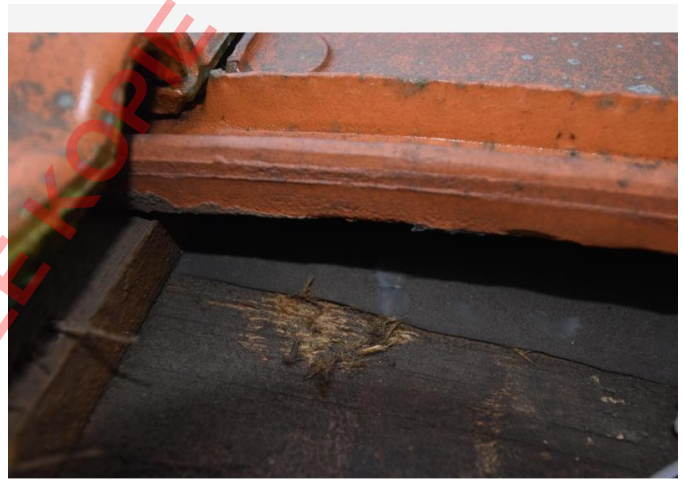
## Fiche 9: Geen verdacht onderdak aanwezig - Schuin dak woning

| Beschrijving | Notitie | Terug te vinden op plannen |
|---|---|---|
| Fiche 9: Geen verdacht onderdak aanwezig - Schuin dak woning | <ul style="list-style-type: none"><li>- Bij dit pand werd een niet-verdacht onderdak waargenomen, zonder destructief onderzoek (Naar eventuele tussenliggende lagen).</li></ul> <p>Materiaal: in hout.</p> | Plan 1.7: Grondplan +1 |
