# Asbestinventarisatetest

Langgorenstraat 4, 3560 Lummen

Attestnummer : **20260306-000404.000**

Uitgegeven op : **06.03.2026**

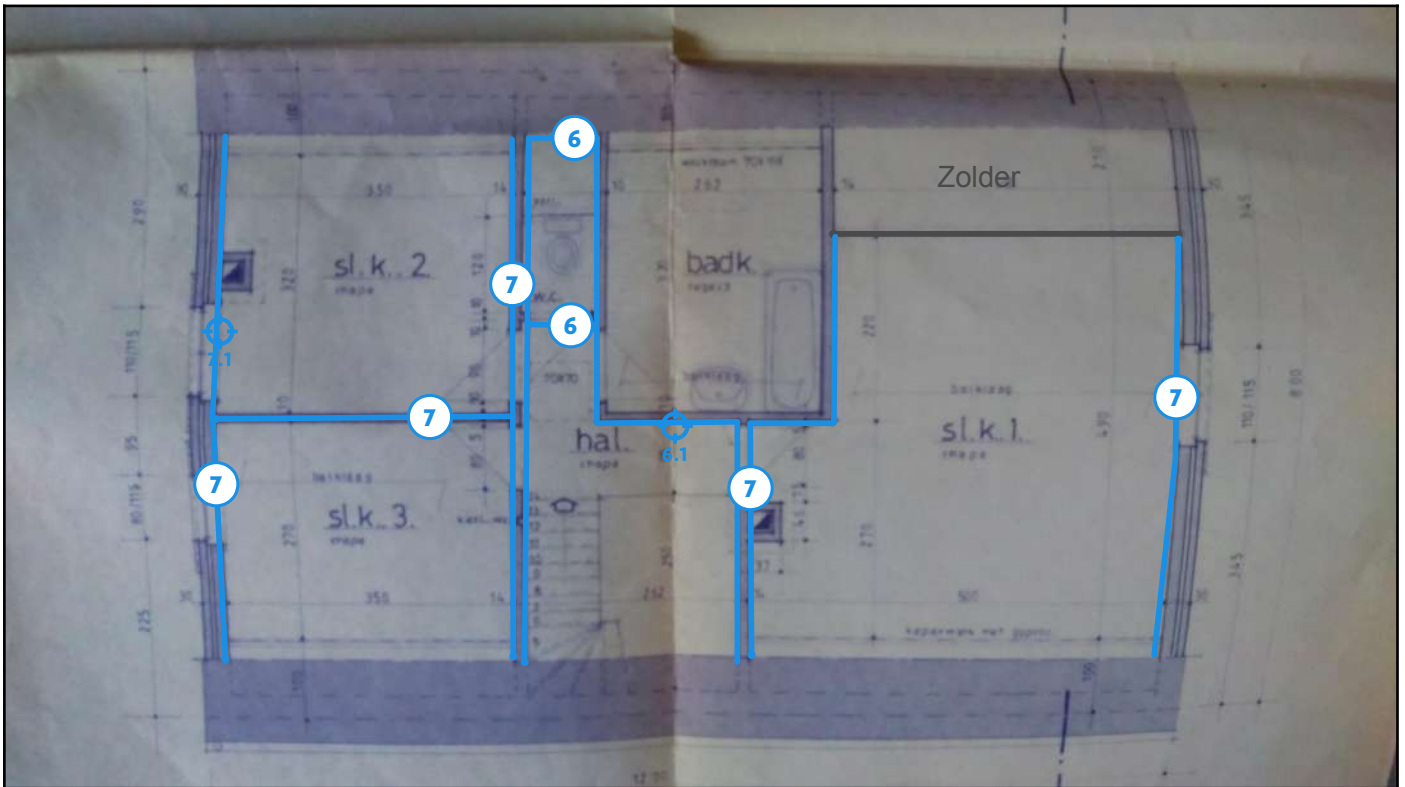
## Plan 1.5: V+1

Beschrijving	Type	Actie
6. Pleisterwerk muren (ruwe structuur)	Geen asbest	-
6.1 Code: MM-03	Mengmonster	-
7. Pleisterwerk muren	Geen asbest	-
7.1 Code: MM-01	Mengmonster	-

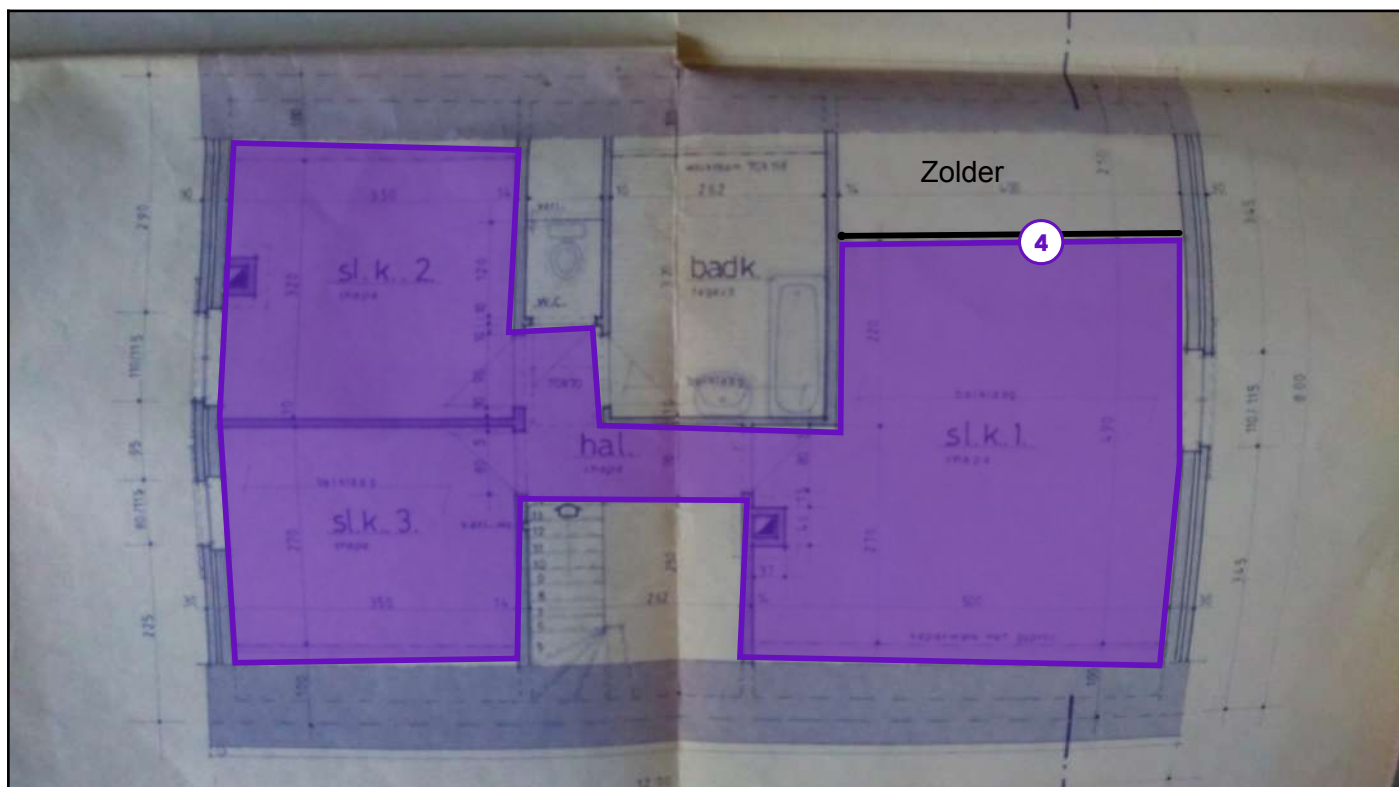
## Plan 1.6: V+1

Beschrijving	Type	Actie
4. Vinylvloer (eerste verdiep)	Advies	-

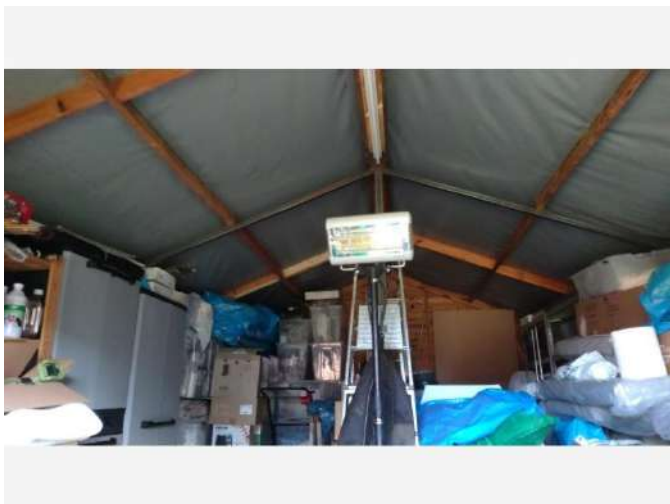
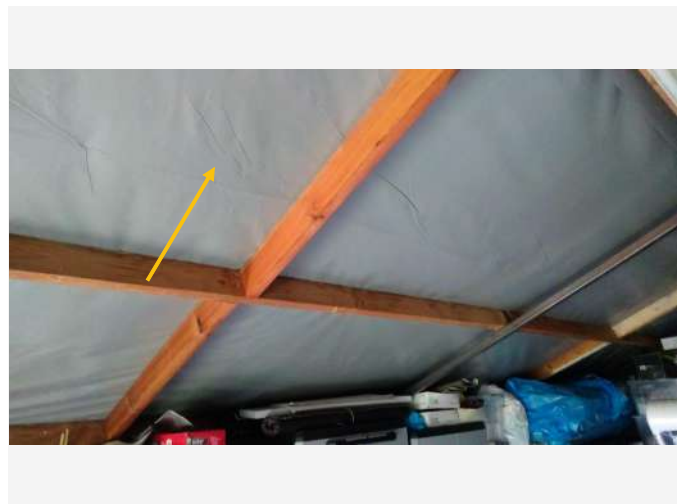
### Fiche 9: Onderdak (tuinhuis)

Beschrijving	Notitie	Terug te vinden op plannen
Fiche 9: Onderdak (tuinhuis)	Het onderdak van het tuinhuis betreft flexibele folie. Niet verdacht.	Plan 3.2: Tuinhuis
Fiche 10: Dakbedekking (tuinhuis)	Het dak van het tuinhuis bevat metalen dakplaten. Niet verdacht.	Plan 3.1: Tuinhuis
Fiche 11: Dakbedekking	Het dak bevat dakpannen. Niet verdacht.	Plan 1.1: Dakplan
Fiche 12: Mastiek ramen	De mastiek van de ramen werd gecontroleerd en is niet verdacht.  Betreft silicone.	-
Fiche 13: Onderdak	Het onderdak bevat gewapende pvc folie.  Niet verdacht.  Geen Menuiserie zichtbaar.	Plan 1.3: Dakplan

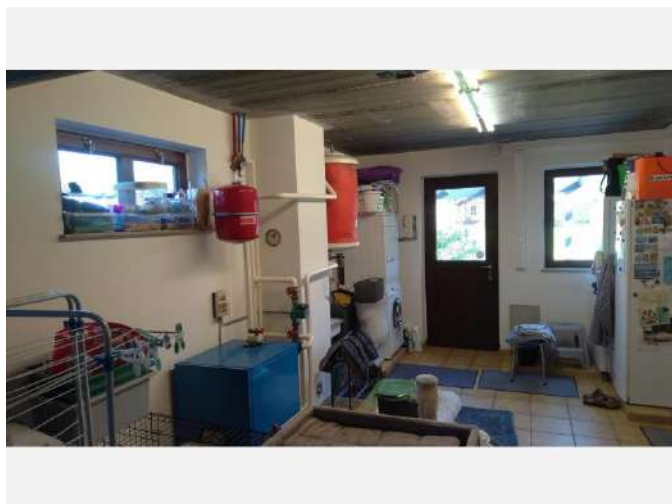
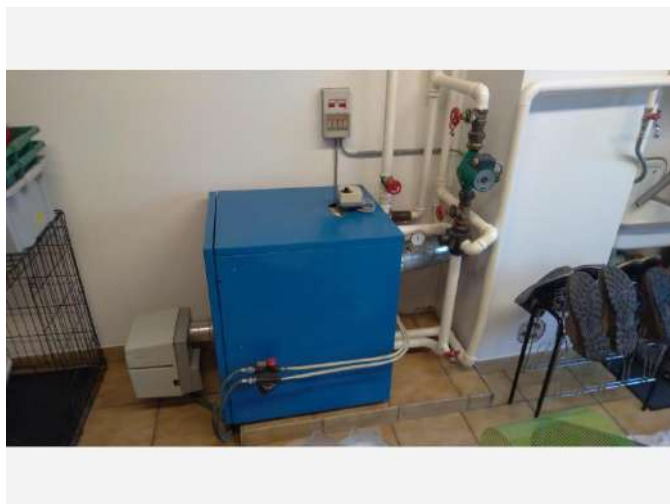
### Fiche 14: Geen leidingisolatie met gips

Beschrijving	Notitie	Terug te vinden op plannen
Fiche 14: Geen leidingisolatie met gips	Er werd geen leidingisolatie met gips vastgesteld.	-
Fiche 15: Geen liftinfrastructuur aanwezig	Geen liftinfrastructuur aanwezig.	-
